# EKKERSWEIJER WEL EN WEE IN 1994.

PEER BUSINK.

## Wand ingestort

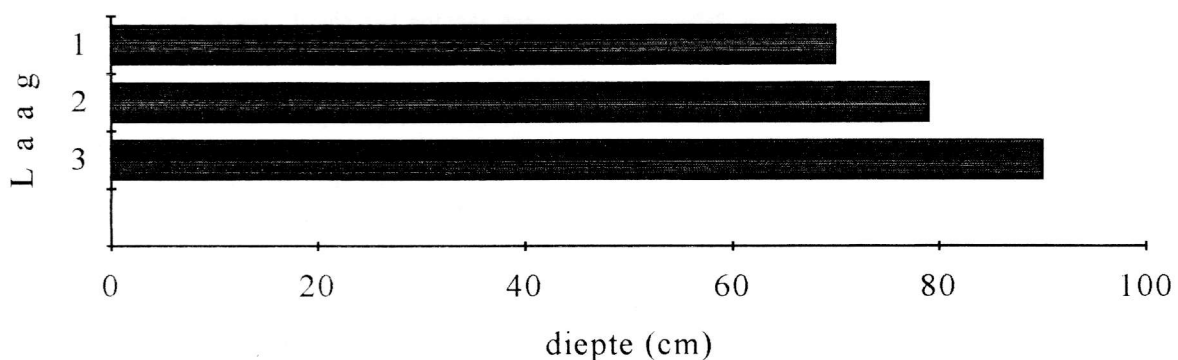
Gemiddelde diepte van nestholten van de Oeverzwaluw

Natuurlijk is het interessant om achteraf te weten hoe diep zij gegraven hebben. Half september zijn Guus en ik gaan meten. De uitgegraven nestholtes in de bovenste rij waren gemiddeld 70 cm diep (n=8). In de tweede rij was dat gemiddeld 79 cm diep (n=17). En in de derde rij waren ze gemiddeld 90 cm diep (n=5). Hier lijkt een tendens te bestaan: hoe lager hoe dieper. Zie ook de figuur onderaan.
