# Herstel van de waardevolle muurvegetaties langs de Geul in Valkenburg

## OPGEDANE ERVARINGEN TIJDENS EN NA DE RESTAURATIE VAN DE KADEMUREN

M.R. de Redelijkheid, Waterschap Roer en Overmaas, Postbus 165, 6130 AD Sittard, e-mail: m.deredelijkheid@overmaas.nl

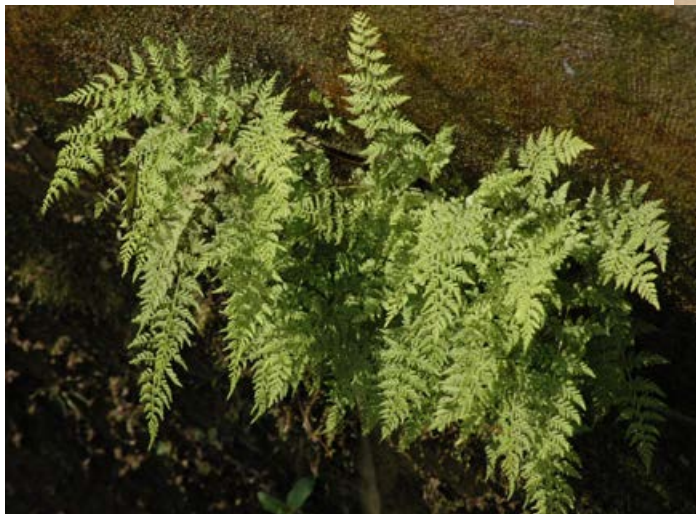
FIGUUR 1

De Blaasvaren (*Cystopteris fragilis*) is een van de voor Nederland zeldzame soorten, die talrijk is aangetroffen op de oorspronkelijke kademuren langs de Geul (foto: Marco de Redelijkheid).

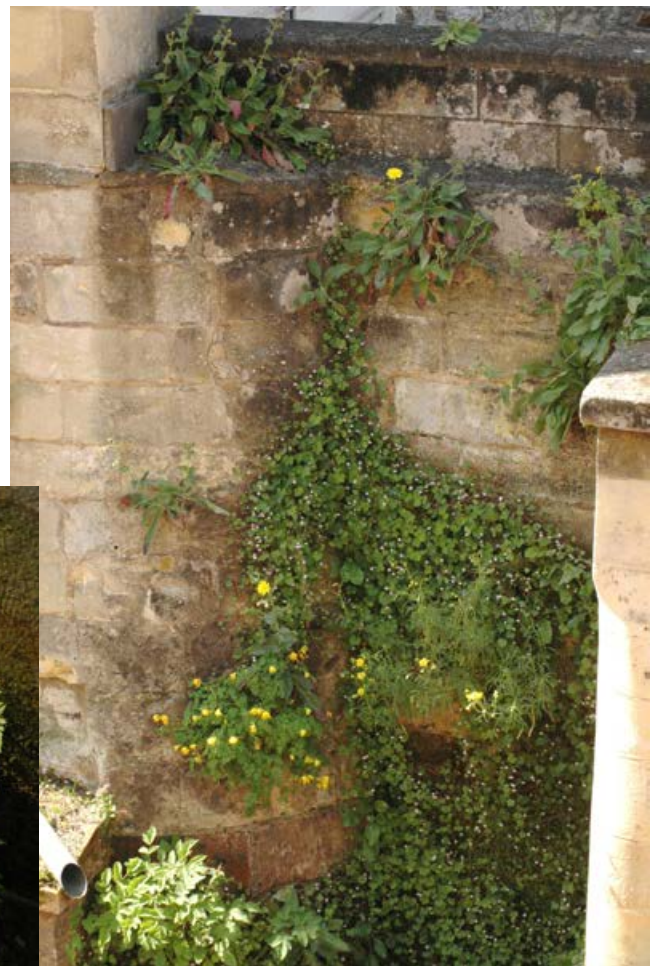
FIGUUR 2

Aanzicht van een ongerestaureerde kademuur met Gele helmblom (*Pseudofumaria lutea*), Muurleeuwenbek (*Cymbalaria muralis*) en Stengelomvattend havikskruid (*Hieracium amplexicaule*) (foto: Marco de Redelijkheid.)

tiek voor kalkrijke muren. Door de vele planten boden de kademuren vóór de restauratie een bonte aanblik [figuur 2].

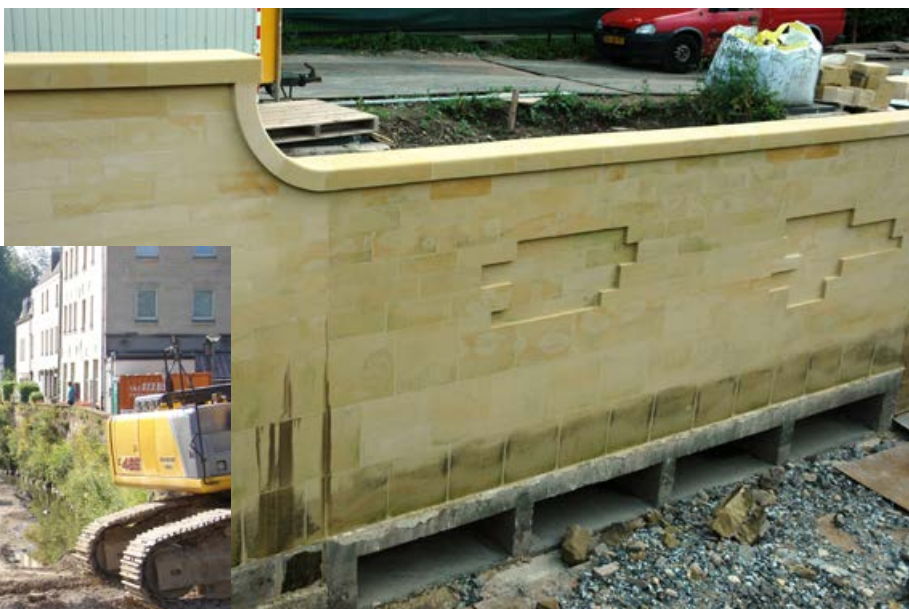
FIGUUR 6

*Aanzicht van een nog kale kademuur na restauratie. De inspringende vlakken zorgen voor potentiële standplaatsen (foto: Marco de Redelijkheid).*

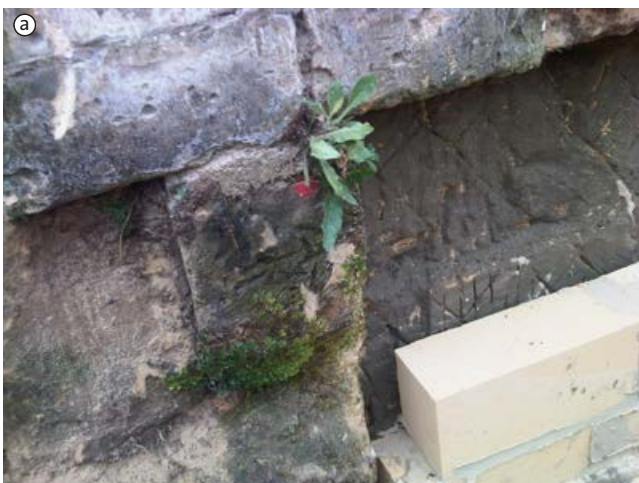
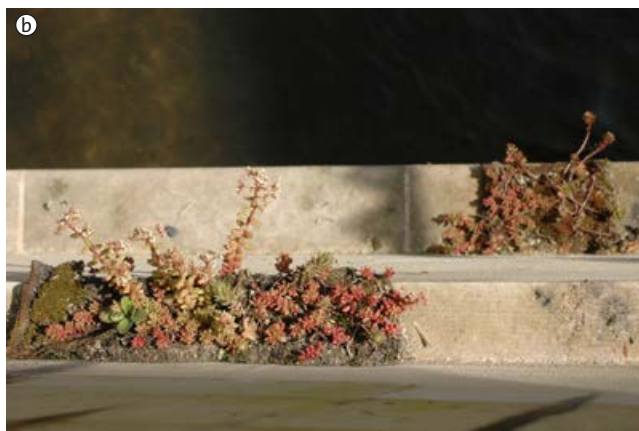
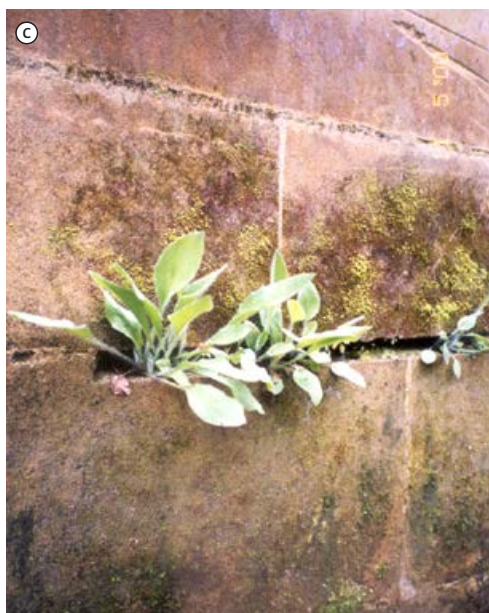
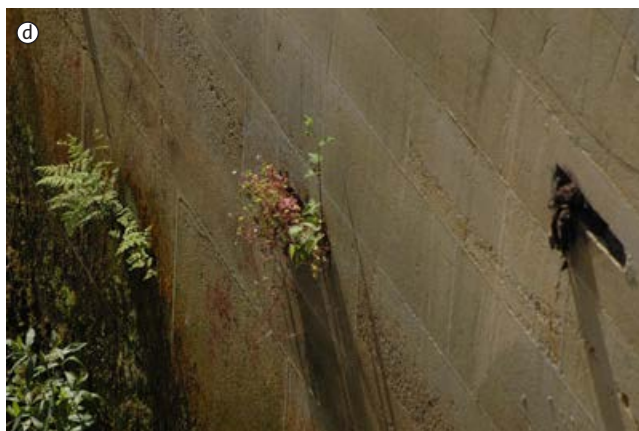
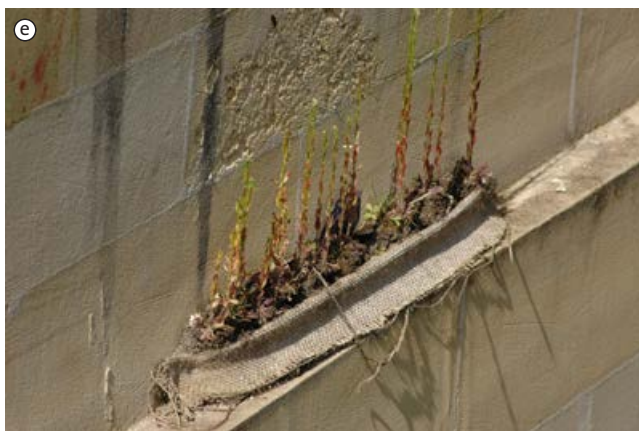
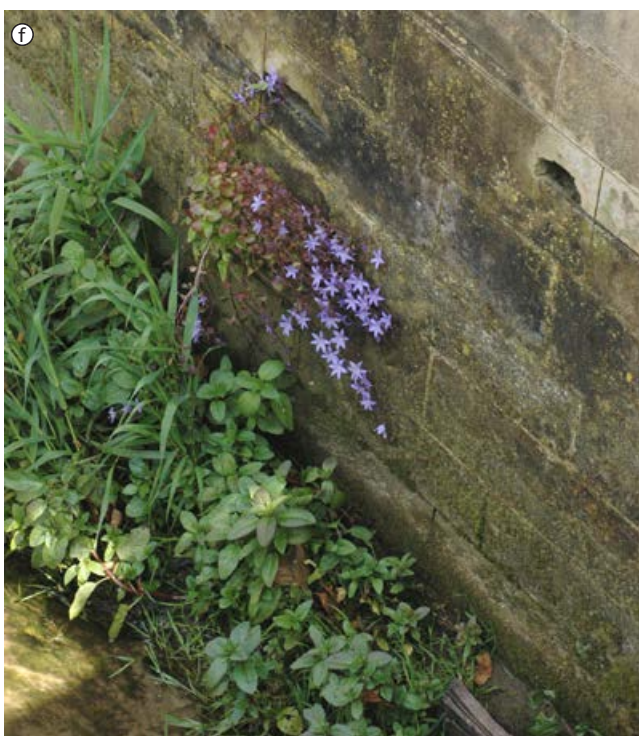
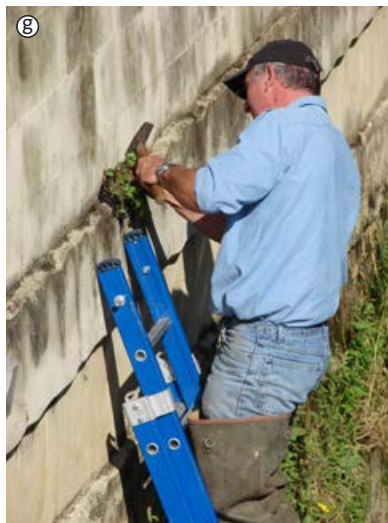
## ◀ FIGUUR 7

Verschiede toegepaste technieken voor de herplant van muurplanten: (a) sparen van planten op goede muurdelen, (b) vetkruiden (*Sedum spec.*) op jute matjes, (c) smalle zaagsleuf met uit zaad opgekomen havikskruid (*Hieracium spec.*), (d) brede zaagsleuven met aangebrachte planten, waarbij de hoogste is afgestorven, (e) verankering van Pijlscheefkelk (*Arabis hirsuta sagittata*) op richel, (f) aanplant in halfronde gaten, (g) aanplant op een richel (foto's: Waterschap Roer en Overmaas).

Daarnaast zijn planten in vegetatieve staat teruggeplant in sleuven en ronde gaten [figuur 7d en 7f]. Daarbij blijkt een duidelijk verschil in overleving tussen de muren die op het noorden en die die op het zuiden zijn geëxponeerd. De muren met de sterkste bezonning drogen sterker uit, waardoor minder planten overleven. Een ander belangrijk aandachtspunt blijkt de hoogte waar de sleuven ten opzichte van het beekpeil worden aangebracht. Als de sleuven en gaten te laag zitten, spoelen de planten weg als de Geul een hoge afvoer heeft. Het duurt immers enkele jaren voor de wortelkluit stevig in de muur verankerd is. Door de zaagsleuven iets smaller te maken dan de potmaat waarin de planten zijn opgekweekt, kan de hechting al direct worden verbeterd. De laatste innovatie tegen het uitspoelen is het spannen van een strook jute over de sleuven; de beste methode is echter om de planten boven de hoogwaterlijn aan te brengen.

De vetkruiden zijn op matjes van jute geënt en op de nieuwe muurkronen en -richels vastgemaakt [figuur 7b en 7g]. Vooral op beschaduwde plaatsen buiten bereik van mensen is dit goed gelukt. De jute vergaat binnen enkele jaren en de planten hechten zich in de kalksteen.

Voor de soorten muurplanten waarvan zaad is geoogst, werd geëxperimenteerd met smalle zaagsleuven waarin zand gemengd met zaden is gesmeerd [figuur 7c]. Dit 'insemineren' is redelijk succesvol, hoewel vaak andere aandachtsoorten opkomen dan er zijn gezaaid (DAMSTRA, 2005). Van die planten is het zaad zichtbaar door andere mechanismen aangevoerd.

In tegenstelling tot het voorgaande blijken de muren direct onder de deksloof ook relatief vochtig te zijn. De regen die op de muurkrui- nen valt, trekt in de onderliggende kalksteen. Daarom zijn bij de recentst uitgevoerde aanplant in 2015 juist veel planten direct onder de deksloof geplaatst. Een bijkomend voordeel van de hoge plaatsing is dat de planten zichtbaarder zijn en dat de kans op verspreiding naar de onderliggende richels groter is.

Aanvankelijk is een zandig, kalkrijk mengsel gebruikt om in de muursleuven de ruimte rond de wortelkluit op te vullen. Omdat dit nauwelijks vocht vasthoudt is later overgeschakeld op een mengsel van potgrond en leem. Deze leem komt uit orgelpijpen die de

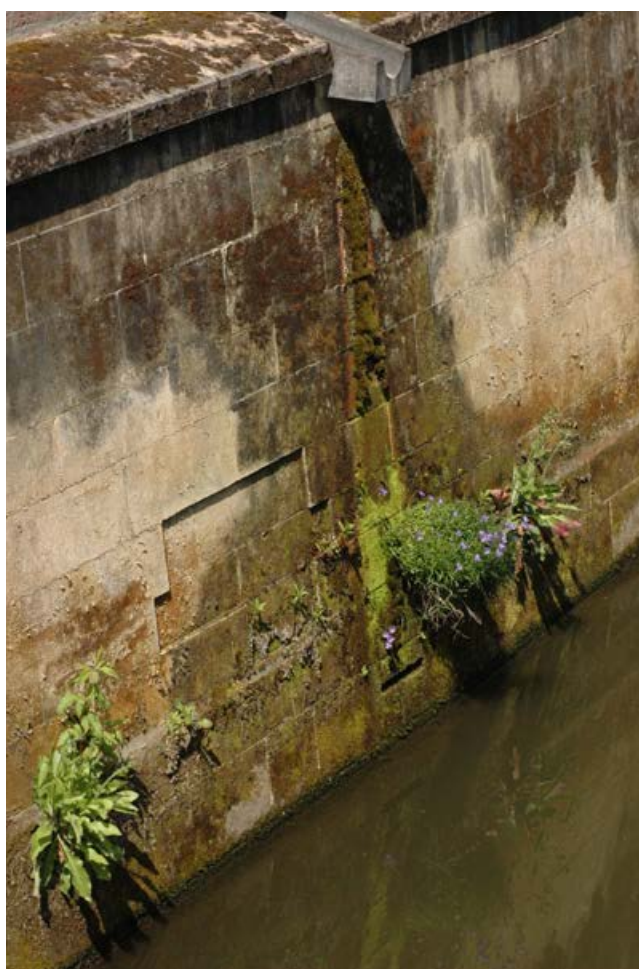
FIGUUR 8

Afvoer van weg- en dakwater via een spuwer in de kademuur zorgt al hoog op de muur voor vochtige omstandigheden (foto: Marco de Redelijkheid).

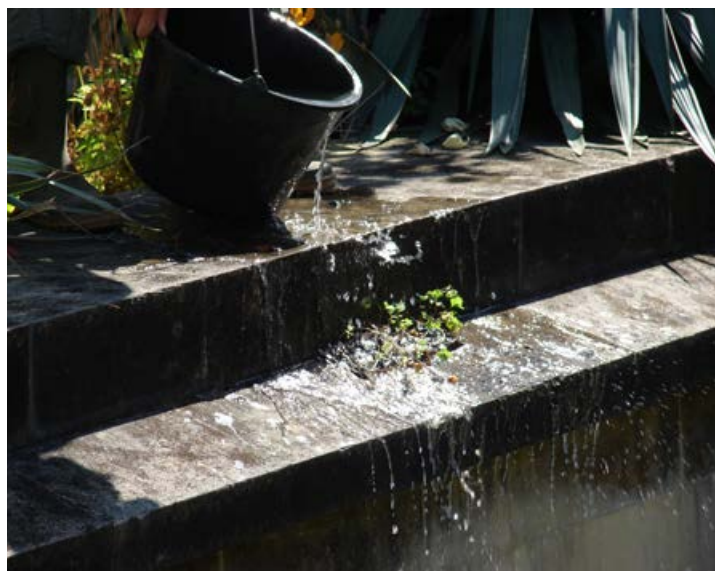
FIGUUR 9

Water geven in het eerste jaar na aanplant kan de uitval verlagen (foto Marco de Redelijkheid).

Het terugkrijgen van kademuren met een groene, bonte aanblik is een kwestie van lange adem. Het duurt meerdere jaren voor de optimale herintroductiemethoden zijn gevonden. Na elke aanplant moet immers minstens een jaar en één of meer droogteperioden worden afgewacht om te zien of een methode aanslaat [figuur 9]. Het waterschap gaat hier de komende jaren mee door tot van alle beschermde soorten ten minste enkele groeiplaatsen duurzaam stand houden.
