WERK  IN UITVOERINGDe grote  
Schoonmaak van  
het Griltjeplak  
en de  
Badhuiskuil

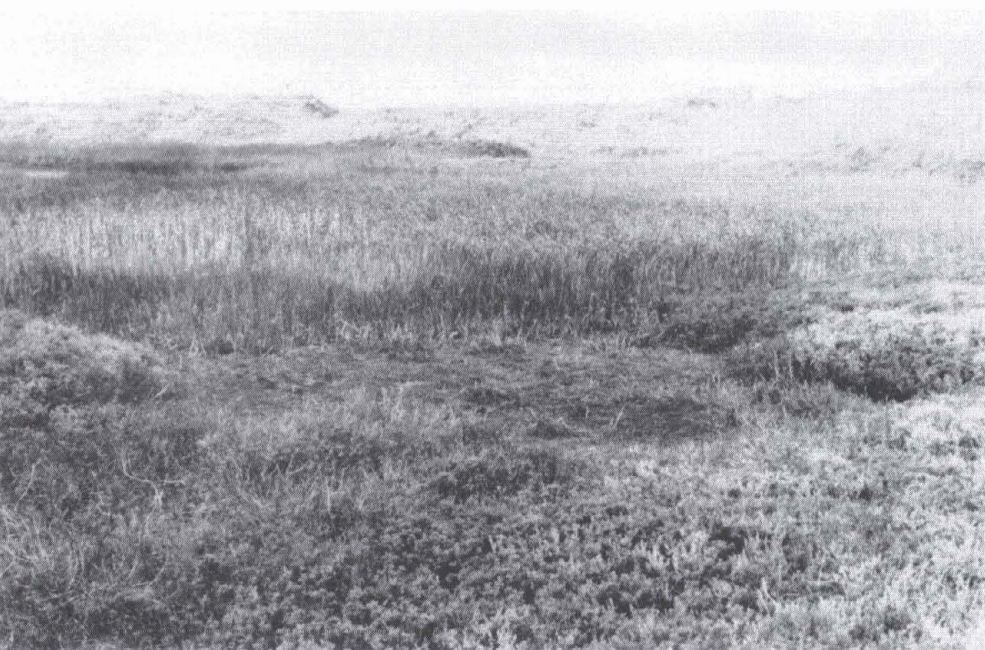
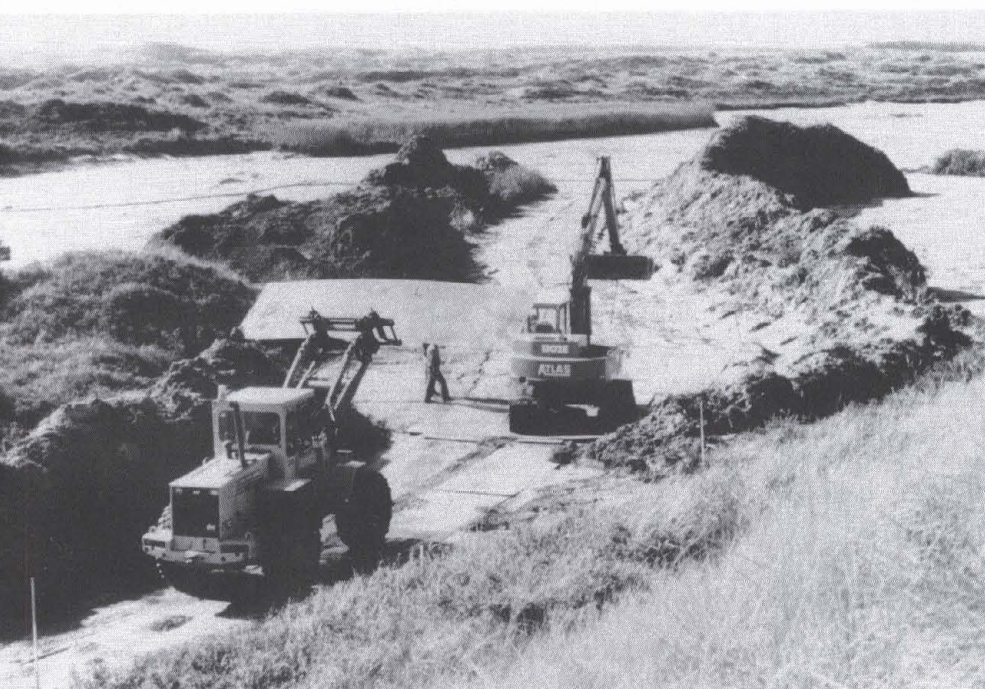
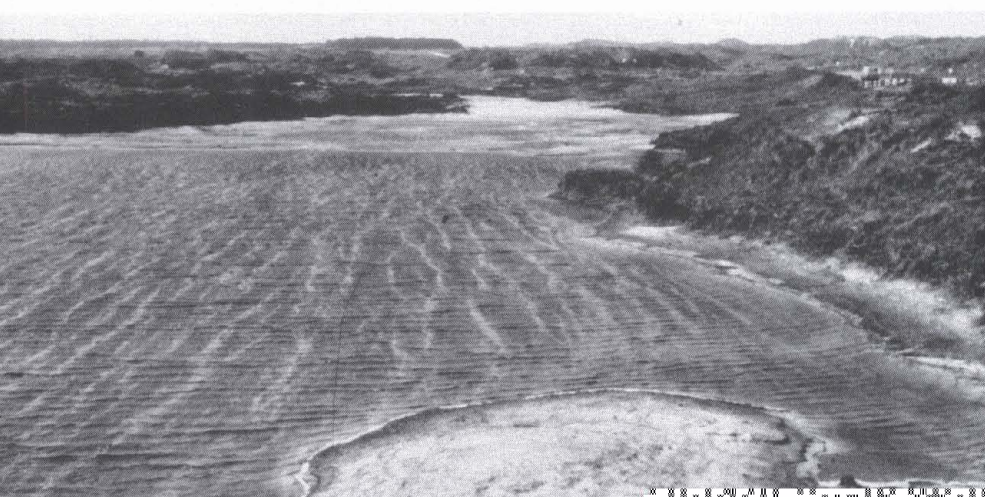
De Badhuiskuil vóór het opschonen met Riet, Kruipwilg, Kleine lisdodde, Grote egelskop en Wilde gagel (aug. 1989).

Het uitbaggeren van de Badhuiskuil (najaar 1989).

De Badhuiskuil in mei 1990.

De Badhuiskuil werd in het najaar van 1989 en het Griltjeplak in het najaar van 1991 uitgebaggerd tot op het zand. De baggerwerkzaamheden werden uitgevoerd met een kraan op rupsbanden met kantelbare bak. In beide duinvalleien werd een oppervlakte van ca 3 ha opgeschoond. Het vrijkomende organisch materiaal en de verwijderde struiken werden op vrachtwagens geladen die het materiaal over rijplaten wegreden naar de lokale stortplaats. Omdat de transportafstand van het Griltjeplak naar de stortplaats veel groter was dan vanaf de Badhuiskuil vormden de transportkosten een aanzienlijke kostenpost bij het Griltjeplak (naast de herstelwerkzaamheden aan de afvoerwegen). De totale kosten van de operatie in het Griltjeplak bedroegen f 245.000,- en die in de Badhuiskuil f 88.700,-. Hiervan werd 90% gesubsidieerd door het Ministerie van Landbouw, Natuurbeheer en Visserij in het kader van de subsidieregeling 'Effectgerichte maatregelen tegen verzuring en eutrofiëring', de overige 10% werd betaald door de terreinbeherende instantie Staatsbosbeheer.
