Lot Forez-streepvaren hangt aan een ijzeren balkje

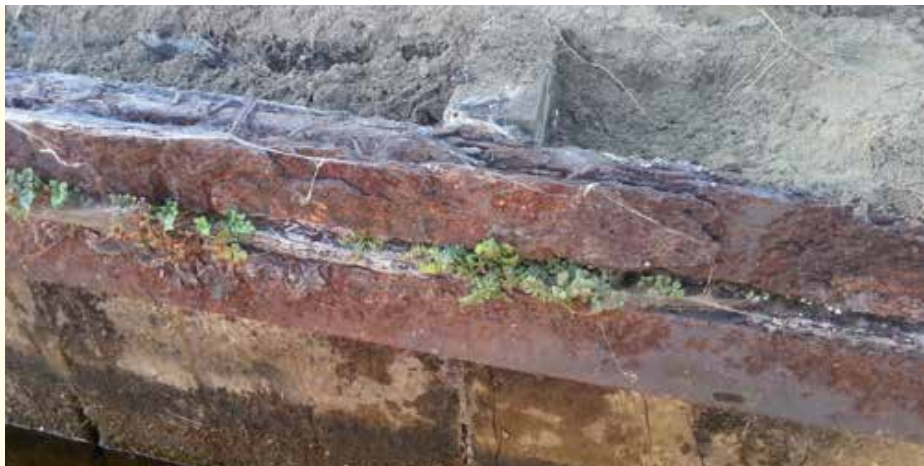
Kleine planten in de ijzeren balk. Aan de bovenzijde is te zien waar de zojuist verwijderde houten balk zat.

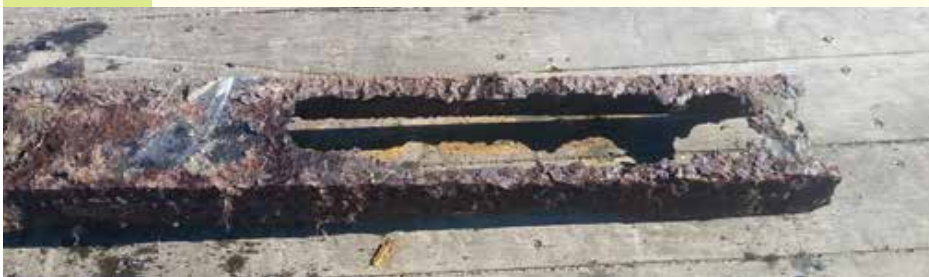
Zeer slechte staat van de ijzeren balk waar de Forez streepvarens in groeien. Dit betreft een loshangend, verwijderd gedeelte.

Tijdens de werkzaamheden konden de groeiplaats en groeiomstandigheden goed worden bekeken. De planten die groeiden in de ruimte tussen de ijzeren balk en de houten balk waren veel groter en oogden vitaler dan de planten die in de verweerde ijzeren balk groeiden. Daarnaast werd duidelijk dat de ijzeren balk waar de gehele groeiplaats op aanwezig is, zeer sterk verweerd was en bij de minste aanraking afbrokkelde. Delen van de balk lieten reeds los van de kade en dreigden in het

kanaal te vallen. Losse delen waar geen Forez-varens op groeiden zijn dan ook verwijderd. Naast Forez-streepvarens groeiden er vele muurvarens in het zelfde medium. Deze zijn ook gespaard tijdens de werkzaamheden.

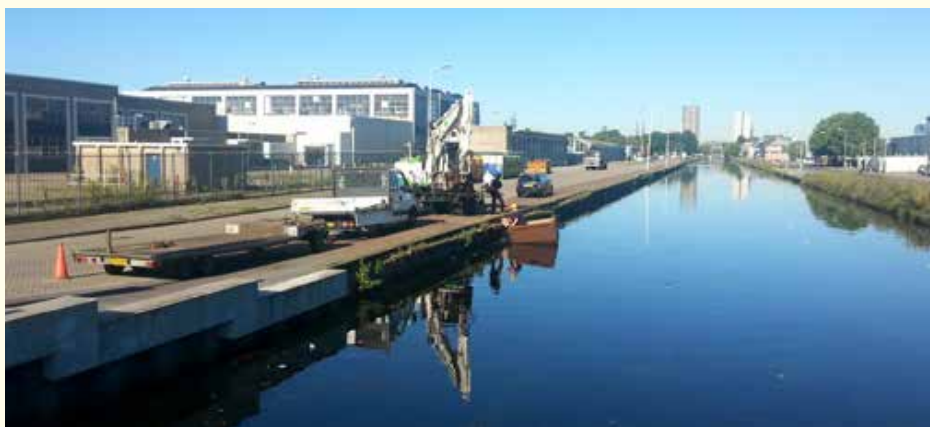
Herstelwerkzaamheden in uitvoering.

dering van de balk de planten afgedekt met een hardhouten plank die met speciaal gefabriceerde beugels aan de damwand werd bevestigd. Hierdoor werden de planten niet overmatig aan de zon blootgesteld en werden de wortels beschermd tegen verdroging. De planten groeien alleen in het verweerde gruis van de balken en niet in de betonnen wand of achterliggende grond waardoor de planten extra kwetsbaar waren. Om deze reden en omdat de planten vanaf de kant slecht zichtbaar zijn werden de werkzaamheden deels vanaf de kanaalzijde uitgevoerd. De werkzaamheden zijn door een groenaannemer uitgevoerd.
