## De blow out van put Sleen 2 (N.A.M.)

Op de 1e december om 15.30 uur heeft een blow out plaats gehad op de N.A.M.exploratieboring Sleen 2 bij Emmen. In de voorafgaande dagen waren reeds hoge formatiedrukken waargenomen en speciale controlemaatregelen waren reeds voortdurend toegepast.

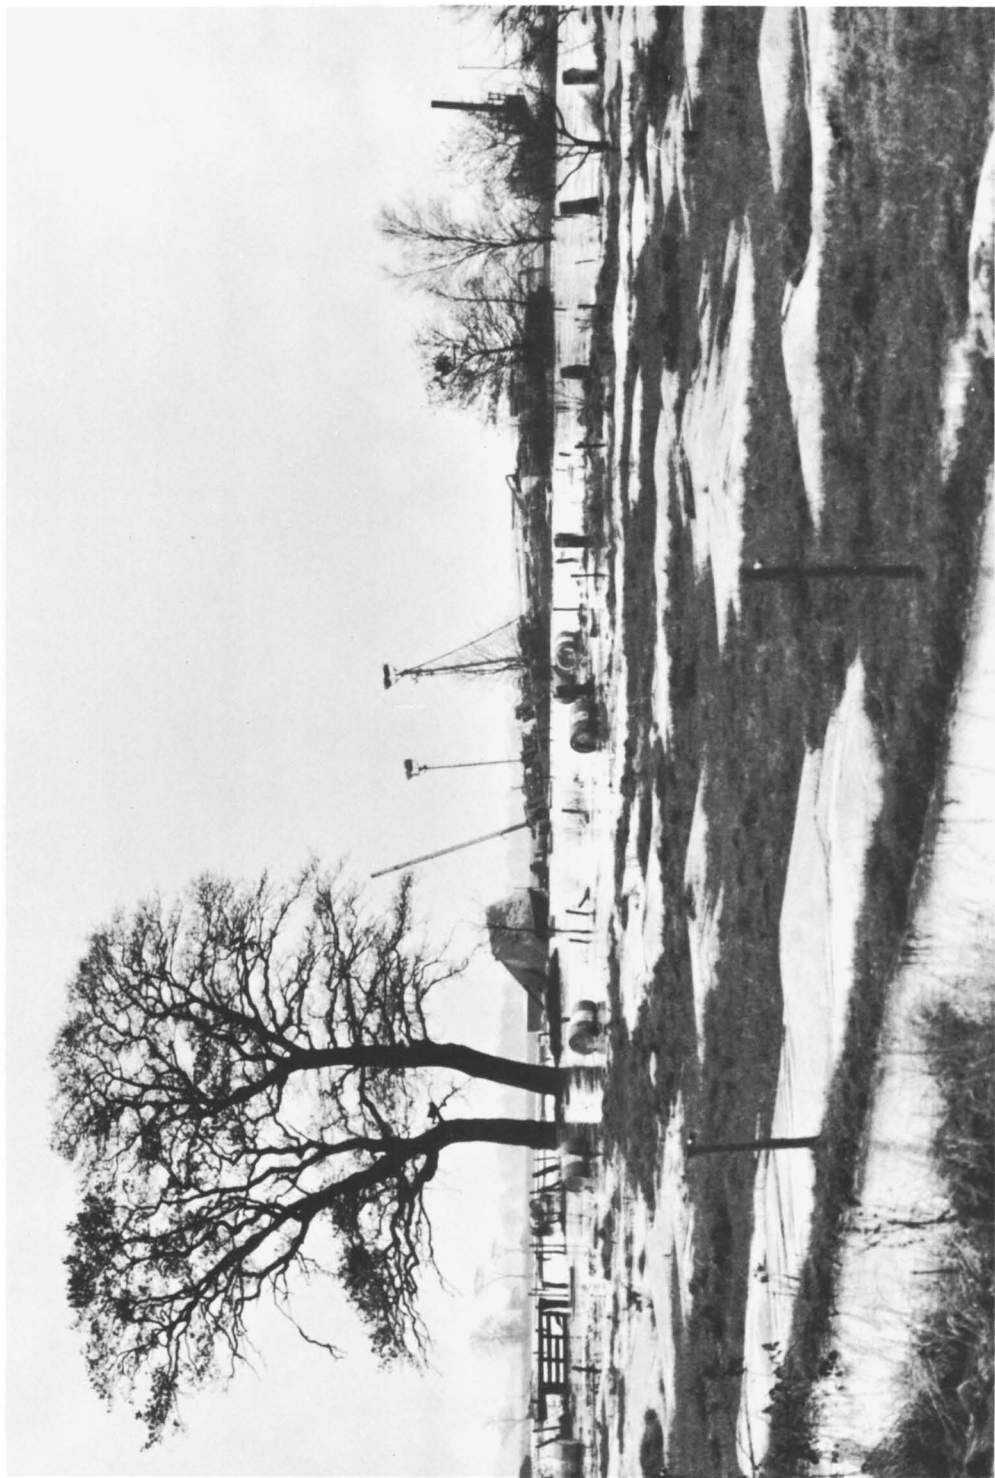
### Foto 1.

Tot ver buiten het boorterrein waren nog de zandheuveltjes als gevolg van de eruptie te zien.

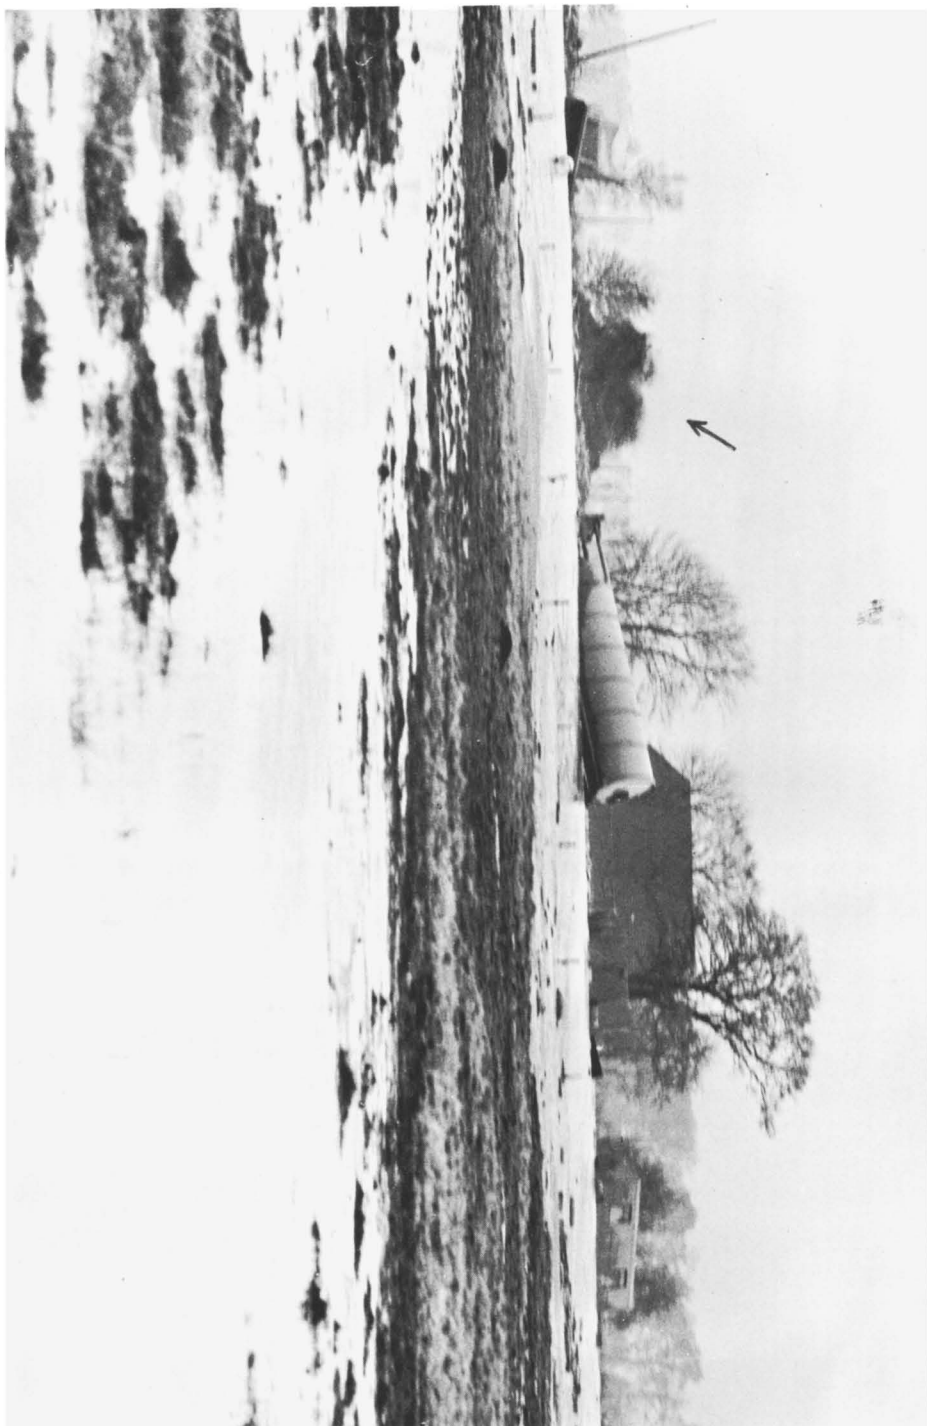
### Foto 2.

De pijl wijst op een van de felste erupties tijdens de eerste dag van de blow out.

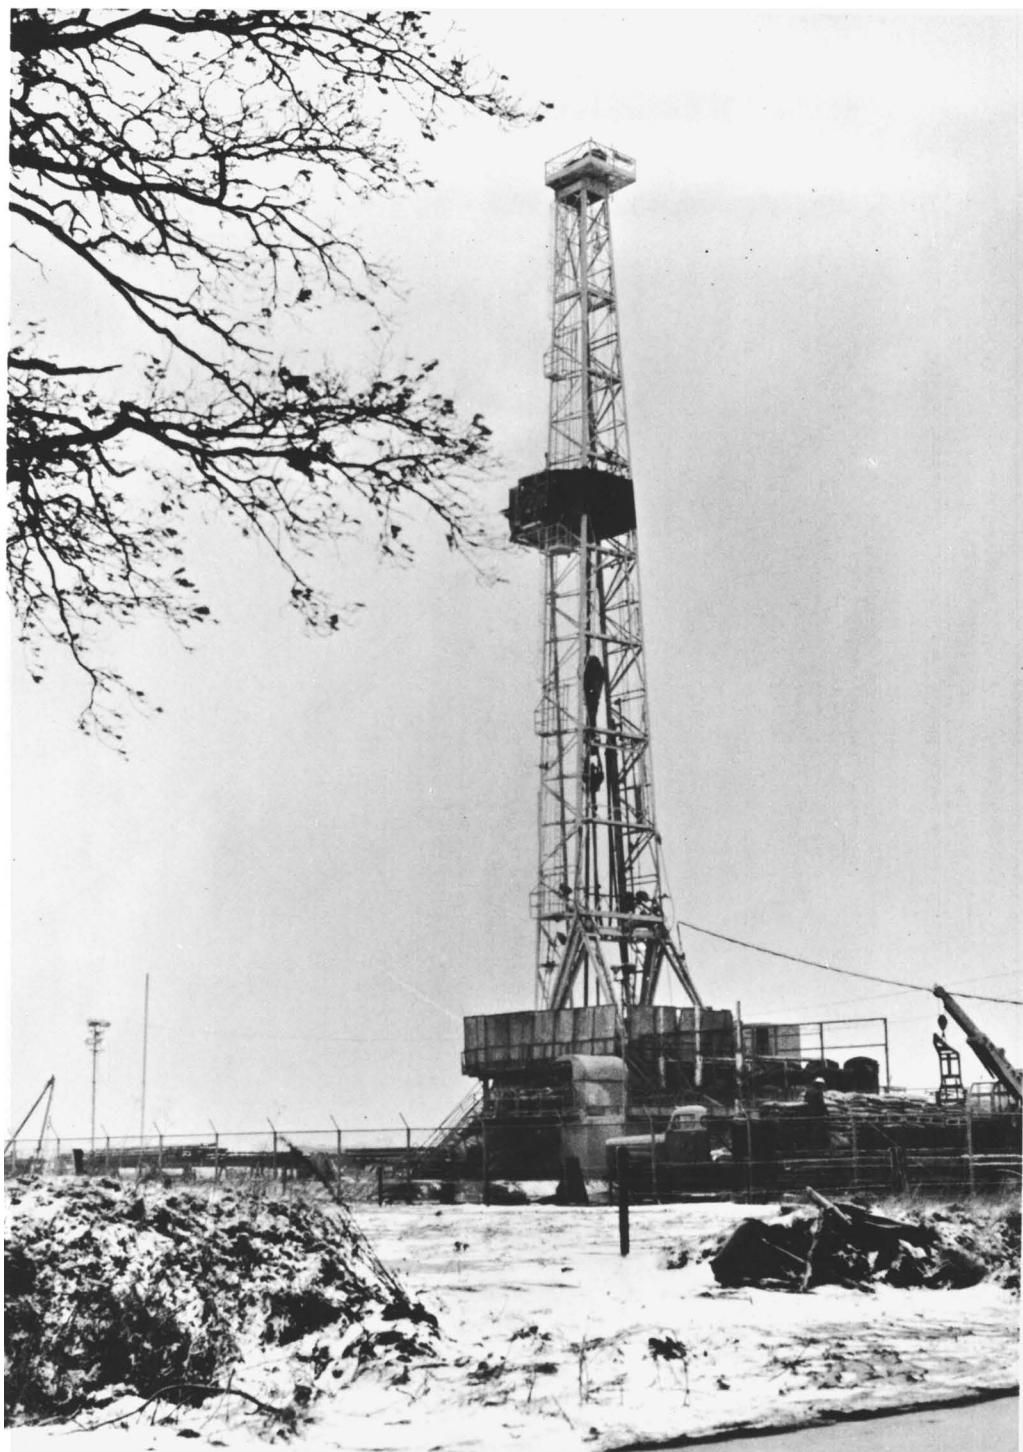
### Foto 3.

Een foto van de toren, die met het gehele machinepark van de boring in de krater verdween.

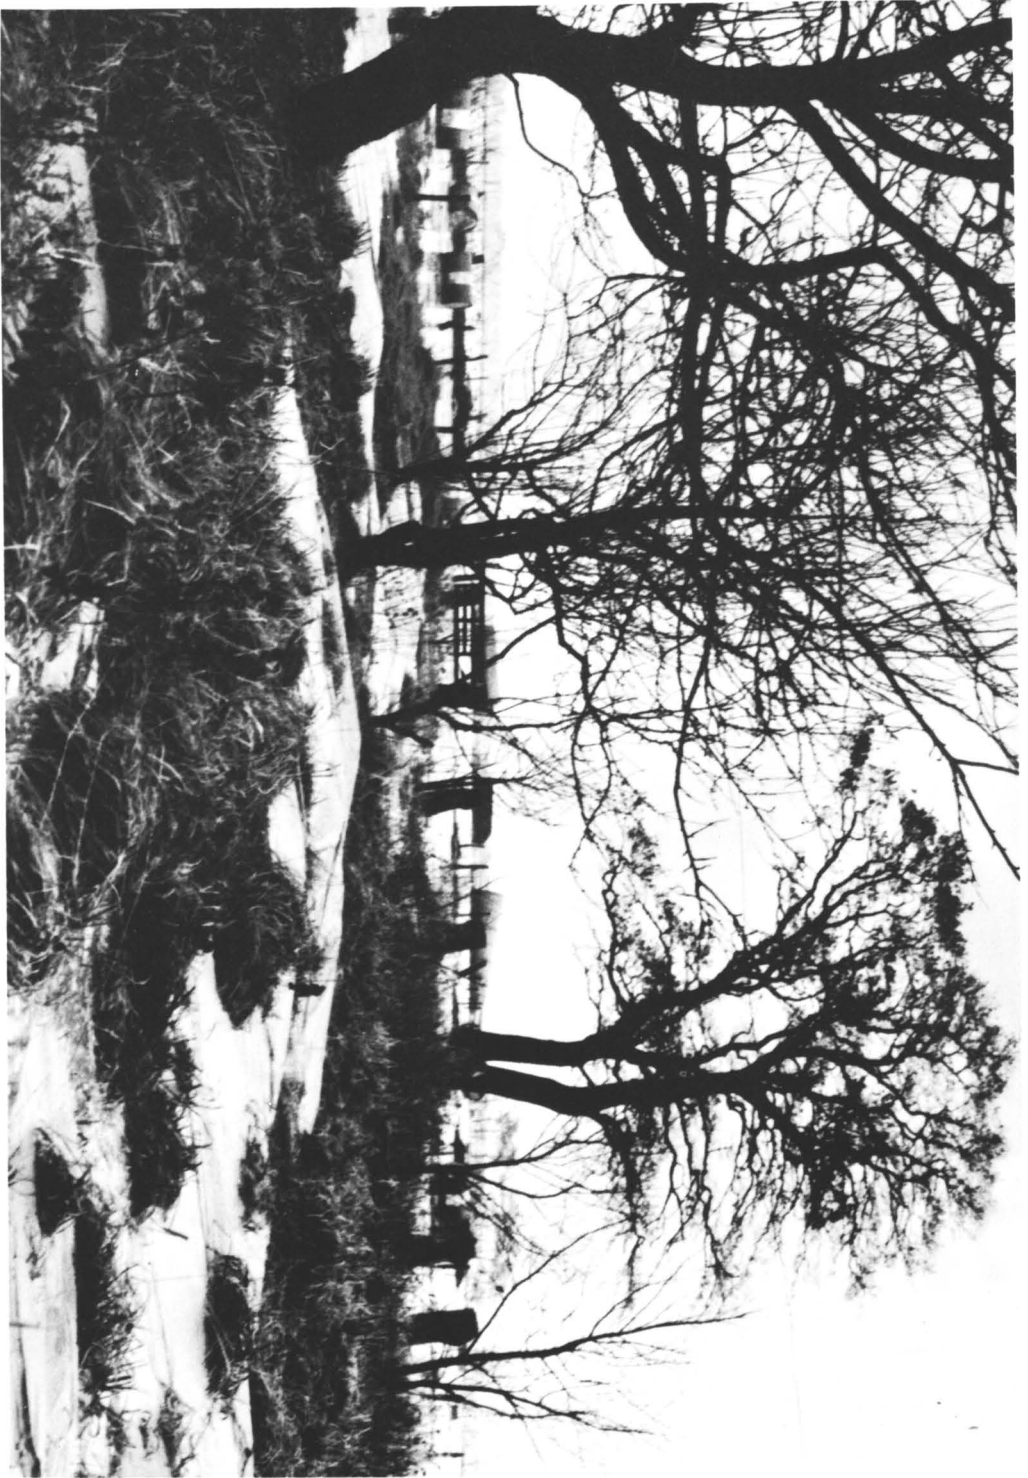
### Foto 4.

Een "speels" kijkje door de boomgaard naar het terrein van de uitbarsting.

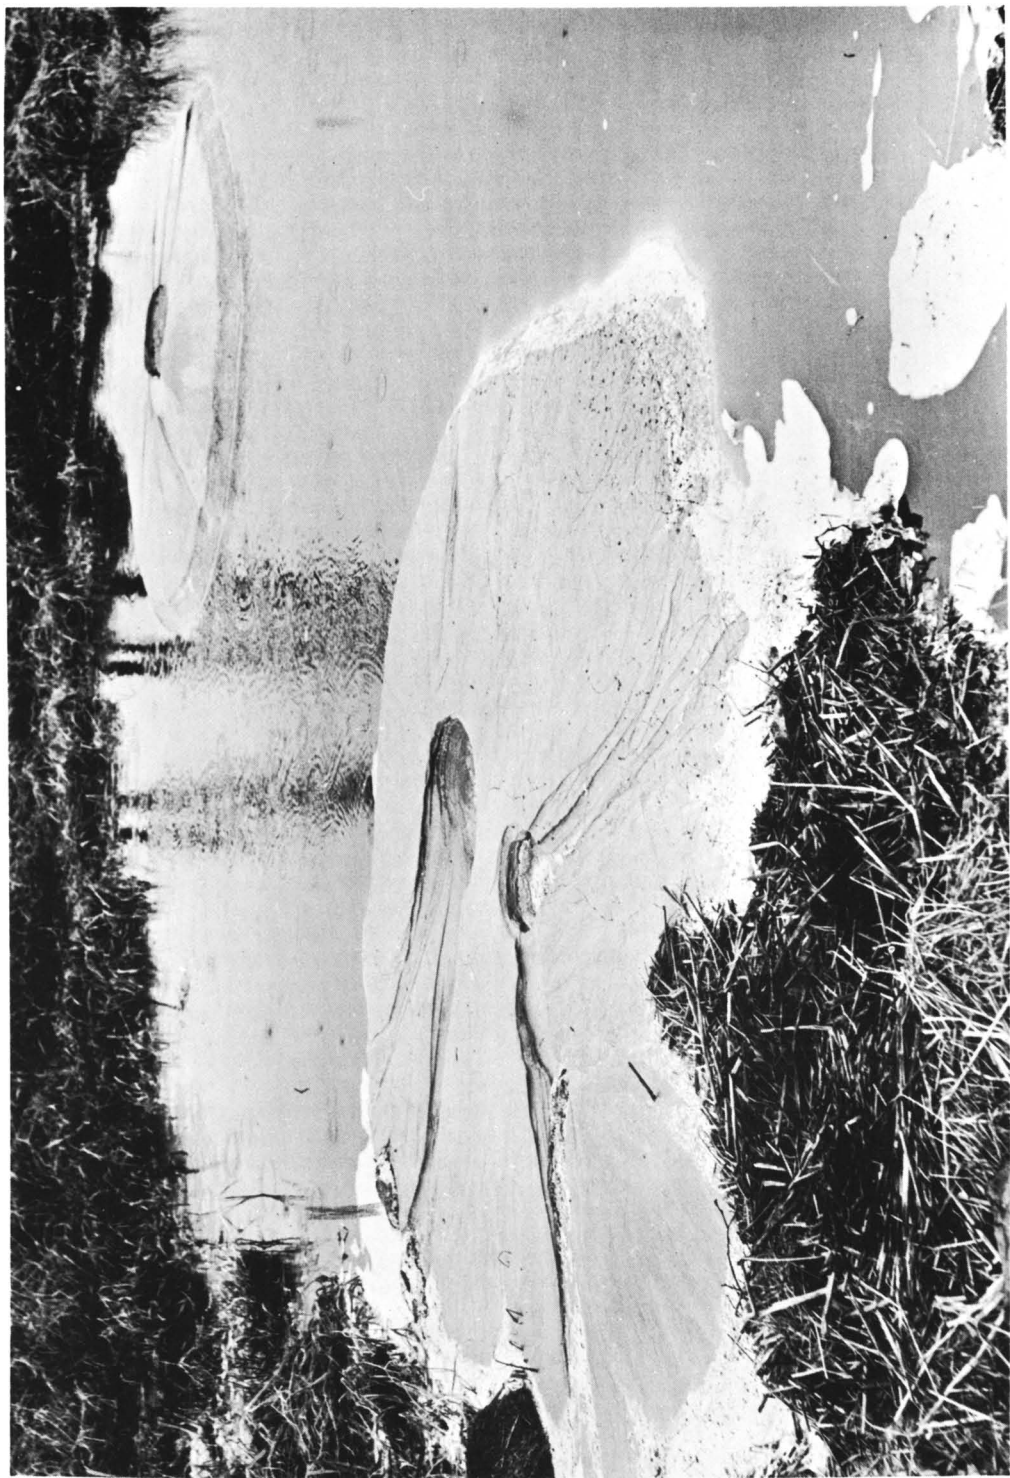
### Foto 5.

Op verschillende plaatsen vormden zich aan de oppervlakte slijk-kratertjes.
