# Een lappendeken van marmer en zandsteen

C.W.Dubelaar

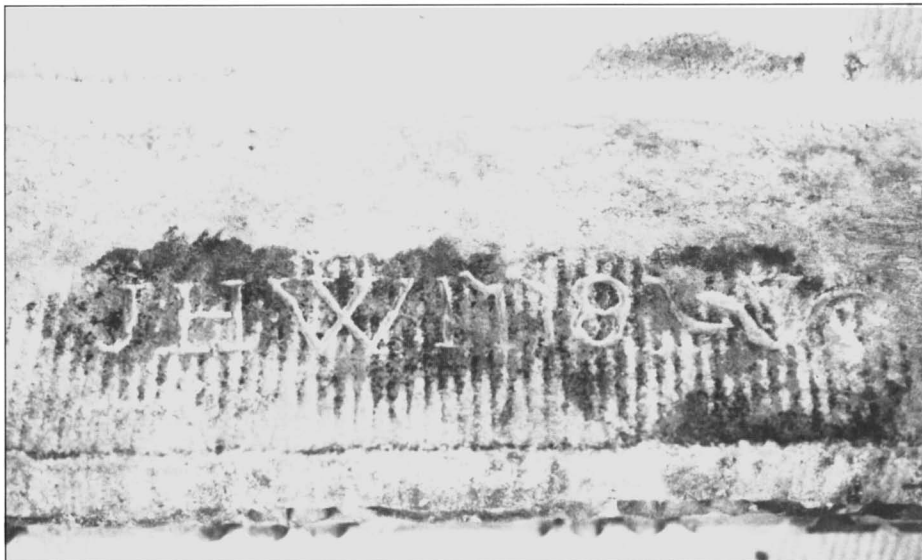
Fig. 3. Inscriptie (JHW 1778) in de zandstenen lijst onder het timpaan aan de Damzijde. Foto auteur, 1991.

de initialen JHW en het jaartal 1778 in de zandstenen lijst onder het timpaan beeldde (Fig.3), heeft zich mogelijk beperkt tot het vernieuwen van sterk (?) verweerde fragmenten zandsteen van de voorgevel.

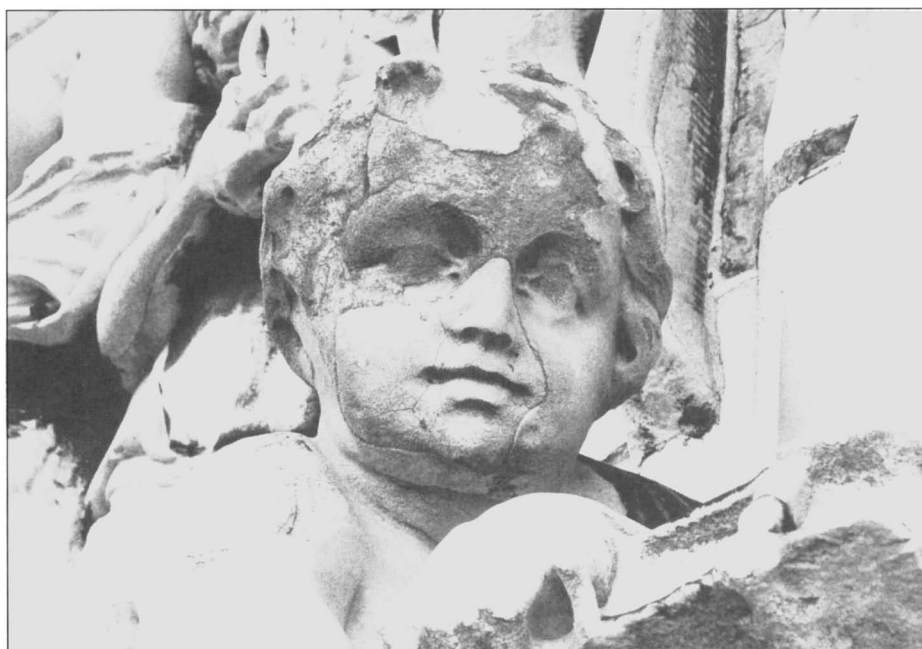
Fig. 4. Detail van een marmeren sculptuur uit het west-timpaan van het Koninklijk Paleis. Dit beeld werd in 1916 door professor Aerts met cement gerestaureerd. Het marmer boven het aanzetstuk bladdert langzaam af. Foto E. Verweij, 1988.

verweerde gedeelten nagemaakt en met behulp van kleine koperen nagels aan het marmer verankerd. Aerts omschreef zijn werk zelf als 'dat van een tandarts, die een gat in een tand vult met cement' (Amstelodamum, 1915). Hoe lang het cement weerstand zou bieden tegen de weersinvloeden wist men niet, daar de ondervinding zich pas over een jaar of vijftien uitstreckte. Nu blijkt dat het cement veel harder is dan het marmer, zodat het cement zelf weinig, maar het aangrenzende marmer vaak sterk verweerde (Fig.4).

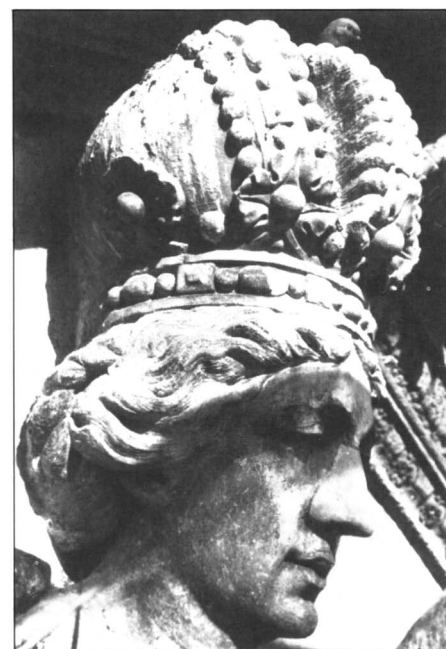
Fig. 5. De stedemaagd, het centrale beeld uit het timpaan aan de Damzijde. De neus en de kroon zijn vervangen in zandsteen die bij de restauratie in 1938 zijn aangebracht. Foto auteur, 1991.

beeld ontkwam aan de beitel van de steenhouwer en het resultaat is een lappendeken van marmer en zandsteen (Fig.1 en 5). De restauratie uit de 19e eeuw werd méér dan dunnetjes overgedaan. Door de grijze verweringslaag en de vuilkorst op de beelden, zijn de reparaties in zandsteen vanaf de Dam overigens moeilijk van het marmer te onderscheiden.

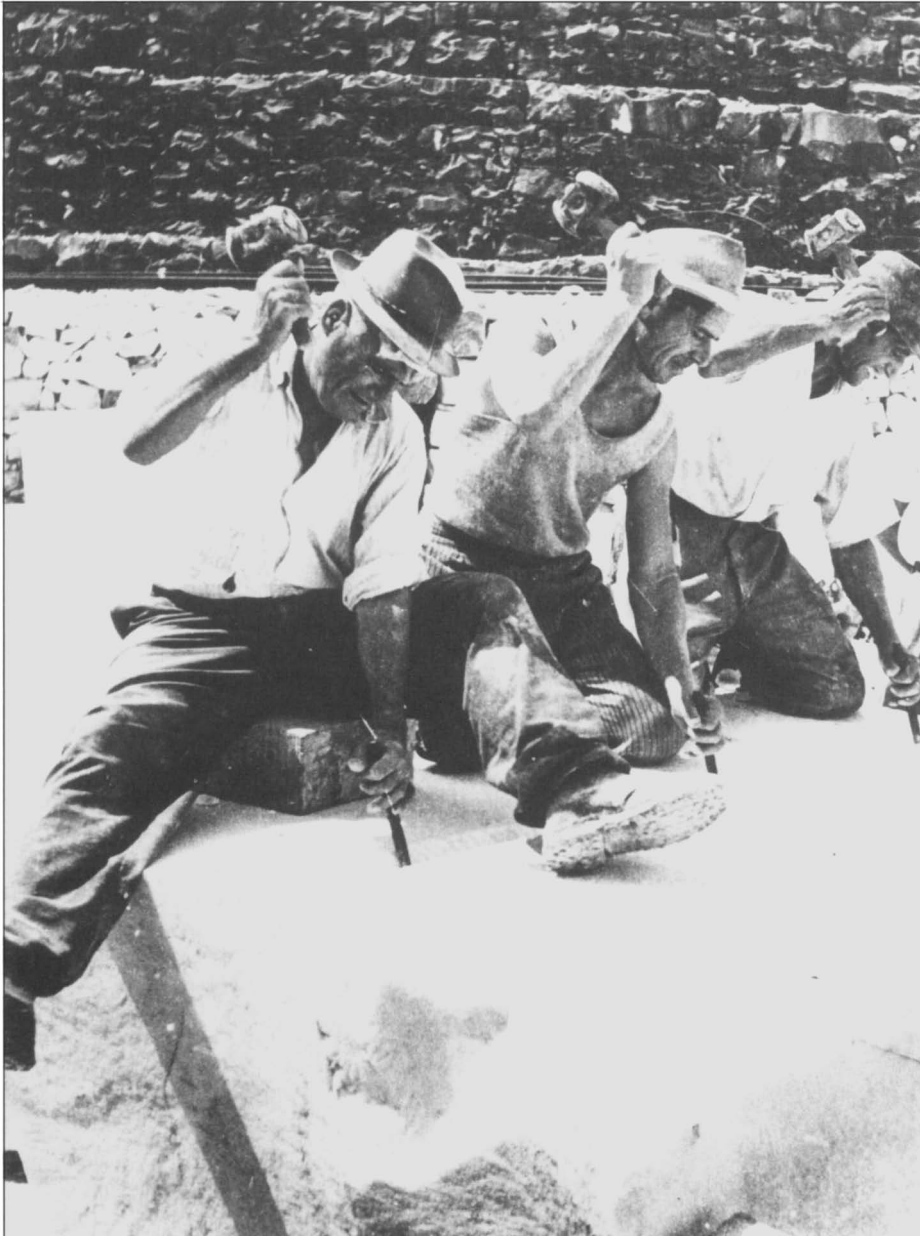
Fig. 9. Het beitelen van de 'formelle', de gleuven waarin wiggen werden gedreven om het marmer te doen splijten (Mannoni & Mannoni, 1985).
