Boekelermeer-Zuid, compensatie tussen de bedrijven door

Paul Boddeke & Gerard Smit

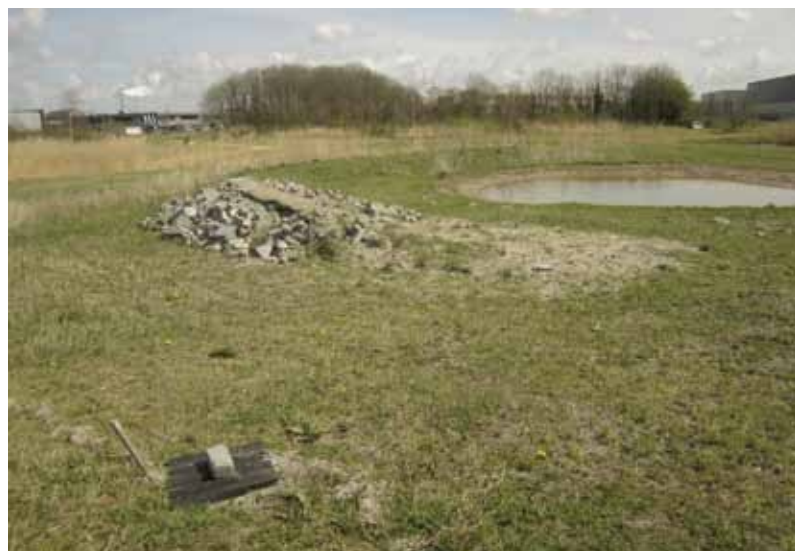
Foto 1. Poel 6 in de Ecozone, begin april 2011. Langs de linkerzijde van de poel ligt een puinwal, waarvan in het najaar van 2010 een klein deel vergraven is. In de linkerhoek is een amfibieënplaatje zichtbaar, dat gebruikt wordt om juveniele dieren te monitoren.

die afhankelijk van regen en verdamping varieert van 25 cm tot 1 meter. De poelen zouden ook kunnen droog vallen. Door gebrek aan los bodemsubstraat groeien de poelen niet snel dicht en kunnen eenvoudig geschoond worden (foto 1 en 4). De poelen zijn daardoor geschikt voor een pionier als de rugstreepad en minder voor concurrerende soorten. De poelen zijn omgeven door een puinkade, afgedekt met

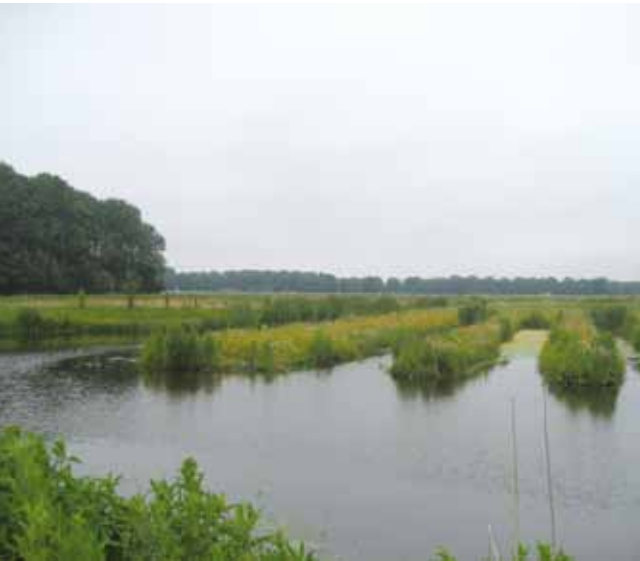
Foto 2. "Natte zone" met smalle zijslotjes
(Foto: Paul Boddeke)

De natte zones worden gefaseerd aangelegd, en dit proces is nog niet afgerond. De zones bestaan uit bloemrijk grasland, vochtige ruigte- en rietlandjes, watergangen met ondiepe zijsloten (foto 2). De zone is bedoeld voor vissen en amfibieën en andere oevergebonden soorten. Tevens heeft de zone een functie als foerageergebied voor vleermuizen. Door de zijsloten regelmatig te schonen kunnen deze tijdelijk een functie hebben voor rugstreeppadden.

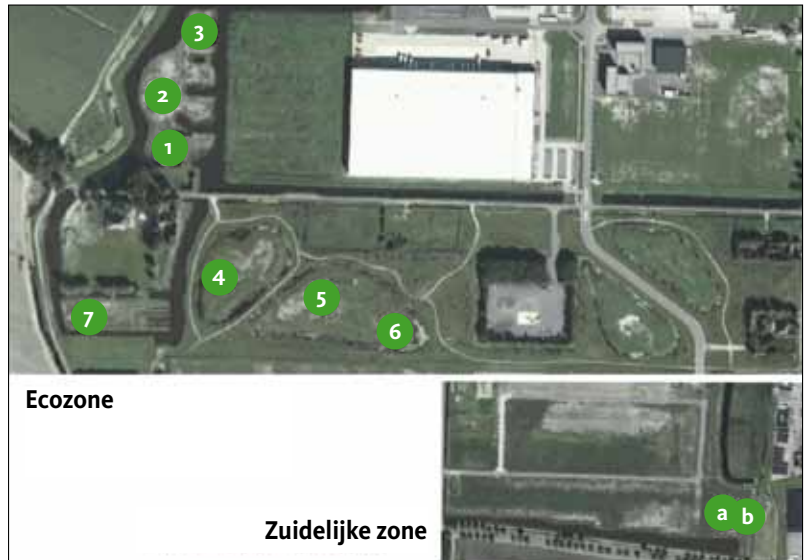
Figuur 2. Voortplantingswateren rugstreeppad 2003-2010
(nummering poelen zie tekst).

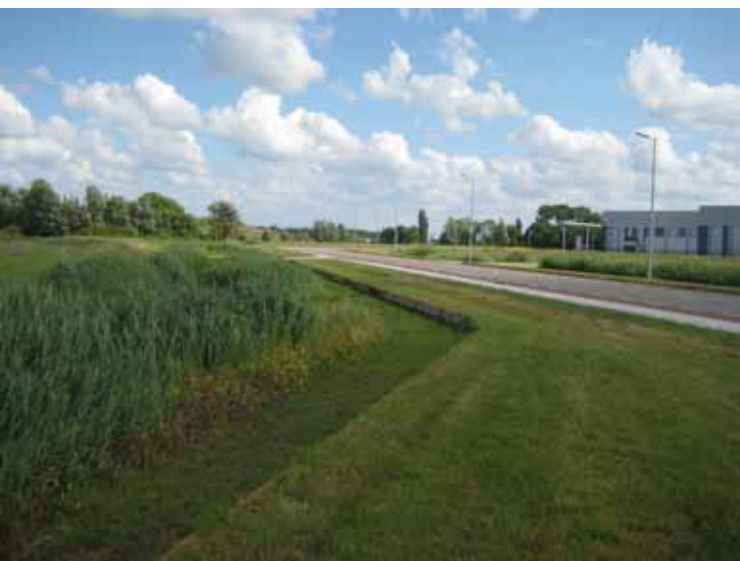
**Foto 3. Keerwanden langs wegbermen in de Ecozone
(Foto: Paul Boddeke)**

die de zone doorkruisen zijn voorzien van faunapassages en keerwanden (foto 3 en 5). Tijdens de aanleg van de Ecozone zijn ook reeds delen van de natte zone aangelegd. In de jaren daarna zijn andere delen aangelegd, voornamelijk langs de westrand van de polder.

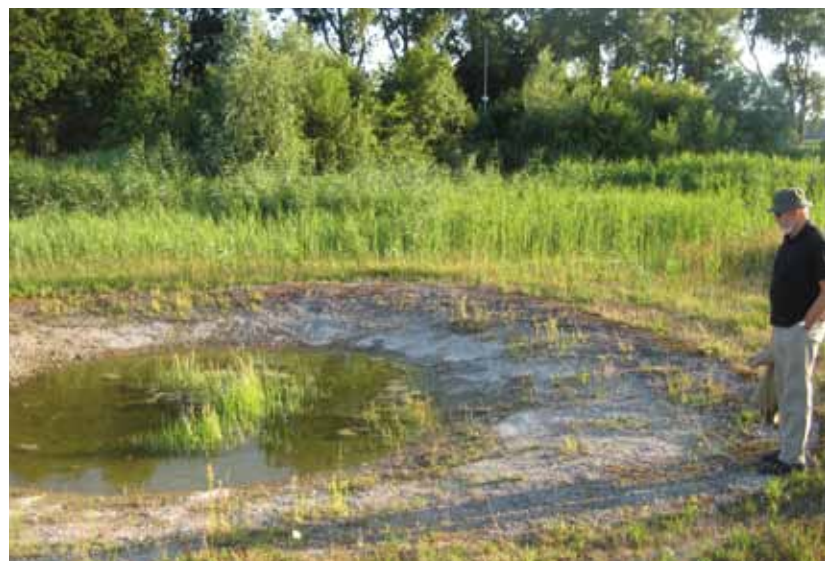
Foto 4: Poel 1, half juli 2010. In het midden is wat gewone waterbies gaan groeien, ook is er wat flab aanwezig. Het water in de poel staat op z'n laagst.

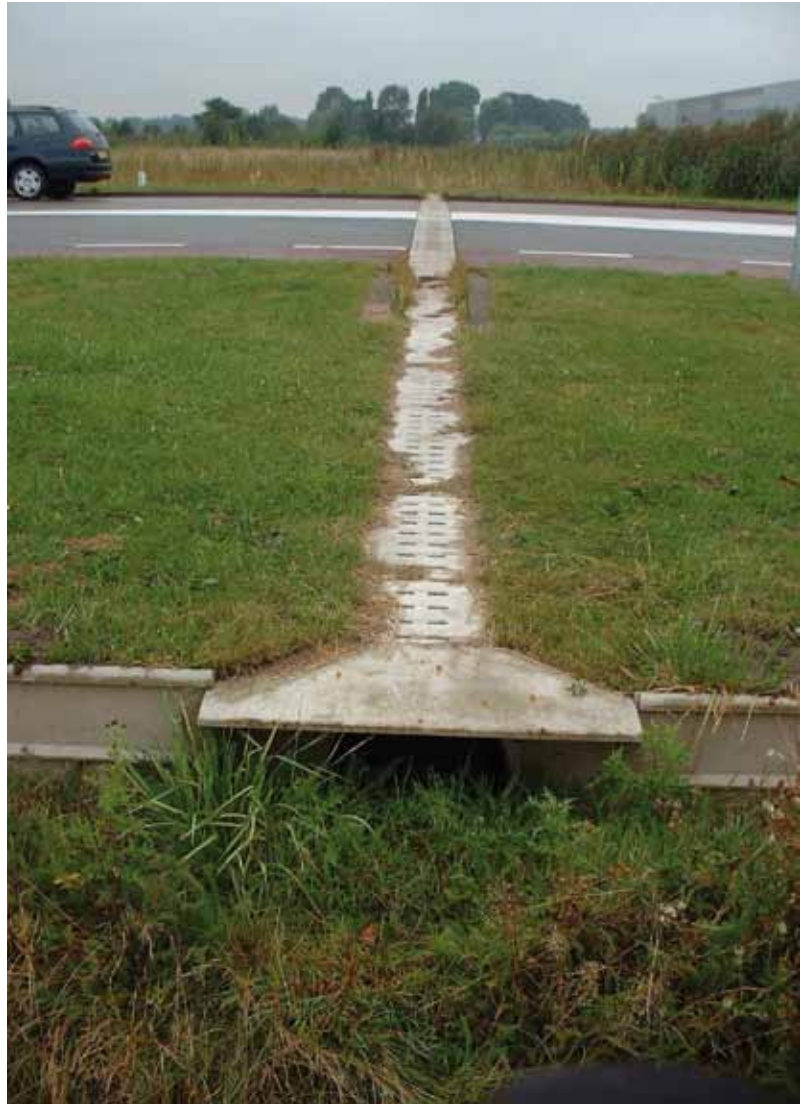
Foto 5. Passage Boekelermeer in 2007 (Foto: Paul Boddeke)
