## ***Geomorfologie in de praktijk:***

### **Voorkoming van natuurgevaren in een Alpen landschap**

door Dr. Harry Seijmonsbergen  
Vakgroep Fysische Geografie en Bodemkunde  
Faculteit der Ruimtelijke Wetenschappen  
Universiteit van Amsterdam

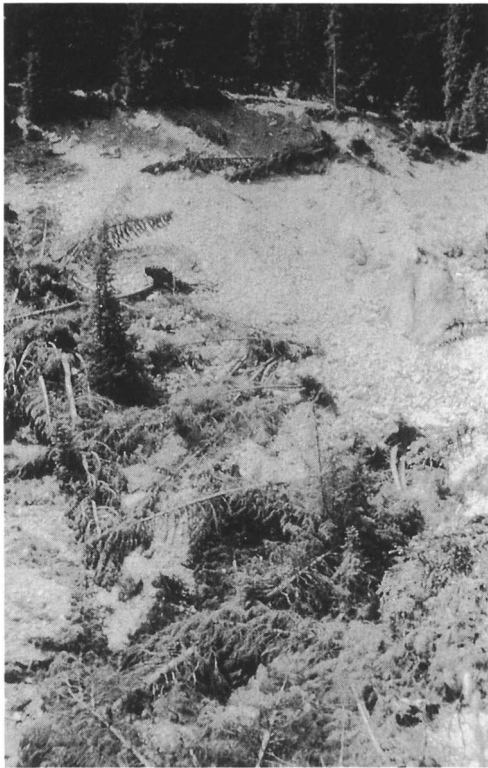
*Afb. 1. Een beeld dat in de Alpen meer en meer zorgen baart: het aantasten en verloren gaan van het bos, in dit geval door instabiel gedrag (afschuivingen) van de ondergrond op middelsteile hellingen, die in losse hellingafzettingen zijn gevormd.*

Veel natuurgevaren treden op tijdens extreem slechte klimatologische omstandigheden en worden dan pas onderkend. Wanneer we de alom bekende fenomenen als vulkanische uitbarstingen en aardbevingen, die door endogene krachten worden gedreven, buiten beschouwing laten, blijft een aantal natuurgevaren over. Dit zijn met name de door neerslag gestuurde massabewegingen, die tot enkele meters diep in de ondergrond reiken en waarbij verzadiging van de bovenste grondmassa's leidt tot het helling-afwaarts afglijden van enorme volumes puin. Afb. 1, 2 en 3.

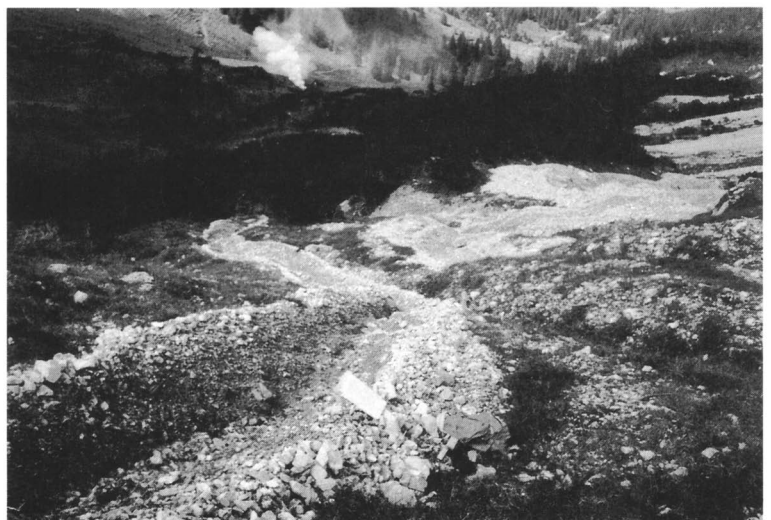
*Afb. 3. Het spoor van een puinstroom ("debris-flow") is vaak over honderden meters in het landschap te vervolgen. De breedte van de geërodeerde geul blijft opvallend constant; aan weerszijden worden kleine puinwaaletjes opgeworpen. Deze fenomenen zijn een bekend verschijnsel in de buurt van de boomgrens op actieve puinhellingen.*

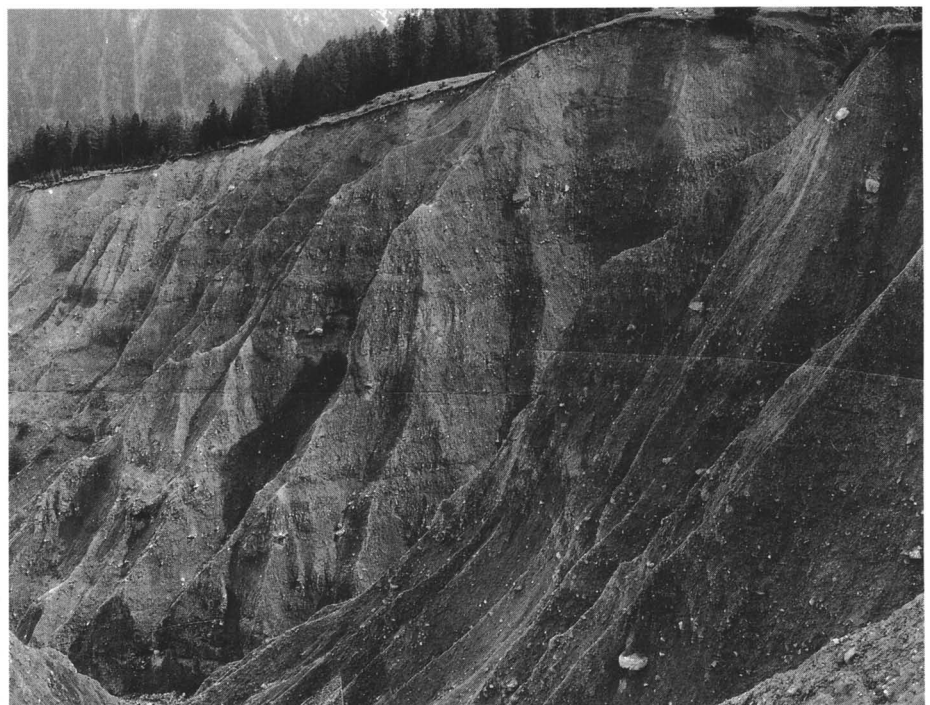
Afb. 5. Fotocompilatie van een deel van de oostelijke achterwand van de Schesa, de grootste erosienis van Europa in los materiaal. Inmiddels is dit deel reeds ettelijke tientallen meters teruggeweken wegens slumping (afschuiving). (foto: De Graaff 1964)
