Natuursteen aan de Pieterskerk in Leiden

door Timo G. Nijland en Rob P.J. van Hees,
TNO Bouw en Ondergrond, Postbus 49, 2600 AA Delft

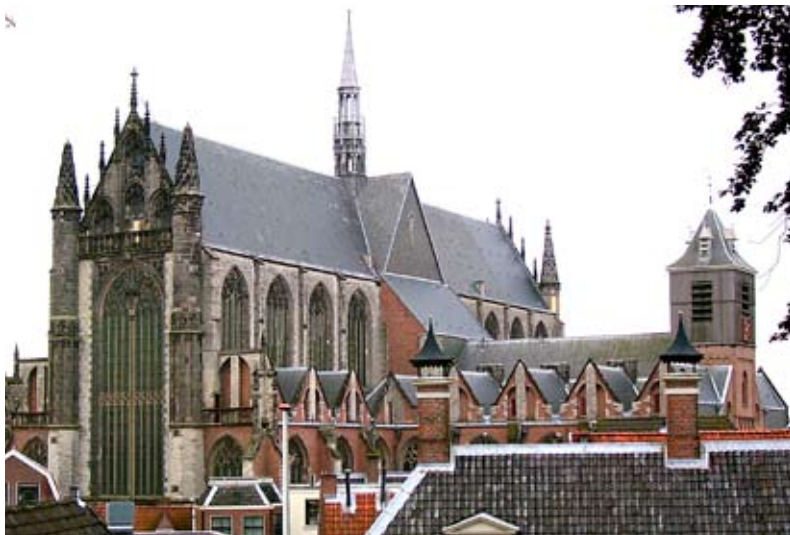
Afb. 1. De nooit voltooide Hooglandse of St. Pancraskerk; het voltooide transept is grotendeels opgetrokken in witte Belgische steen, met daarnaast Bentheimer zandsteen.

Leiden is in het gelukkige bezit van verschillende topklasse voorbeelden van natuursteenarchitectuur in Nederland. Gezien vanaf de Burcht vallen de Hooglandse of St. Pancraskerk (afb. 1) en de Pieterskerk (afb. 2) op door het verblindend witte parament van hun transept, opgetrokken uit witte Belgische steen. De Pieterskerk is al weer enkele jaren in restauratie, waarbij het beoordelen van de staat van de aanwezige natuursteen en de keuze van eventuele vervanging belangrijke aspecten zijn. De natuursteen aan de Leidse Pieterskerk, *stenen ter meerdere glorie van Sint Pieter*, is het onderwerp van deze bijdrage: het gebruik door de tijd heen, de voornaamste eigenschappen en verwerking van de verschillende stenen, en hun vervanging. Aangezien hier al genoeg over te verhalen is, zal de bouwgeschiedenis van de kerk niet aan bod komen, anders dan in relatie tot de natuursteen. Een uitgebreid overzicht van de bouwgeschiedenis kan men desgewenst vinden in Van den Bergs *De Pieterskerk in Leiden* [1].

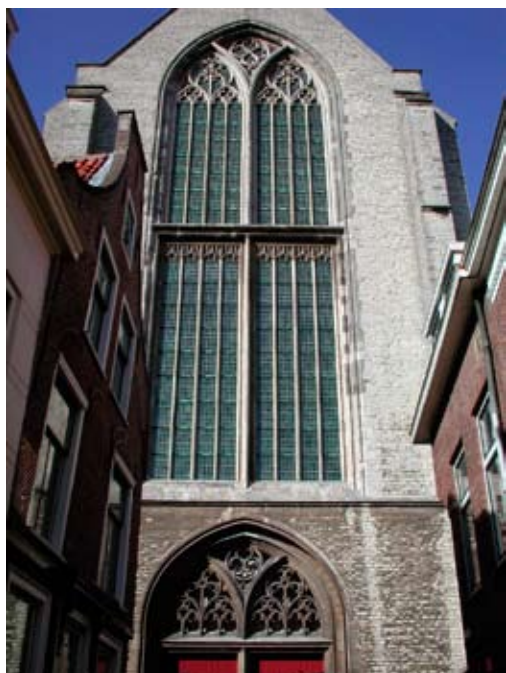
Afb. 2. Transept van de Pieterskerk, grotendeels bekleed met Gobertange (mrt. 2002).

gewonnen net over de grens bij Oldenzaal, werd al eeuwen in Twenthe gebruikt. Na toepassing aan de Dom in Utrecht, in 1450, rukte de steen ook elders in Nederland op. Brabantse bouwmeesters, zoals die uit het geslacht Keldermans, gebruikten de Bentheimer zandsteen naast en doorheen de witte Belgische steen, bijvoorbeeld aan de Romboutstoren in Mechelen en de Nieuwe en Oude Kerk in Delft. Ook aan het in 1450 – 1600 gebouwde transept van de Pieterskerk werd Bentheimer zandsteen naast de witte Belgische steen gebruikt (afb. 2, 10), bijvoorbeeld voor het harnas van het grote venster in het zuidtransept.

Aan het parament van het transept is nu nog veel witte Belgische steen verwerkt, vrijwel uitsluitend Gobertange (afb. 2, 4). Onduidelijk is of al deze Gobertange oorspronke-

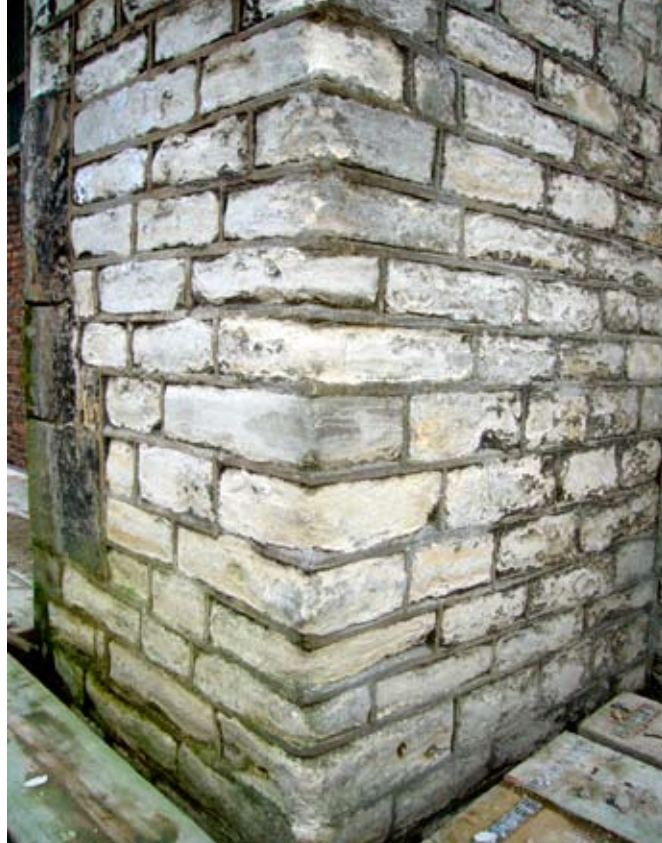
Afb. 4. Detail van het parament van het zuidtransept van de Pieterskerk, overwegend bekleed met Gobertange (dec. 2006).

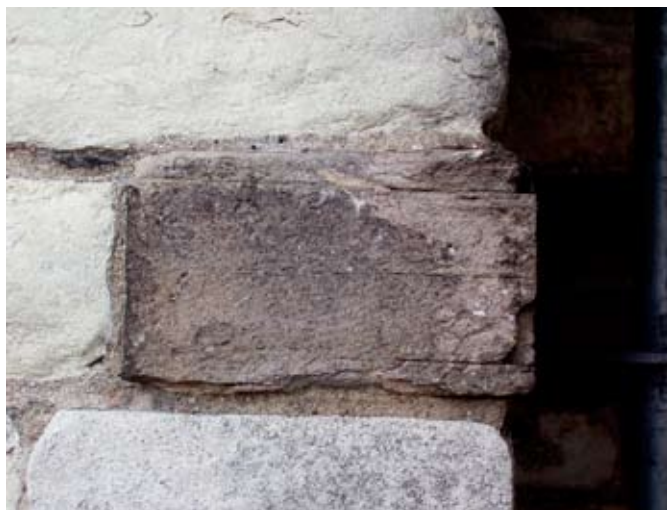
Afb. 3. Geïsoleerd, waarschijnlijk secundair gebruikt blok Kolenzandsteen (?) aan de zuidzijde van het schip van de Pieterskerk (apr. 2007).

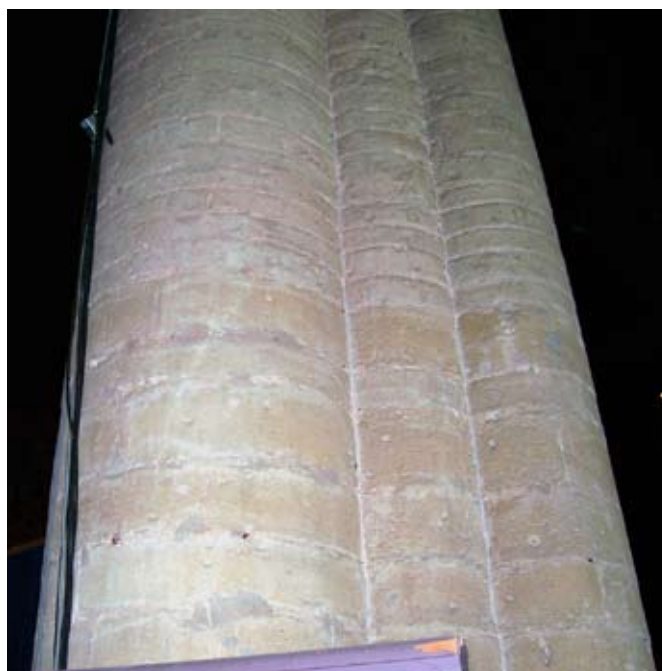
Afb. 5. Uit Lede opgetrokken vieringkolom in het schip van de Pieterskerk (apr. 2007).

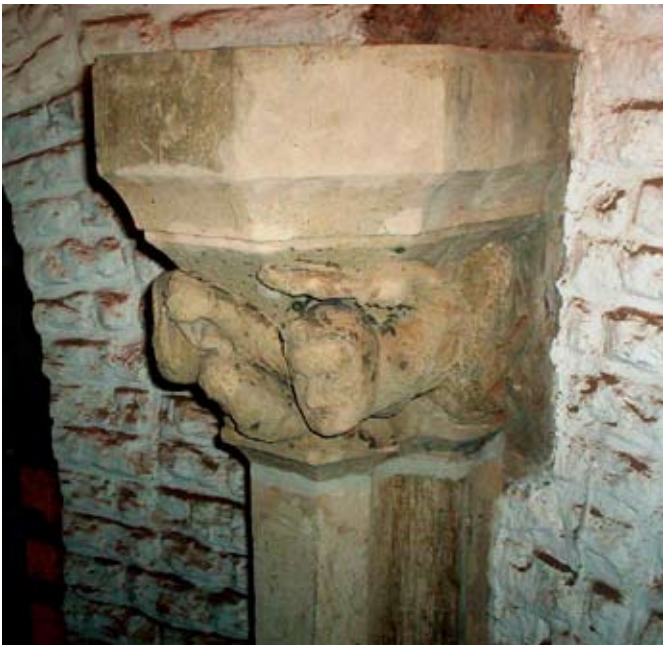
Afb. 6. Begin 15e eeuwse kraagsteen uit Hohenleie tuf, hoog in het koor van de Pieterskerk (mrt. 2005).

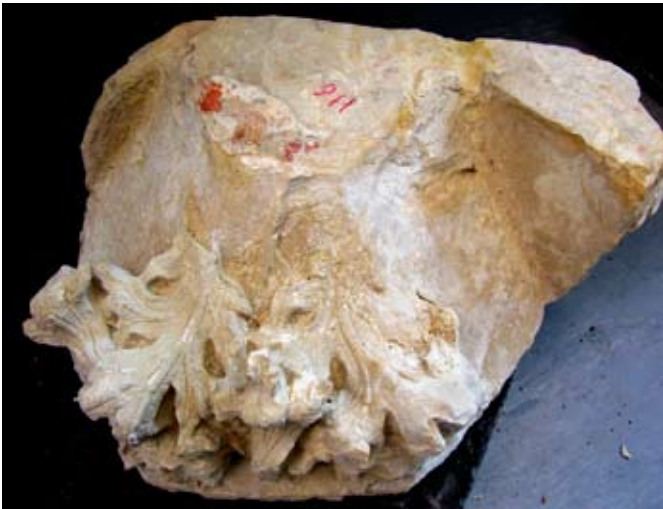
Afb. 7. Kapiteel in Baumberger kalkzandsteen, verwijderd uit het schip van de Pieterskerk (mrt. 2008).

tuf opmerkelijk. Als Van der Veen in de jaren '20 voor de Rijkscommissie voor de Monumentenzorg onderzoek doet naar zowel de herkomst van natuursteen in Nederlandse monumenten als geschikte vervangende stenen bij restauratie, adviseert hij verschillende malen om tuf, met name de Hohenleie, te gebruiken, omdat deze zo goed zou kleuren bij de Gobertange [5]. Deze erg fijnkorrelige variant van de Weiberner tuf is ook gebruikt voor de vier fraai gebeeldhouwde kraagstenen, hoog in de koorlantaarn van de Pieterskerk. Deze kraagstenen worden rond 1425 gedateerd [7] (afb. 6). Behalve tuf, is naast witte Belgische steen ook enige Baumberger gebruikt, onder meer voor een kapiteel van een van de kolommen van het schip (afb. 7). De Baumberger is een gelige, zandige kalksteen uit de omgeving van Münster.

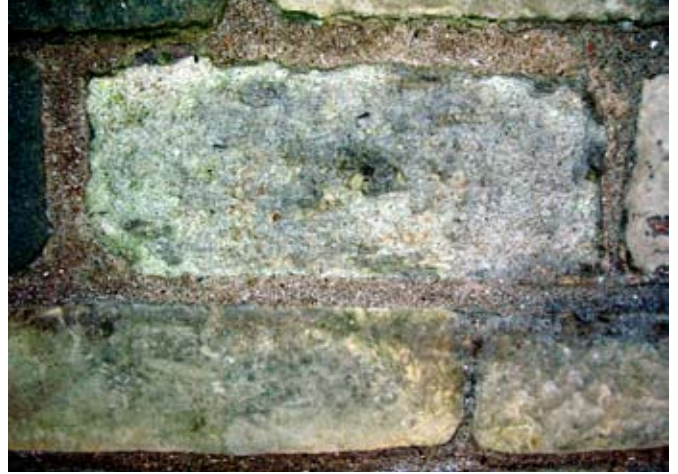
Afb. 8. Geïsoleerd blok Drachenfels aan het schip van de Pieterskerk (apr. 2007).

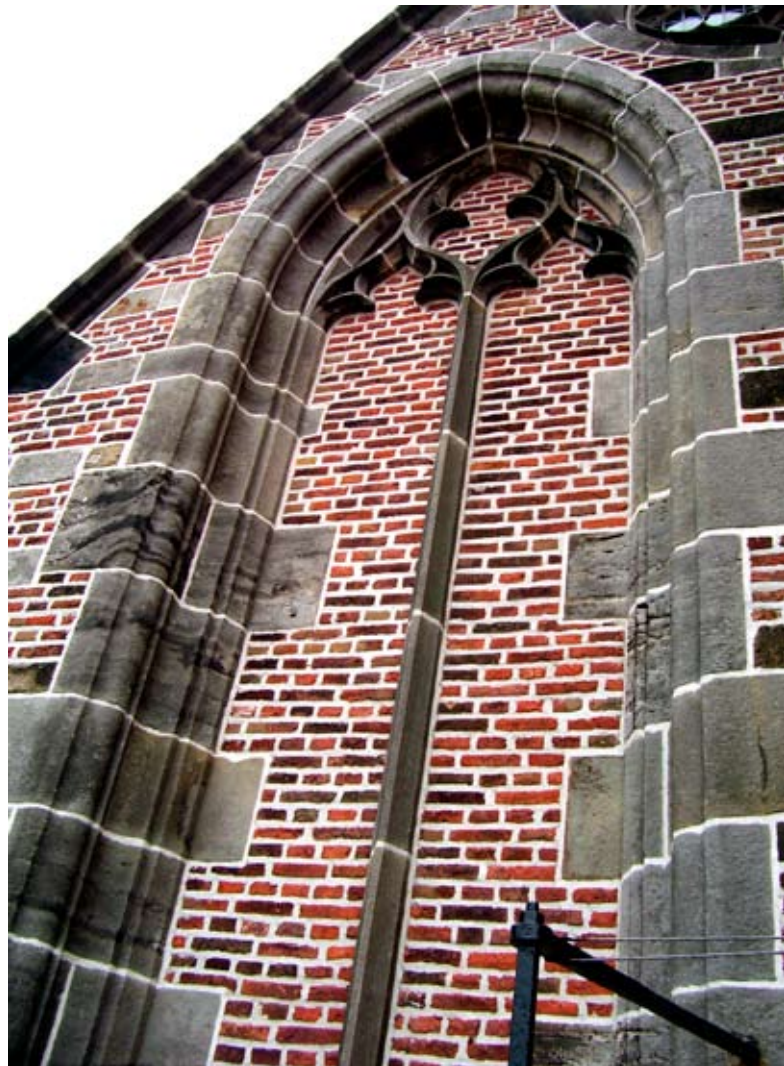
Afb. 9. Tracering in Bentheimer zandsteen rond dichtgezet raam in de west-gevel van de Pieterskerk (apr. 2007)

de kolommen is dan ook waarschijnlijk secundair [6]. Bazalt als bouwsteen is in de Nederlandse Middeleeuwse architectuur een zeldzaamheid. Op een enkele plaats, zoals in de Buurkerk in Utrecht, zijn kolommen aanwezig waarin rode zandsteen en bazalt voorkomen. Een andere steen die al in de Romaanse architectuur regelmatig gebruikt werd, de Drachenfels trachiet, is eveneens in de begintijd aan de Pieterskerk in kleine hoeveelheid verwerkt. In 1428 koopt men 'Drakevelt stiens' in Dordrecht [3]. Aan de kerk is nu nog slechts een enkel blok van deze steen terug te vinden (afb. 8). In het deel van de kerk rond de in 1521 ingestorte toren komt vrij veel Bentheimer zandsteen voor (afb. 9). Deze zandsteen,

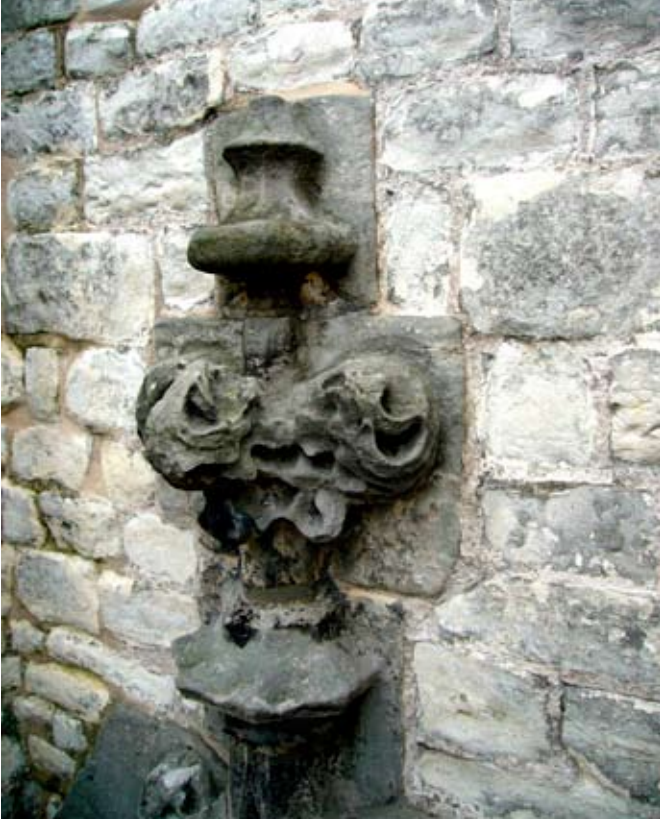
Afb. 10. Ingemetselde kruisbloem in Bentheimer zandsteen te midden van Gobertange parament van het zuidtransept van de Pieterskerk (dec. 2006).

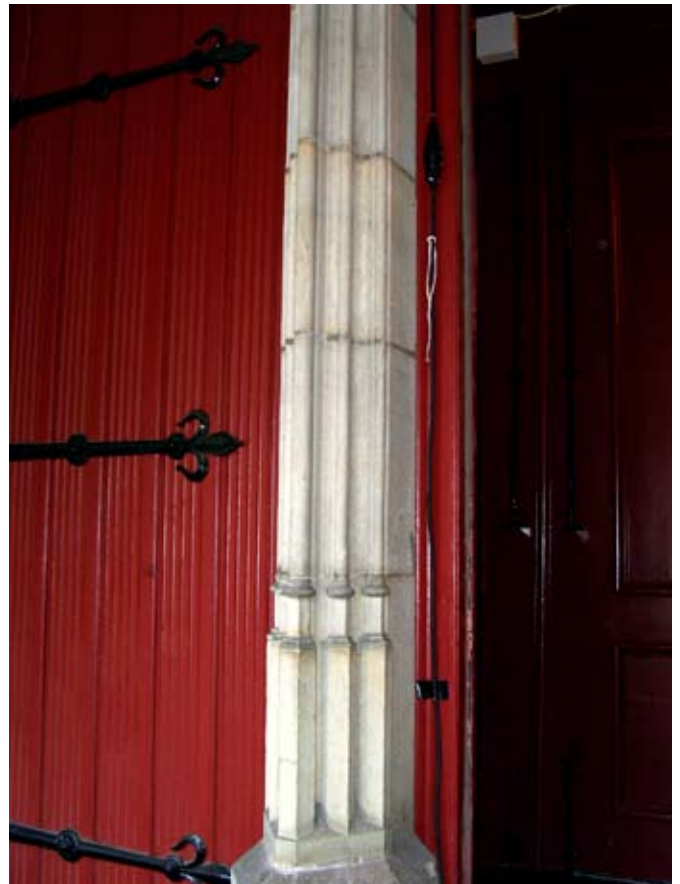
Afb. 12. Stijl in Oberkirchener zandsteen in het portaal van het transept van de Pieterskerk (apr. 2007).

steen, naast Weiberner tuf voor onder meer het noordvenster van het transept. In 1870 wordt Bentheimer zandsteen besteld, en ook later in de 19^e eeuw wordt verschillende malen zandsteen besteld, al vermelden de bronnen niet om welke zandsteen het gaat. Er is sprake van verschillende leveranciers uit verschillende plaatsen. Zo komt er steen uit Hannover [9]. Vlak bij Hannover, op de Bückeberg, werd en wordt de Obernkirchener zandsteen gewonnen; mogelijk ging het om deze steen, die eind 19^e eeuw ook bij nieuwbouw veelvuldig gebruikt werd. In de jaren '20 en '30 werd in ieder geval Obernkirchener zandsteen besteld, onder meer voor het portaal van het transept [9] (afb. 12).

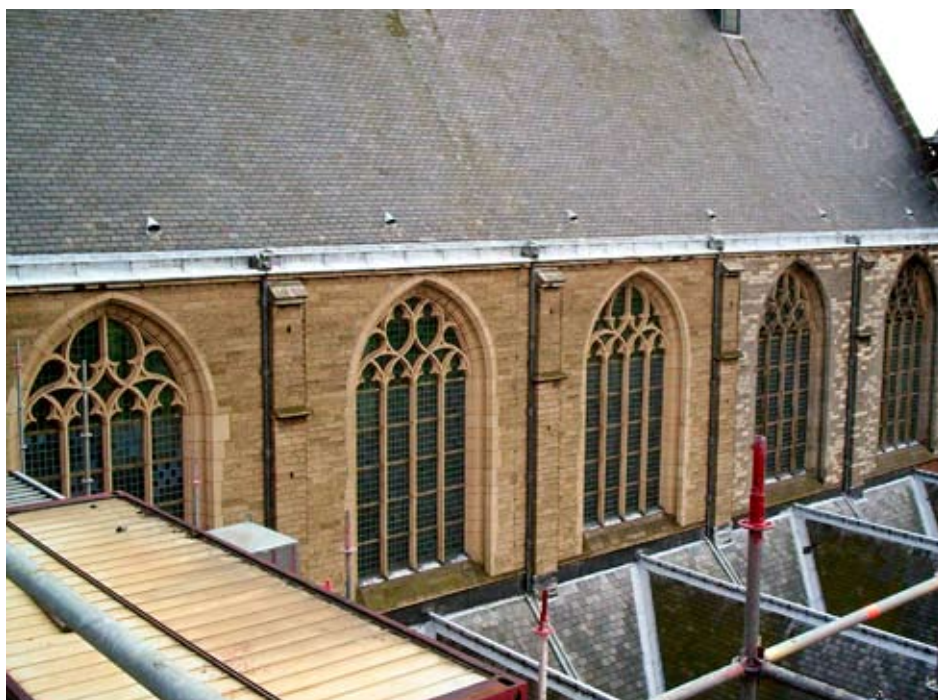
Afb. 11. Noordzijde van het schip van de Pieterskerk, waarvan de drie linker traveeën overwegend bekleed zijn met tufsteen, in het bijzonder Ettringer tuf (jun. 2005).

Eind 19^e, begin 20^e eeuw vinden er grootschalige reparaties plaats aan de Pieterskerk, net als elders in het land. In die periode worden in Nederland vele steensoorten toegepast die voorheen niet gebruikt werden: Franse kalkstenen, Udelfanger zandsteen, Ettringer tuf (afb. 11), etc. Verschillende factoren, waaronder ongetwijfeld kosten en beschikbaarheid, bepaalden welke stenen als vervangende steen gebruikt werden. Begin 20^e eeuw werd ook nadrukkelijk onderzoek gedaan naar de herkomst van in Nederlandse monumenten gebruikte natuursteen, hun verwerking, en geschikte vervangende stenen, in het bijzonder door ir. Van der Veen, die opereerde namens de toenmalige Rijkscommissie voor de Monumentenzorg [5].

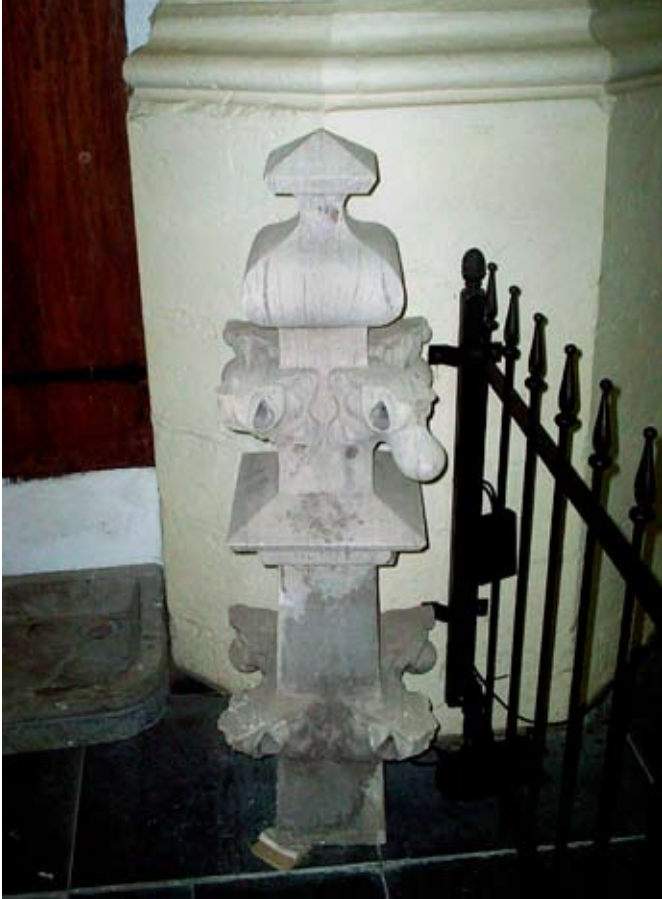
Afb. 13. Bij restauratie verwijderde en thans in de kerk opgestelde pinakel van Morley kalksteen aan de Hooglandse of St. Pancraskerk te Leiden (sept. 2005).

Vanaf 1894 wordt een witte Franse kalksteen toegepast: de Morley; de steen wordt aangeduid als '*bestemd voor divers zandsteenwerk*' [9]. Tot aan de Eerste Wereldoorlog wordt deze steen regelmatig gebruikt, niet alleen aan de Pieterskerk, maar ook aan de Hooglandse of St. Pancraskerk in Leiden (afb. 13). Veel van de groeves in de witte Franse kalksteen lagen in het Noord-Franse gebied dat doorsneden werd door de loopgraven van de Eerste Wereldoorlog. Het gebruik van Franse kalksteen hield dan ook vrijwel op, ook aan de Pieterskerk. Direct na de oorlog werd tufsteen gebruikt, omdat de Morley niet of moeilijk verkrijgbaar was [9]. Vrijwel zeker werd de Morley gebruikt als vervanging van witte Belgische steen. Aan het parament van het transept is de nog aanwezige Morley duidelijk gebruikt als vervanging van deze steen. De tuf werd in de plaats van de Morley gebruikt, en derhalve zeer waarschijnlijk als vervanging van witte Belgische steen.

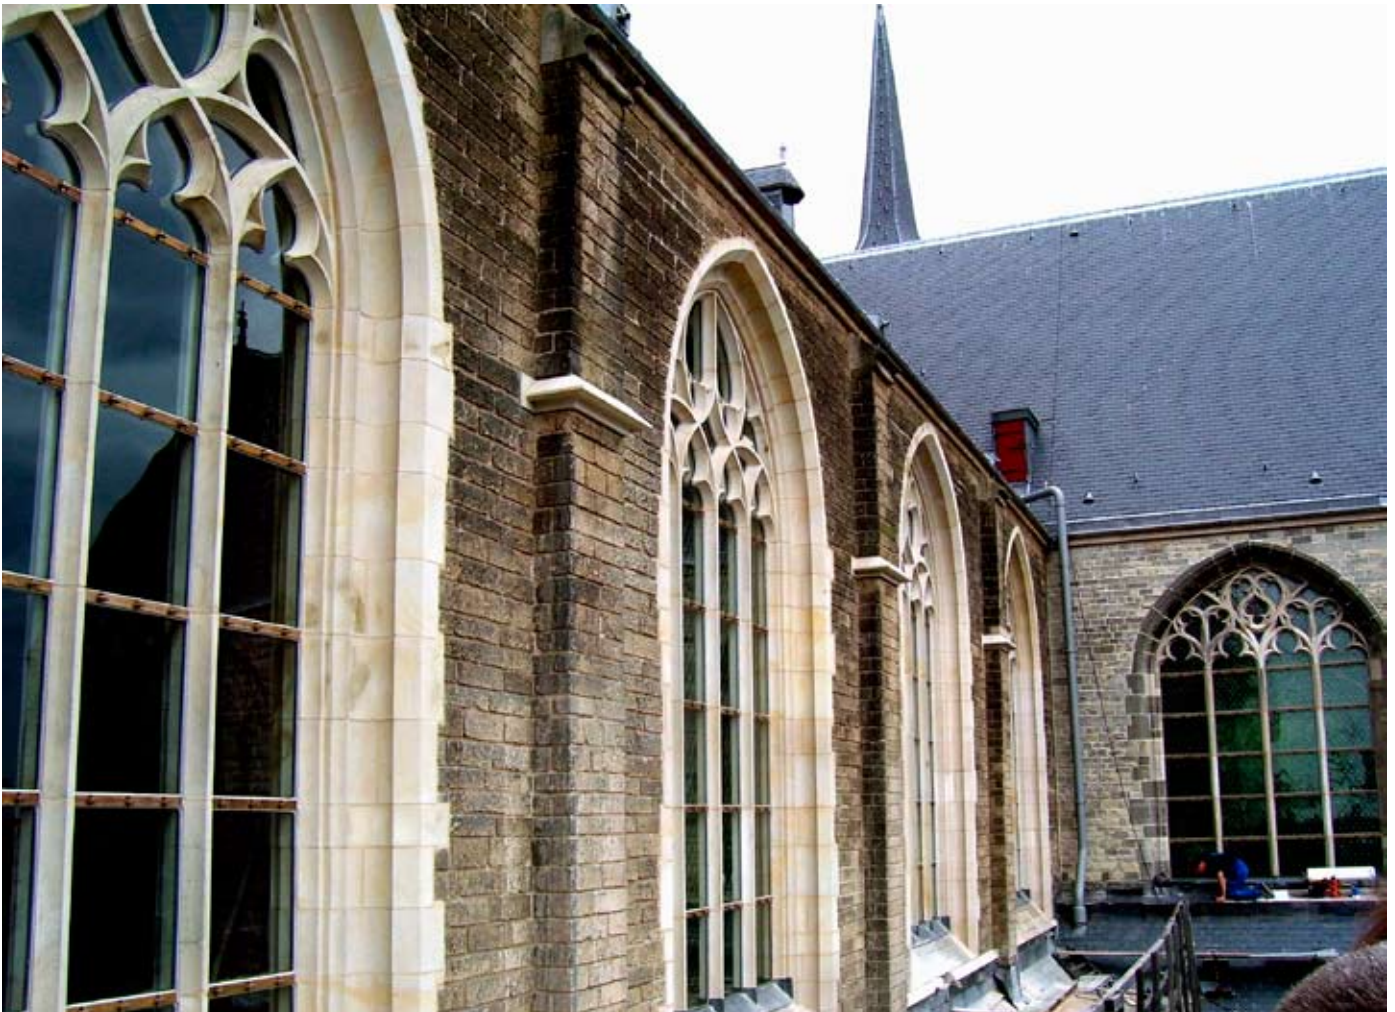
Afb. 14. Nieuwe raamharnassen in Rakowicze zandsteen, als vervanging van Weiberner tuf in de noordgevel van het schip van de Pieterskerk (apr. 2007).

Bij de huidige restauratie in 2004 zijn twee nieuwe soorten natuursteen aan de Pieterskerk geïntroduceerd: de Rakowicz zandsteen, afkomstig uit Silezië, Polen, en de Engelse Portland kalksteen. De Rakowicz is gebruikt als vervanging van sterk aangetaste, eind 19^e eeuwse Weiberner tuf in het grote venster van het zuidtransept, en ook voor de vensters van het schip (afb. 14). De Portland is gebruikt als vervanging van eveneens sterk aangetaste montants in Morley kalksteen in de vensters aan met name de oostzijde van het transept (afb. 15). De aan de Pieterskerk inmiddels vertrouwde Morley kon niet opnieuw gebruikt worden. De groeve werd eind jaren '70 gesloten.

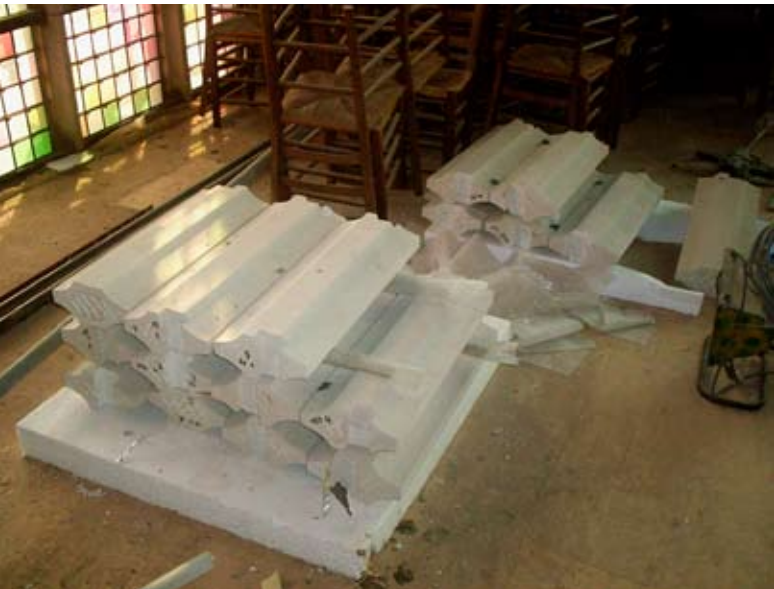
Afb. 15. Nieuwe montants in Portland steen, gereed voor gebruik als vervanging van vergane montants in Morley kalksteen aan het transept van de Pieterskerk (mrt. 2005).

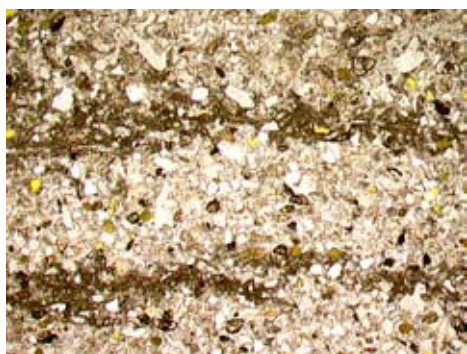
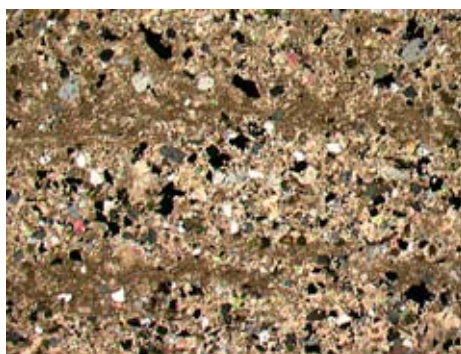
Afb. 16. Microfoto's van Gobertange kalkzandsteen, met typische laminaties, met laagjes met meer en minder geïsoleerde kwartskorrels en glauconiet in zowel parallel als kruislings gepolariseerd licht (beeldveld 5,4 x 3,5 mm).

Gobertange, Lede - De witte Belgische steen omvat grofweg twee groepen: harde, dichte zandige kalkstenen met circa 70% kalk uit de Formatie van Brussel (afb. 16), en natuurlijke kalkzandstenen uit de Formatie van Lede, beide uit het Eoceen [10-12]. Tot de eerste, die veelal ondergronds gewonnen werd op talrijke plaatsen rond Brussel, behoren de Gobertange en de Diegemse steen; tot de tweede, gewonnen rond Aalst, hoort de Lede of Balegemse steen. De Gobertange en Diegemse steen zijn niet dikker dan een handpalm, en worden gekenmerkt door fijne laminaties en

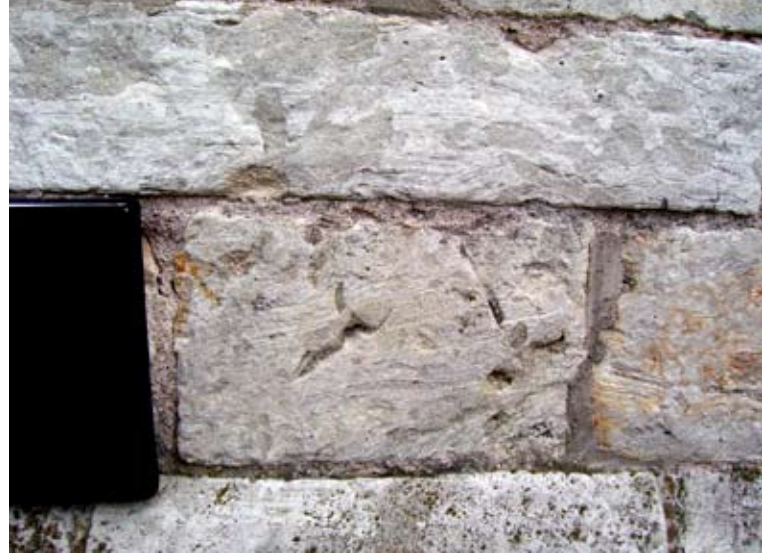
Afb. 17. Detailfoto van Gobertange, met typische tekening door het samenspel van dunne laminaties en bioturbaties, hier aan het stadhuis van Gouda (mei 2007).

fossiele graafgangen die de steen een tekening geven die wel als 'eikenbladpatroon' is aangeduid (afb. 17). De Ledesteen kan tot wel 60 cm dik zijn, is vaak wat groen gelig, en bevat kleine fossiele nummulieten, een ééncellig organisme (afb. 18). Waar de stenen in België van oorsprong een gescheiden verspreidingsgebied kennen, werden ze in Nederland door en naast elkaar gebruikt. Ze zijn veelvuldig gebruikt in met name Zuid- en Zuidwest-Nederland, maar ook zo noordelijk als Alkmaar [4,8]. De Lede werd niet alleen voor kerken gebruikt, maar ook voor civiele kunstwerken zoals bruggen [13].

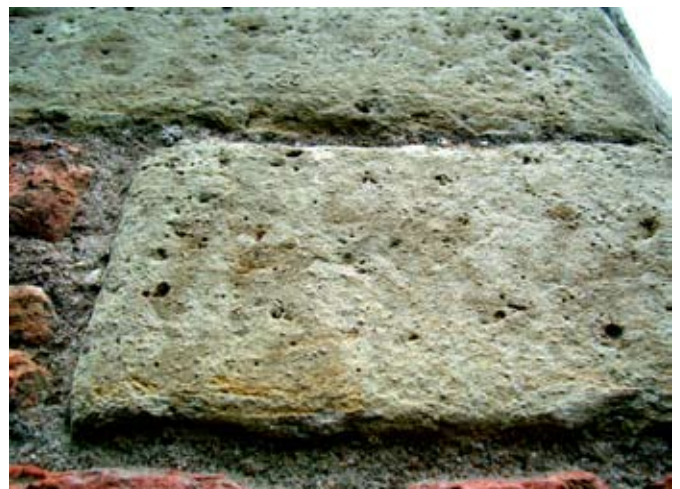
Afb. 18. Detailfoto van Lede, met typische nummuliets aan de Hyppolytuskerk te Delft (nov. 2006).

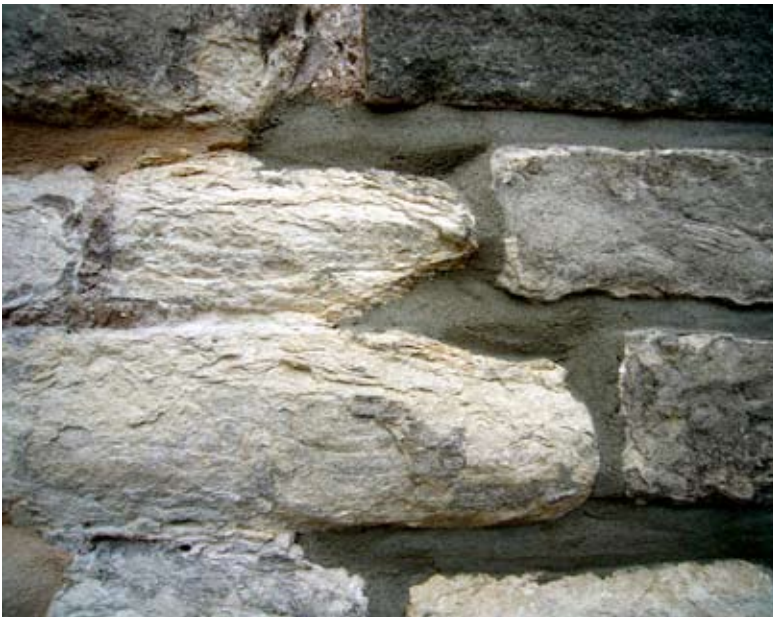
Afb. 19. Typische meelzakvormige verwerking van Gobertange aan het zuidtransept van de Pieterskerk (dec. 2006).

De Lede krijgt met de jaren vaak een karakteristiek oranje-bruinig patina. Beide stenen vormen bij verwerking, met name in het verleden toen de luchtvervuiling nog rijk was aan SO₂, typische zwarte gipskorsten. Aan de Pieterskerk komt (kwam) dit voor aan de oostgevels van beide transeptarmen, die weinig blootgesteld worden aan regen. Vooral de Gobertange ontwikkelt daarnaast een typisch meelzakvormig uiterlijk door materiaalverlies; aan de Pieterskerk treedt dit vooral op aan de zuidgevel van het transept (afb. 19). De verwerking wordt mede bepaald door de vochtbelasting. Harde

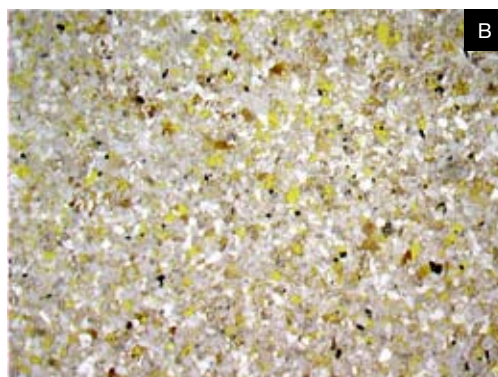
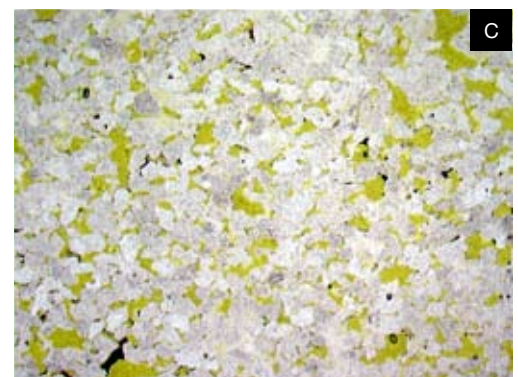
Afb. 21. Microfoto's van zandstenen gebruikt aan de Pieterskerk, in parallel gepolariseerd licht (beeldveld 5,4 x 3,5 mm): A. Bentheimer, B. Obernkirchener, C. Rakowicze.

Bentheimer - De Bentheimer zandsteen is een opmerkelijke steen. Het is een vrij poreuze (ca. 23 vol.%), zeer zuivere zandsteen (afb. 21A) die vlak over de grens bij Oldenzaal, bij Bad Bentheim en Gildehausen, aan de oppervlakte komt waar hij wordt ontgonnen als bouwsteen. In Nederland duiken dezelfde gesteentelagen diep de ondergrond in; zij vormen het reservoir voor de olie uit het Schoonebeekveld in Drenthe [16]. De zandsteen is afgezet in het Valanginien (Vroeg-Krijt). De steen bestaat voor meer dan 90% uit kwarts, verder komen enige veldspaten, zware mineralen (onder andere toermalijn, zirkoon en rutiel) en limoniet voor. Tussen de klastische korrels is geen silica-, carbonaat- of ander cement aanwezig, en de steen is vrijwel kleivrij (afb. 21A). Bij Isterberg, enkele kilometers ten noorden van Bentheim, Bentheim zelf, en Süddendorf is de zandsteen door het tamelijk hoge ijzergehalte bruin tot rood van kleur. Dit ijzer is afkomstig uit het vroegere, waarschijnlijk sideritische bindmiddel. Bij Gildehausen is de kleur lichtgrijs tot geelgrijs, hetgeen duidt op een lager gehalte aan ijzer. De korrels bestaan hoofdzakelijk uit goed gesorteerd fijn- tot middelkorrelig zand (0,1 – 0,2 mm). Door het geheel ontbreken van bindmiddel komen er zones met los zand voor. Tevens bevat het gesteente lenzen met kleilig materiaal.

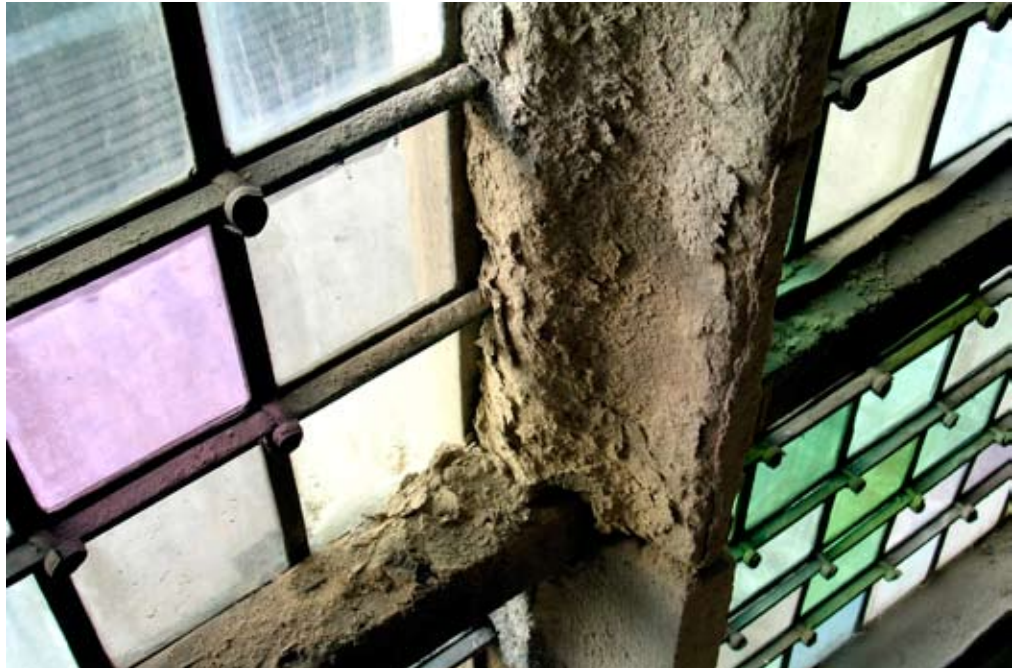
Afb. 23. Sterk verweerd en inmiddels verwijderd montant van Morley kalksteen in de westgevel van het zuidtransept van de Pieterskerk (okt. 2003).

Tijdens de huidige restauratie bleken verschillende montants uit Morley kalksteen aan de westzijde van het transept intense aantasting te vertonen. Deze aantasting bestond uit dunne afschilfering (afbladdering) en verpoedering van met name de neus van de montants, waardoor deze aanzienlijk in

omvang afneemt (afb. 23). In mindere mate trad de schade ook op aan de zijkanten van de montants, waar deze aansluiten op het glas-in-lood raam. De aantasting vond plaats aan de binnenzijde. De buitenzijde van de montants was onaangetast, wat overigens ook gold voor een deel van de montants aan de binnenzijde.

De verwerking is veroorzaakt door de werking van zouten. In de uitbloei op een enkele montant is gips, $\text{Ca}_2\text{SO}_4 \cdot 2\text{H}_2\text{O}$, aangetoond, maar uit onderzoek is gebleken dat in de aangetaste montants aanzienlijke hoeveelheden haliet, NaCl, aanwezig zijn. De aantasting gaat gepaard met een verandering in porositeit van de steen. Verschillende montants, met dezelfde oriëntatie en expositie, zijn niet verweerd en bevatten ook amper zout; dat laatste geldt ook voor de montants in Bentheimer zandsteen op dezelfde oriëntatie. De herkomst van het zout is dan ook onduidelijk. Dat de schade juist aan de binnenkant optreedt, is wel te verklaren. Bij de montants zal weliswaar tweezijdige droging optreden, maar gemiddeld over een jaar zal de relatieve luchtvochtigheid binnen lager zijn dan buiten. Hierdoor zal de droging binnen ook sneller zijn, met als gevolg een verhoogde zoutconcentratie aan het binnenoppervlak. Ook zullen binnen vaker wisselingen in de relatieve luchtvochtigheid optreden, waarbij de evenwichts-relatieve luchtvochtigheid van het zout haliet gepasseerd wordt, wat ook het optreden van schade bevordert.
