Herstel van beschadigde waterstagnerende bodemlagen van vennen

Berthilda van den Berg

Onderzoek naar het herstel van de vennen op de Reeënberg

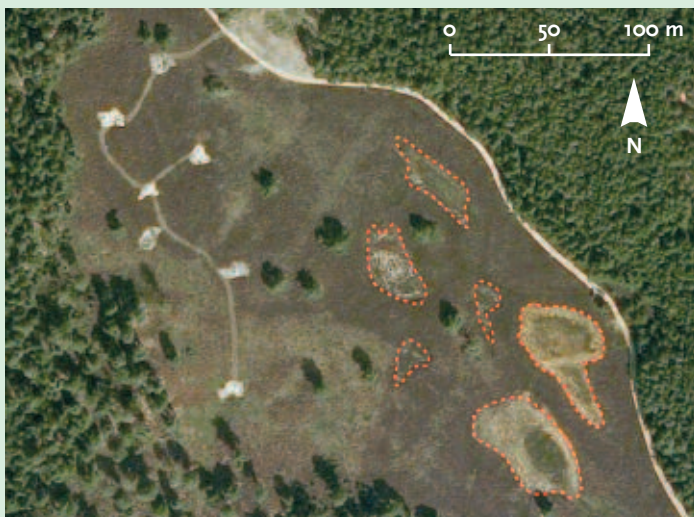
Fig. 1. Situering van de vennen op de Reeënberg voor 1995 (Aerodata International Surveys, 2015).

Vereniging Natuurmonumenten beheert vennencomplex 'Klein Zwitserland' op de Reeënberg nabij Loenen (fig. 1). Deze vennen waren door verzuring en eutrofiëring sterk aan het verlanden; tevens verdween hierdoor de karakteristieke flora. Om dit tegen te gaan zijn de vennen in 1995 uitgebaggerd. Door het organisch materiaal te verwijderen, zou er weer een voedselarme situatie ontstaan. Hierbij is de waterstagnerende bodemlaag grotendeels verwijderd, waardoor de vennen zijn leeggelopen en verdroogd.

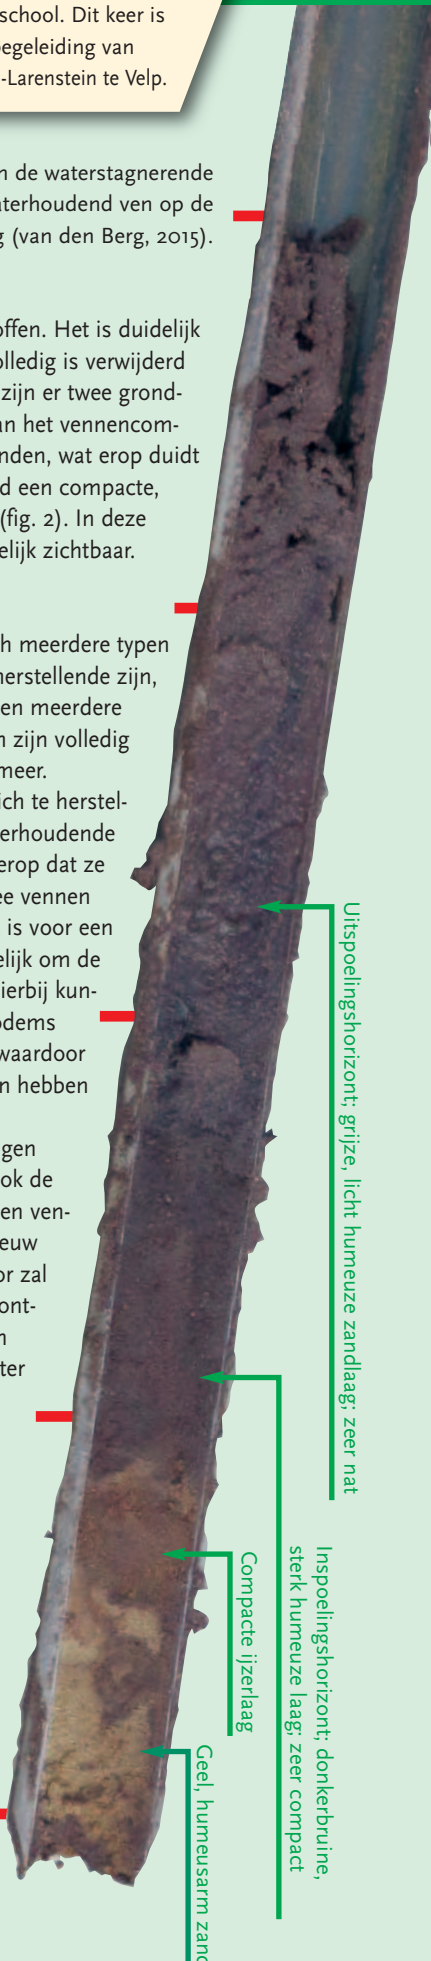
Fig. 2. Profielopbouw van de waterstagnerende bodemlaag van een waterhoudend ven op de Reeënberg (van den Berg, 2015).

een schrale gele zandgrond aangetroffen. Het is duidelijk dat de waterstagnerende laag hier volledig is verwijderd waardoor het ven is lekgeraakt. Ook zijn er twee grondboringen verricht op hogere delen van het vennencomplex, waar Gewone dophei was gevonden, wat erop duidt dat daar natte plekken zijn. Hier werd een compacte, humusrijke B-horizont aangetroffen (fig. 2). In deze boringen was het podzolprofiel duidelijk zichtbaar.
