As in de machine: de uitbarsting van de Eyjafjallajökull en de gevolgen voor het vliegverkeer

BRAM ELSENAAR,
VLIEGTUIGBOUWKUNDIGE;
VOORMALIG MEDEWERKER VAN HET
NATIONAAL LUCHT- EN RUIMTE-
VAARTLABORATORIUM NLR,
BRAM.ELSENAAR@XS4ALL.NL

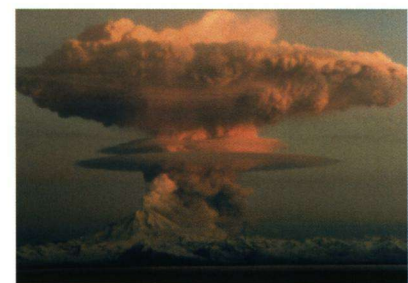
AFBEELDING 3. | Uitbarsting van de Mount Redoubt in Alaska op 21 april 1990. De enorme aswolk bereikte een hoogte van 14 km. De bovenste paddestoelwolk ligt op ongeveer 12 km hoogte op de grens van de troposfeer en de stratosfeer. (Bron: <http://www.avo.alaska.edu/volcanoes>). Op 15 december 1989 kwam een Boeing 747-400 van de KLM van Amsterdam naar Tokyo tijdens de tussenlanding op Anchorage in een dergelijke aswolk terecht.

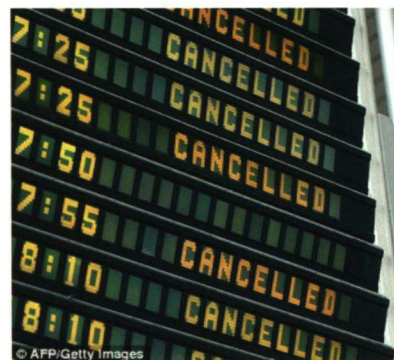
AFBEELDING 6. | Geannuleerde vluchten van/naar Schiphol op 15/16 april 2010.

die zich over bijna geheel Europa in een complex patroon verspreidde (Afb. 5 zie pagina 416). Op grond van de aanbevelingen van de VAAC werd vervolgens het luchtruim door de verschillende staten gesloten, gebaseerd op het principe “als er as in de lucht is mag er niet gevlogen worden” (Afb. 6). Iedereen kon dat begrijpen. Op zaterdag 17 april was er een strakblauwe lucht boven Nederland, maar toch mocht er geen vliegtuig de lucht in. De heer Hartman, directeur van de KLM, liet op de televisie duidelijk zijn ergenis blijken. De Nederlandse staat, en alle buurlanden, hadden echter het luchtruim gesloten op grond van Europese procedurele afspraken. De KLM had daar niet zo veel over te zeggen. Parallel daaraan liet de Europese Commissie ook nog eens weten dat de normale procedures om bij vertraging van de vlucht compensatie in geld te ontvangen van kracht bleven. Dit alles leidde in Nederland tot het opzetten van een crisisteam waarin alle betrokkenen zitting hadden. Het KNMI maakte berekeningen van de verspreiding van de aswolk met een beter model, het Nationaal Lucht- en Ruimtevaartlaboratorium (NLR) maakte testvluchten om dit model te valideren. In eerste instantie visueel: waar zijn de aswolken zichtbaar. Ook andere landen hadden natuurlijk hetzelfde probleem en ook zij maakten berekeningen en testvluchten. Uiteindelijk werd op maandag 19 april op Europees nivo besloten om niet het hele Europese luchtruim te sluiten maar, afhankelijk van verbeterde voorspellingen (Afb. 7), in delen van het luchtruim boven Europa zogenaamde “*time limited zones*” in te stellen, waar verwacht werd dat de concentraties te hoog waren. Het principe “indien as, dan niet vliegen” werd vervangen door een criterium op basis van een maximale asconcentratie waaronder veilig vliegen mogelijk moet zijn. Die grenswaarde was in eerste instantie gesteld op 2 mg/m^3 , zoals berekend door VAAC-rekenmodellen. Nieuw in de besluitvorming was ook dat niet langer de nationale autoriteiten (in Nederland destijds het Ministerie van Verkeer en Waterstaat) het luchtruim zondermeer konden sluiten, maar dat de *Service Providers* (in Nederland de LVNL) de verantwoordelijkheid kregen voor een veilige vluchtuitvoering in gevallen dat er as in de atmosfeer is.

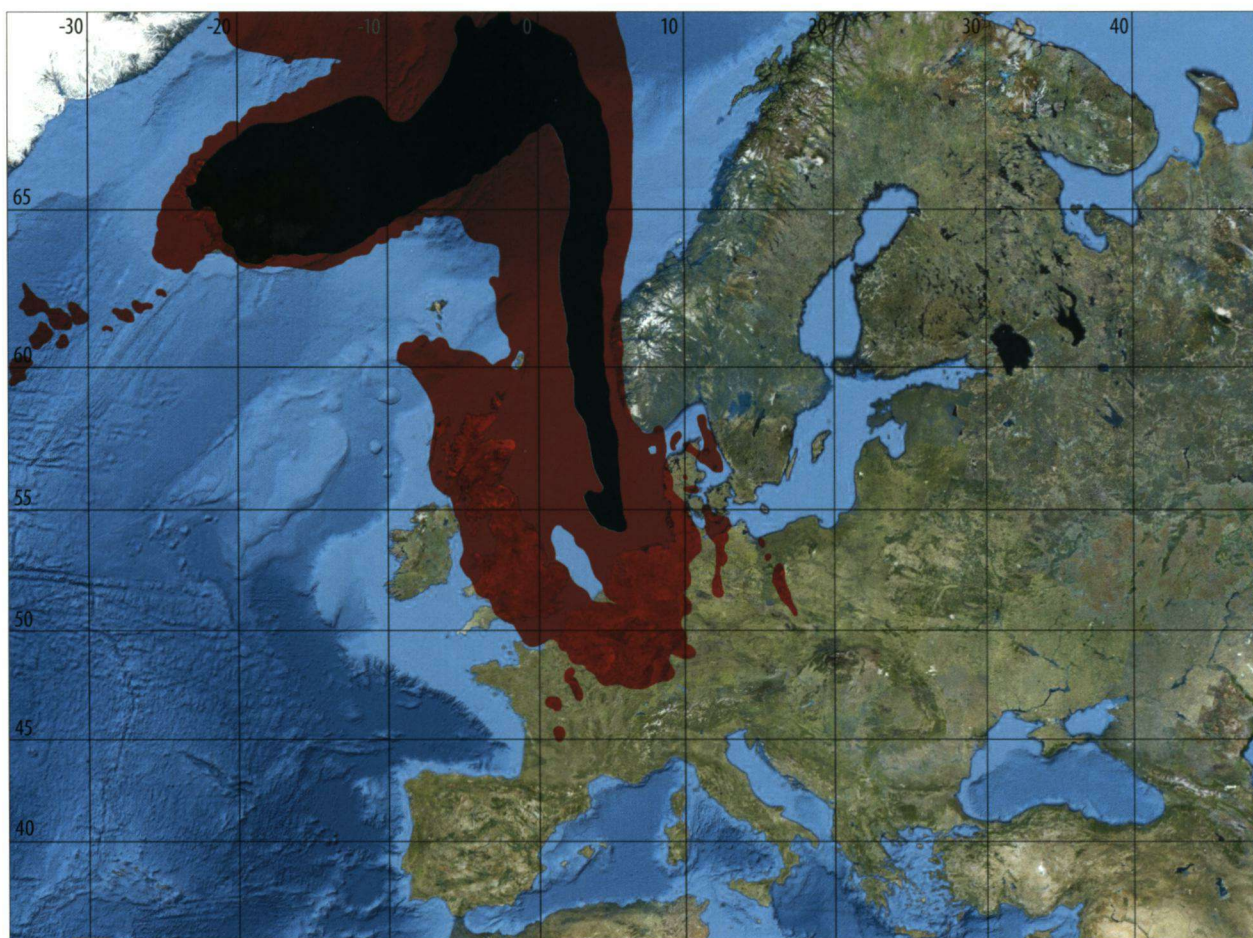
AFBEELDING 7. | Verbeterde kwantitatieve voorspelling van het MetOffice van de asconcentraties voor 18 mei 2010 onder de 20.000 ft. Tijdelijke no-fly zone in het zwarte gebied, beperkt vliegen in het rode gebied. Bron: MetOffice Modelled Ash Concentration, uit NLR-CR-2010-252.
