# Ontwikkelingen in de visfauna van de Geleenbeek gedurende de periode 1900-2007

## DEEL 4. DE BEMONSTERDE VISSTAND IN DE GELEENBEEK IN DE JAREN 1990, 1995, 2002 EN 2007

R.E.M.B. Gubbels, Waterschap Roer en Overmaas, Postbus 185, 6130 AD Sittard

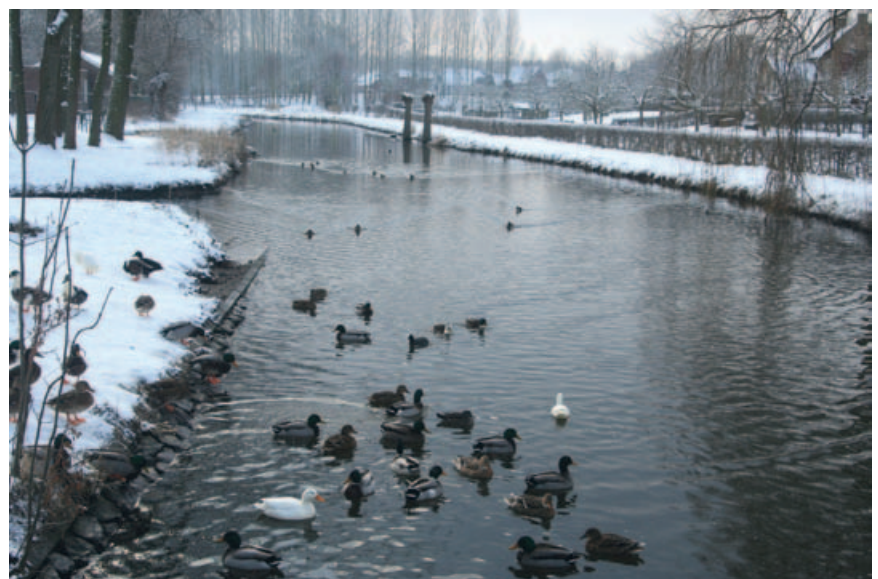
FIGUUR 1

De Geleenbeek bovenstrooms van de Ophovenermolen. De beek heeft hier over een lengte van honderden meters het karakter van een langgerekte eendenvijver. Van een vrij afstromende beek is totaal geen sprake meer (foto: Rob Gubbels).

De Ophovenermolen in Sittard werd in 1976 en 1998 gerestaureerd. Sinds 2003 wordt er energie opgewekt. De molen stuwt sindsdien vrijwel permanent. Het stuweffect van de Ophovenermolen [figuur 1] in bovenstroomse richting is aanzienlijk en strekt zich uit over meer dan een kilometer beeklengte. Door de aanleg van een vispassage in 2000 is de Ophovenermolen zelf weliswaar passeerbaar voor vissen, maar direct benedenstrooms van de molen bevindt zich een niet voor vissen passeerbaar sluiswerk voor de watervoorziening naar de Sittarder Molenbeek

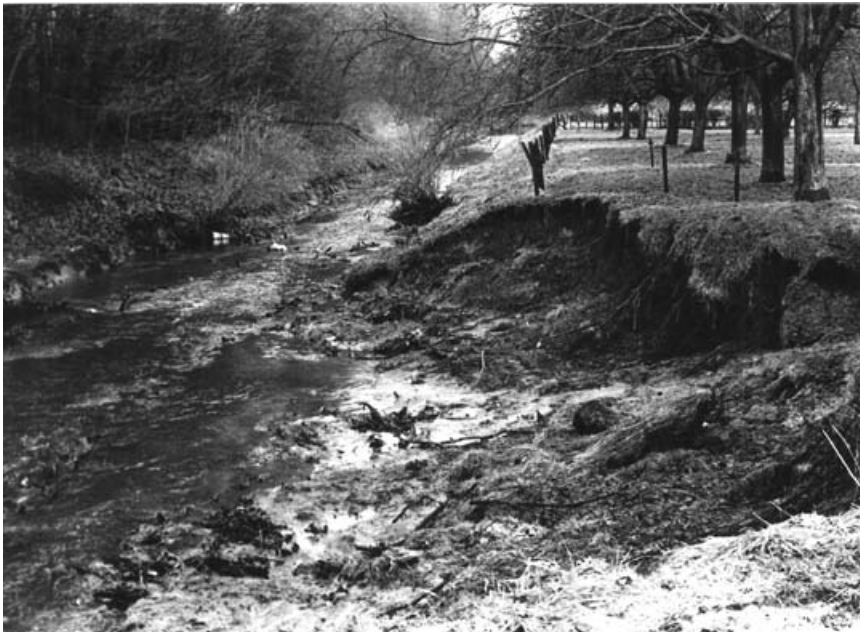
FIGUUR 2

Grote oeverafkalvingen in de Geleenbeek ter hoogte van Spaubeeek, eind jaren zeventig van de vorige eeuw (foto: Waterschap Roer en Overmaas).

Rond 1970 was nagenoeg de gehele Geleenbeek tussen Heerlen en het Julianakanaal (Roosteren) genormaliseerd en betegeld. Decennialang graafwerk was hieraan vooraf gegaan. Aan het eind van de jaren zeventig werden alweer nieuwe plannen voor verdere verbetering van dit beektraject gemaakt. Er waren op veel plaatsen herstelwerkzaamheden noodzakelijk als gevolg van bodemuitspoeling, mijnverzakkingen en oeverafkalving [figuur 2]. De beek moest weer op de schop.

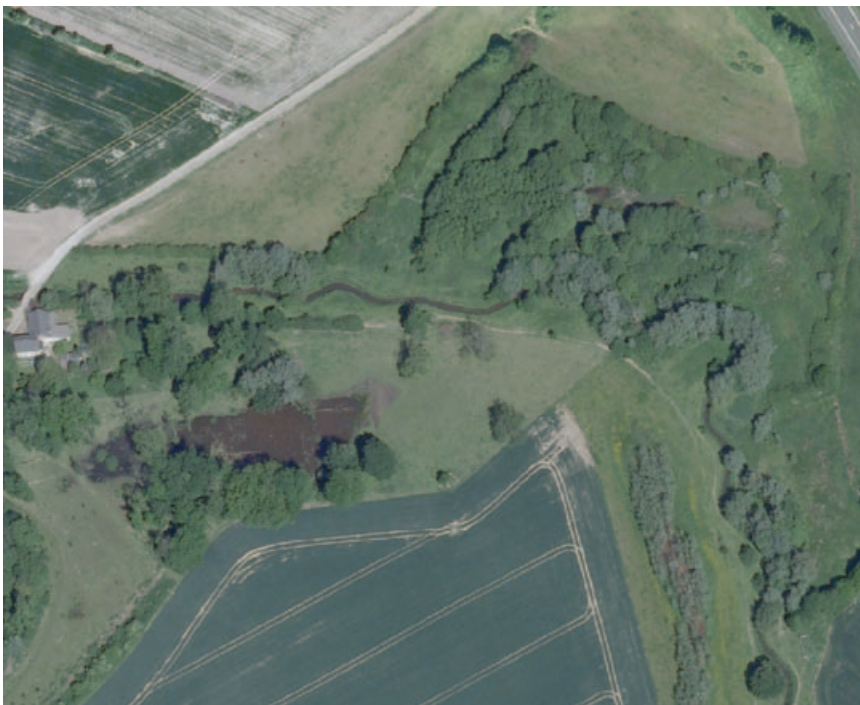
FIGUUR 3

Het in 1992 heringerichte traject van de Geleenbeek, bovenstrooms van de Oliemolen Weustenrade (op de foto links van het midden). De beek slingert, maar ligt vast in stortstenen oevers. Er is veel aandacht geweest voor een landschappelijke inpassing van de beek en voor het aanplanten van bomen en struweel langs de beek (foto: Waterschap Roer en Overmaas).

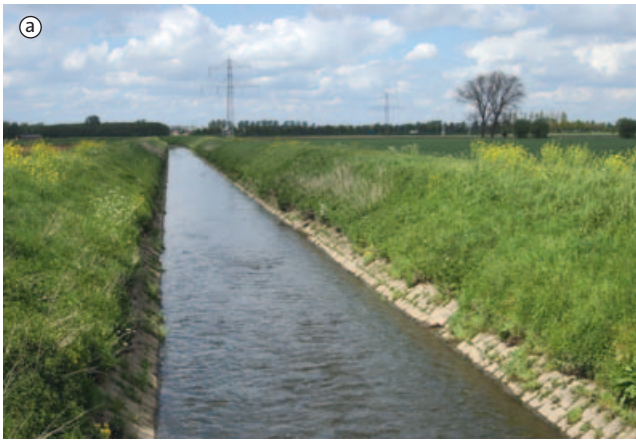
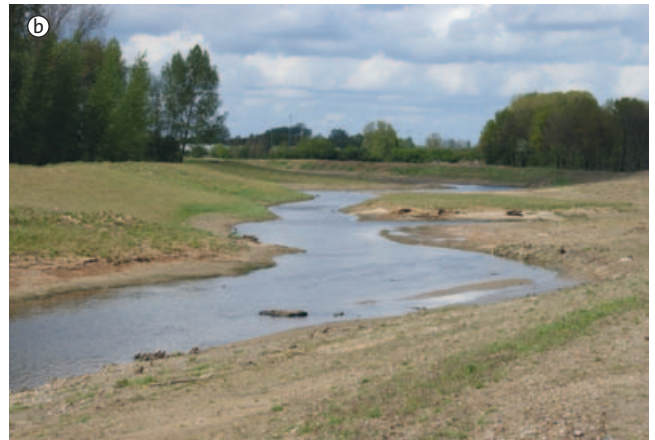
FIGUUR 4

De Geleenbeek nabij Roosteren, vóór en ná herinrichting in 2007. Er is veel aandacht geweest voor herstel van de morfologie van de beek (foto: Rob Gubbels).

Vloedgraaf<sup>3</sup>. De wijze van beekherstel was inmiddels nog verder geëvolueerd. Naast de vereiste capaciteitsverruiming werd terdege rekening gehouden met de ecologische belangen. Voor zover mogelijk kreeg de beek meer ruimte om vrij te meanderen. De beekbodem en -oever kregen een natuurlijker aanzien [figuur 4]. Hooguit plaatselijk, ter bescherming van hoogwaardige infrastructuur als bruggen en kruisende leidingen, werden bodem en oever verstevigd met stort- en/of stapelstenen. Bovendien werden langs de heringerichte trajecten relatief brede stroken grond aangekocht waarin plaatselijk poelen werden aangelegd en spontane ontwikkeling van vegetatie werd toegestaan. De huidige morfologie van de Geleenbeek, vooral van de meest recent heringerichte trajecten, is niet te vergelijken met de 'oorspronkelijke' morfologie van de beek anno 1900. De Geleenbeek is veranderd van een relatief kleine, meanderende watergang, via een genormaliseerde betonnen afvoergoot, in een robuuste, meanderende watergang met een groter basisdebiet die berekend is op naar verhouding enorme piekafvoeren. Deze nieuwe beekmorfologie biedt in principe kansen op kolonisatie van de Geleenbeek, met name in de middenloop, door vooral grotere vissoorten, die daar in de oorspronkelijke Geleenbeek van 1900 niet voorkwamen.

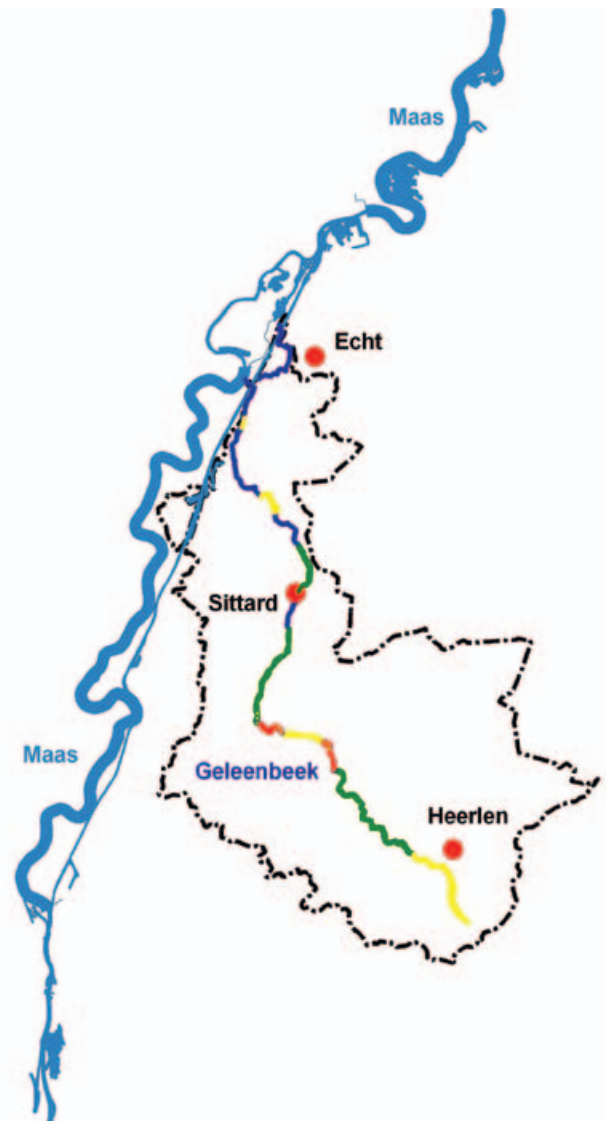
FIGUUR 5

Trajecten van de Geleenbeek die heringericht werden in de periode 1982-1985 (rood), 1986-1992 (groen) en 1993-2007 (geel).

Tussen 1982 en 2007 werden 17 trajecten van de Geleenbeek tussen Roosteren en Heerlen fasegewijs heringericht. Hiermee heeft meer dan 90% van de Geleenbeek een andere morfologie gekregen dan de aanvankelijk genormaliseerde en betegelde beek. De Vloedgraaf werd tussen 1993 en 2007 helemaal opnieuw ingericht. Deze heringerichte bypass van de Geleenbeek zal een belangrijke rol blijken te spelen bij het herstel van de visfauna in de Geleenbeek. In deel 5 zal hier nader op worden ingegaan. In figuur 5 is aangegeven waar de Geleenbeek werd heringericht in de perioden 1982-1985, 1986-1992 en 1993-2007.

tegels uit de Geleenbeek verwijderd. In de rode en groene trajecten [figuur 5] bestaat de beekbodem voornamelijk uit kleine stortstenen. In de gele trajecten heeft de beekbodem een natuurlijk karakter en bestaat voornamelijk uit leem, zand en fijn grind. Het zijn de meest recent herstelde trajecten in de Geleenbeek

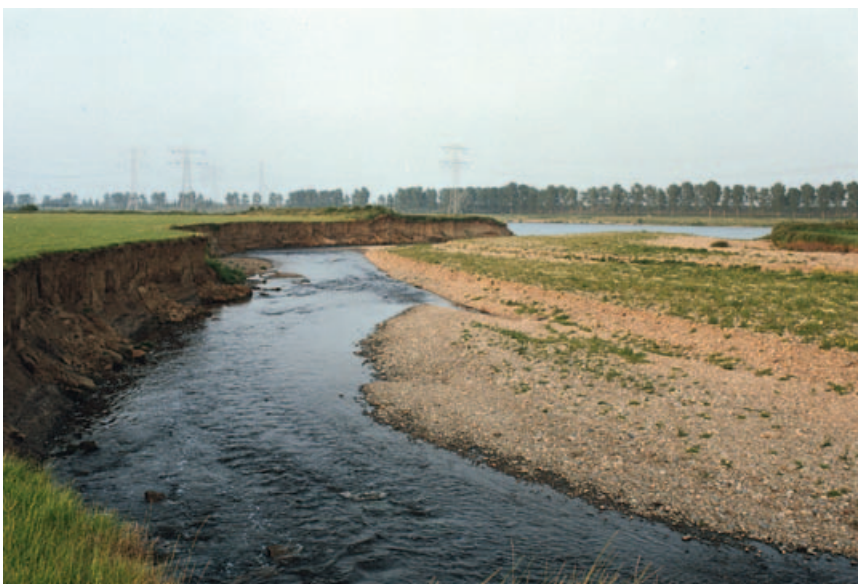
FIGUUR 7

De monding/benedenloop van de Oude Maas in 1994. Qua beekmorfologie één van meest fraaie beekmondingen van Nederland, vergelijkbaar met die van de Geul. Helaas was de monding geen lang leven beschoren en werd ze opgeofferd aan de grindwinning (foto: Willem Overmars).

Na de hoogwaters van 1993 en 1995 was de monding van de Oude Maas in de Stevolplas dusdanig actief dat zich een indrukwekkende grinddelta vormde. Dit was op dat moment morfologisch één van de meest bijzondere locaties in het Nederlandse rivierengebied (KURSTJENS *et al.*, 2008) [figuur 7]. Actieve sedimentatie- en erosieprocessen konden hier aanschouwd worden. Bij de laatste ronde van grindwinning tussen 1997 en 2007 is deze grinddelta opnieuw afgegraven.

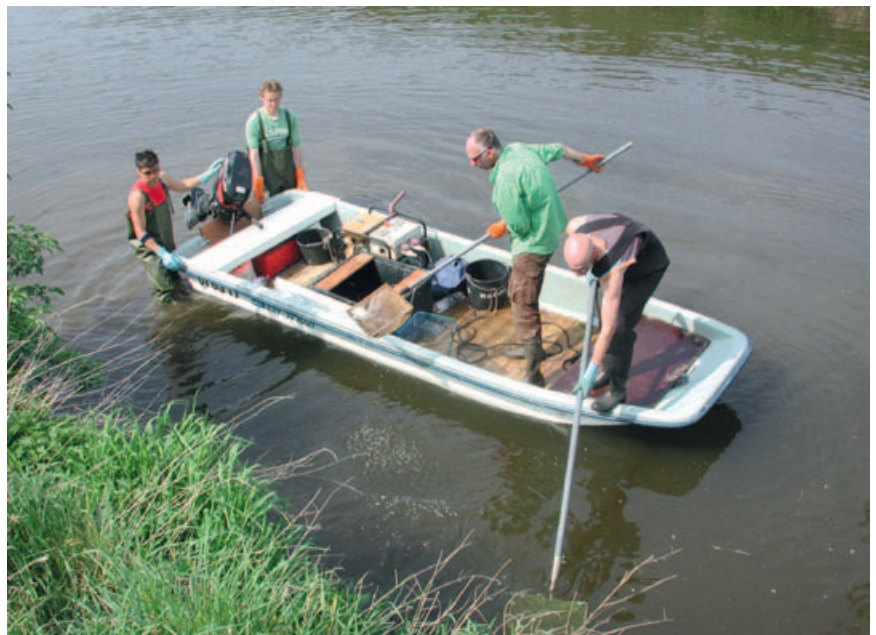
FIGUUR 8

Visstandbemonstering in de Oude Maas te Aasterberg in 2007 (foto: Rob Gubbels).

Tussen 1990 en 2007 zijn diverse uitgebreide visinventarisaties uitgevoerd in het stroomgebied van de Geleenbeek, namelijk door de Organisatie ter Verbetering van de Binnenvisserij (OVB) in 1990 (QUAK & DE LAAK, 1990), door Bureau Natuurbalans in 2002 (CROMBAGHS & HOOGERWERF, 2002) en in 2007 (CROMBAGHS & ZWEEP, 2007; ZWEEP, 2007). De Vissenwerkgroep van het Natuurhistorisch Genootschap heeft tussen 1995 en 2000 ten behoeve van het samenstellen van de Limburgse vissenatlas diverse malen op verschillende locaties in de Geleenbeek (en zijbeken) bemonsteringen uitgevoerd (CROMBAGHS *et al.*, 2000). De OVB en Bureau Natuurbalans hebben de onderzoeken uitgevoerd met behulp van electroapparatuur, zowel lopend als vanuit een boot [figuur 8].
