# EEN REDUIT VOOR MUURBLOEM EN STENGELOMVATTEND HAVIKSKRUID

## CONSOLIDATIE VAN EEN STADSWAL IN MAASTRICHT

B. Kruyntjens, Paltsstraat 12, 6224 HR Maastricht

B.G. Graatsma, Natuurhistorisch Museum Maastricht, postbus 882, 6200 AW Maastricht

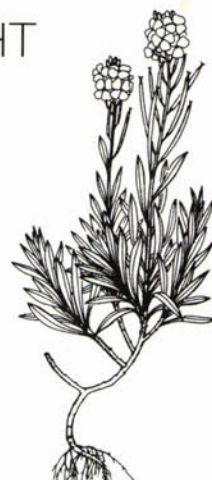
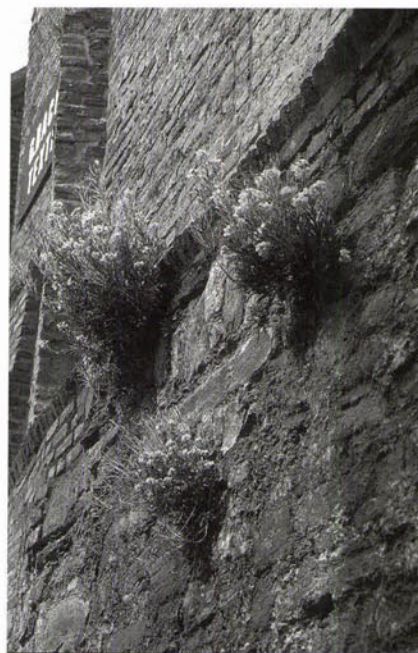
FIGUUR 1.  
Muurbloem  
(*Cheiranthus cheiri*) op de  
walmuur van de  
Preekherengang  
(foto: B. Graatsma;  
tekening uit:  
ROTHMALER, 1987).

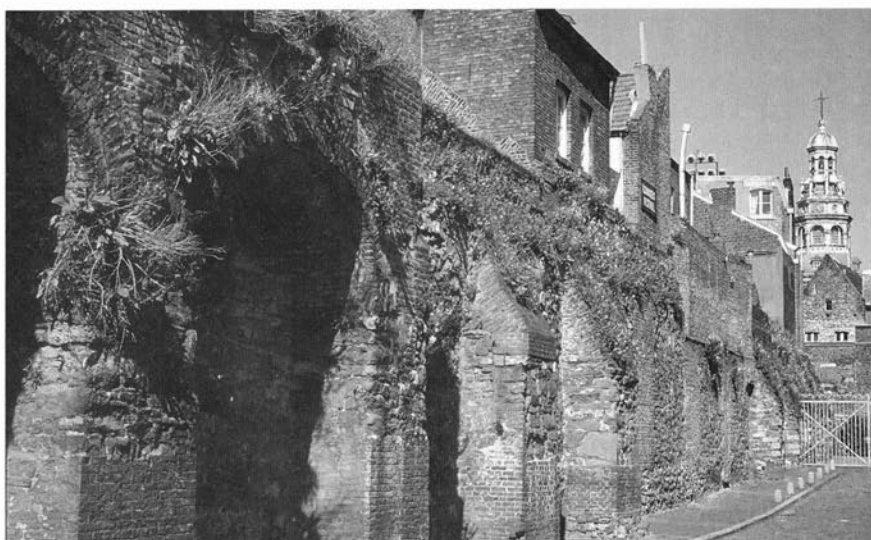
FIGUUR 2. De walmuur aan de Preekherengang in 1995, vóór de consolidatiewerkzaamheden. Links bevinden zich de muurbogen en in het midden en rechts de steunberen. Vooral de hogere delen van de muur en de steunberen zijn rijkelijk begroeid (foto: B. Graatsma).

De stadswal aan de Preekherengang moest hersteld worden omdat delen ervan dreigden te vervallen. Om de zeldzame muurflora van Muurbloem en Stengelomvattend havikskruid te behouden, hebben de auteurs in opdracht van de eigenaresse van de muur – de gemeente Maastricht<sup>1</sup> – een consolidatieplan opgesteld (GRAATSMA & KRUYNTJENS, 1995). Bovendien zijn de uitvoeringswerkzaamheden op de bouwsteiger begeleid door B. Kruyntjens.

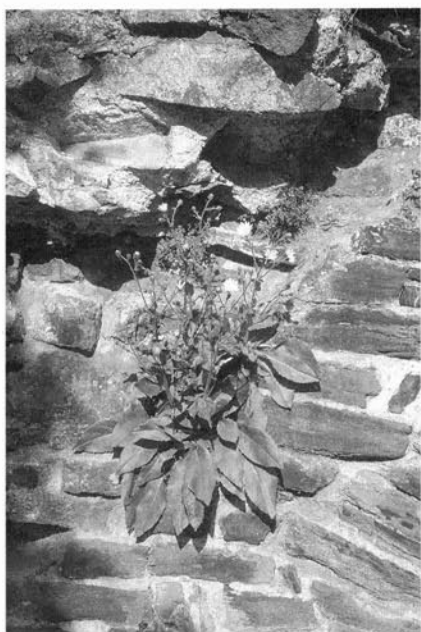
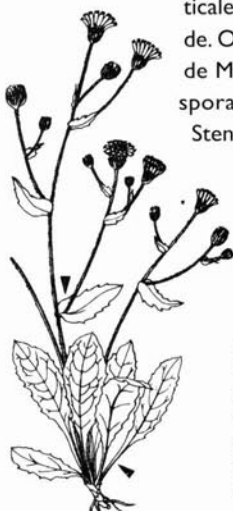
FIGUUR 3. Stengelomvattend havikskruid (*Hieracium amplexicaule* ssp. *speluncarum*) (foto: B. Graatsma; tekening uit: ROTHMALER, 1987).

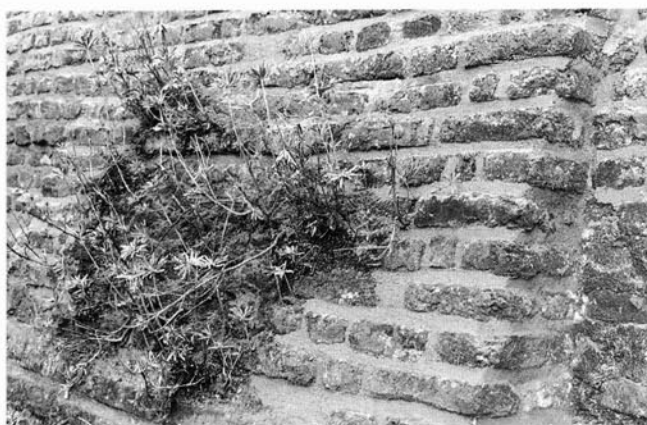
FIGUUR 6. Het voegwerk werd iets terugliggend uitgevoerd en nageborsteld. De ontstane richeltjes vormen de basis voor de toekomstige uitbreiding van de Muurbloem (foto: B. Kruyntjens).

Bij het voegen werd de voeg iets terugliggend aangebracht (figuur 6). Op de ontstane randjes kunnen de plantenzaden beter blijven liggen wat de hervestiging bevordert (zie ook MINISTERIE VAN LANDBOUW EN VISSERIJ, 1988).

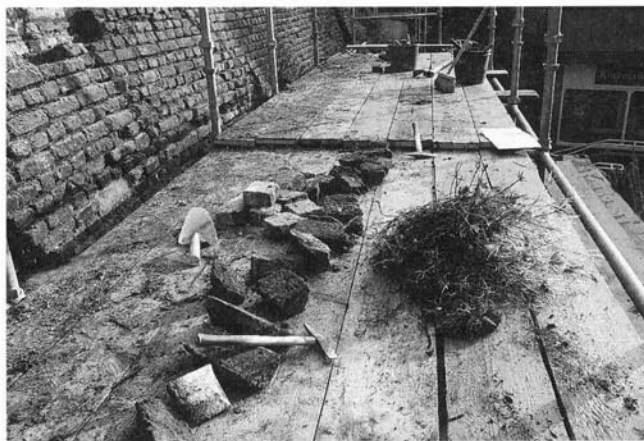
FIGUUR 8. Door voorzichtig te slopen konden veel planten gered worden. Omdat de stengelvoet van de Muurbloem houtig is, kan deze plant wel tegen een stootje. Om Stengelomvattend havikskruid in zijn geheel uit de muur te krijgen is meer omzichtigheid geboden (foto: B. Kruyntjens).

te voorkomen dat er stenen, specie en dergelijke op de lager groeiende planten zou vallen. De sloopwerkzaamheden werden zeer omzichtig verricht waardoor veel te verwijderen muurplanten met wortel en al verzameld konden worden (figuur 8). Zoals voorgesteld werd trasmortel gebruikt, zij het met een kleine toevoeging – een kleine troffel per emmer – van Portlandcement om iets meer stevigheid te krijgen. Zonder die toevoeging bleek de trasmortel na uitharding nogal zanderig en gevoelig voor afbrokkeling. Opgepast moest worden niet teveel Portlandcement toe te voegen omdat de voegen anders wit uitslaan.

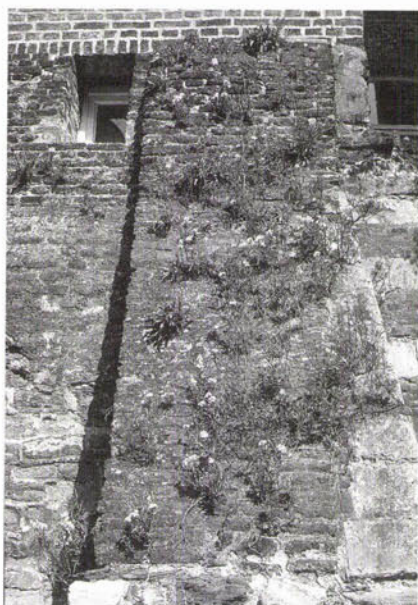
FIGUUR 9a.  
Steunbeer vóór de consolidatie. Duidelijk is te zien dat de Muurbloem alleen groeit op de schuine zijde van de steunberen of, zoals links onder, op plaatsen waar stenen ontbreken (foto: B. Graatsma).

Loszittende bakstenen op de hoeken van de steunberen (muurdeel A in figuur 7) werden gevoegd en daar waar stenen verdwenen waren, werden nieuwe stenen ingemetseld. Door alleen de randen onder handen te nemen kon ca. 50 % van de Muurbloem-populatie op de steunberen gehandhaafd worden (figuur 9 en 10).

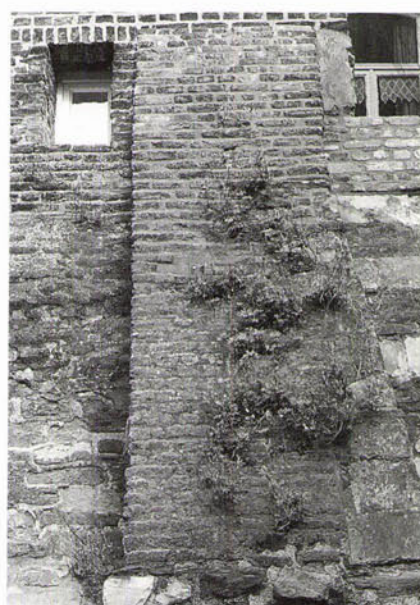
FIGUUR 9b.  
Steunbeer ná de consolidatie. Omdat het metselwerk aan de bovenzijde van de steunbeer erg los zat, zijn hier de meeste planten verwijderd (foto: B. Kruyntjens).

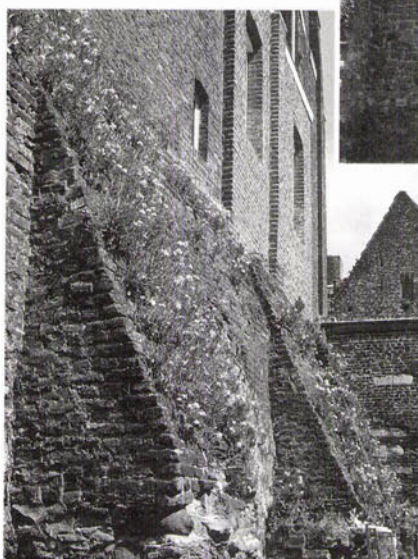
FIGUUR 10a.  
Steunbeer vóór de consolidatie. Hoe meer een steunbeer is verweerd, hoe meer Muurbloem erop groeit (foto's: B. Graatsma).

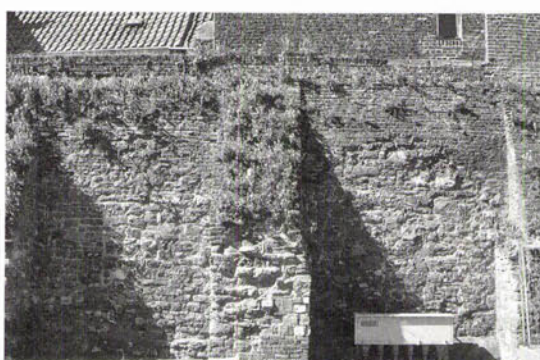
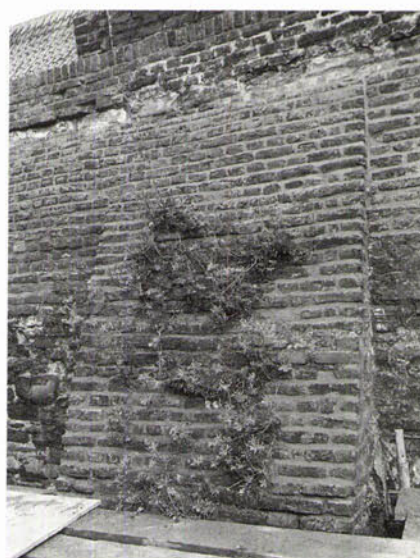
FIGUUR 10b.  
Steunbeer ná de consolidatie. Behalve de bovenzijde waren ook de randen van deze steunbeer door de tand des tijds aangetast. Alleen in het middendeel kon de Muurbloem behouden worden (foto: B. Kruyntjens).
