# SEDIMENTATIE EN EROSIE IN HET ZUIDELIJK MAASDAL IN 1995

Guus van den Berg, Rijkswaterstaat Directie Limburg, Afdeling morfologie en hydrologie, Postbus 25, 6200 MA Maastricht

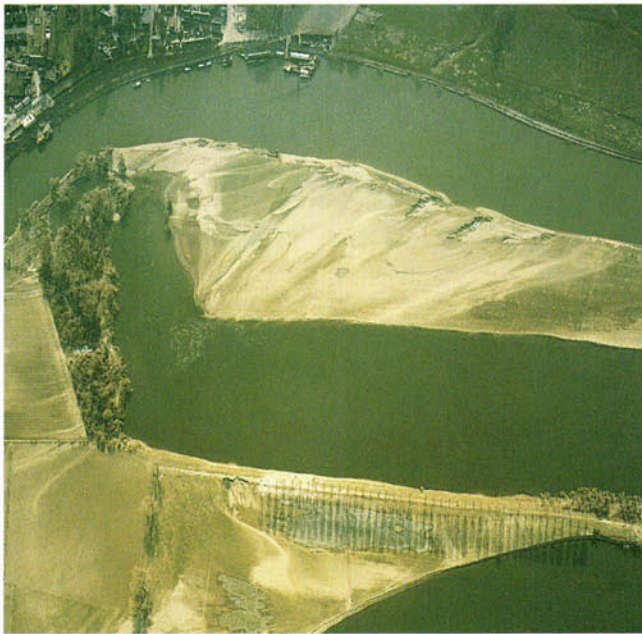
FIGUUR 2. Effecten van het eerste hoogwater in december 1993 in Osen/Linne, 18 februari 1994. (foto: Meetkundige Dienst Rijkswaterstaat).

en. Ook konden reeds door de rivier aangestaste oevers verder eroderen, zoals in het gebied Osen (Lus van Linne) bijzonder goed te zien is (figuur 2 en 3).

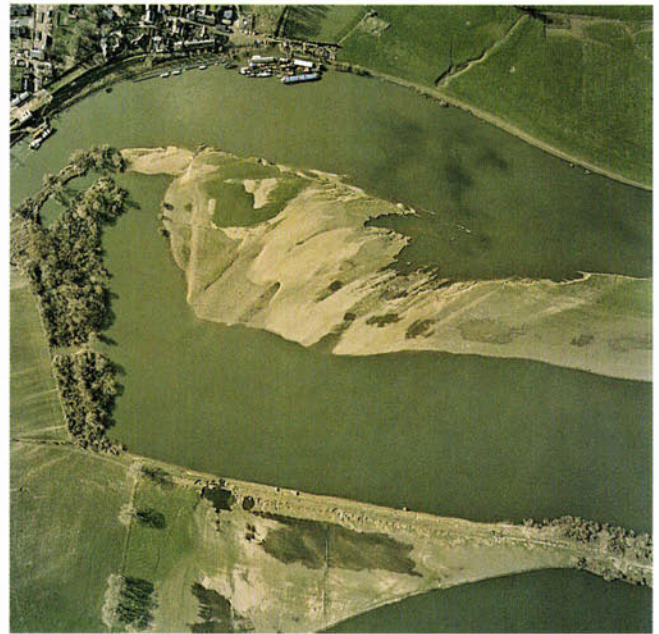
FIGUUR 3. Door het tweede hoogwater van januari 1995 vond een verdergaande erosie plaats. Osen/Linne, 9 maart 1995 (foto: Meetkundige Dienst Rijkswaterstaat).

Op veel plaatsen langs de Grensmaas heeft de rivier tijdens het hoogwater grote stukken oevers weggeslagen en zijn grote steilranden ontstaan, zoals ter hoogte van Elsloo, Maasband, Meers alsook langs de Oude Maas bij Stevensweert. Bij de Lus van Linne is naar schatting 18.000 m<sup>3</sup> grond weggespoeld (BOUTER & DE GROOT, 1995).

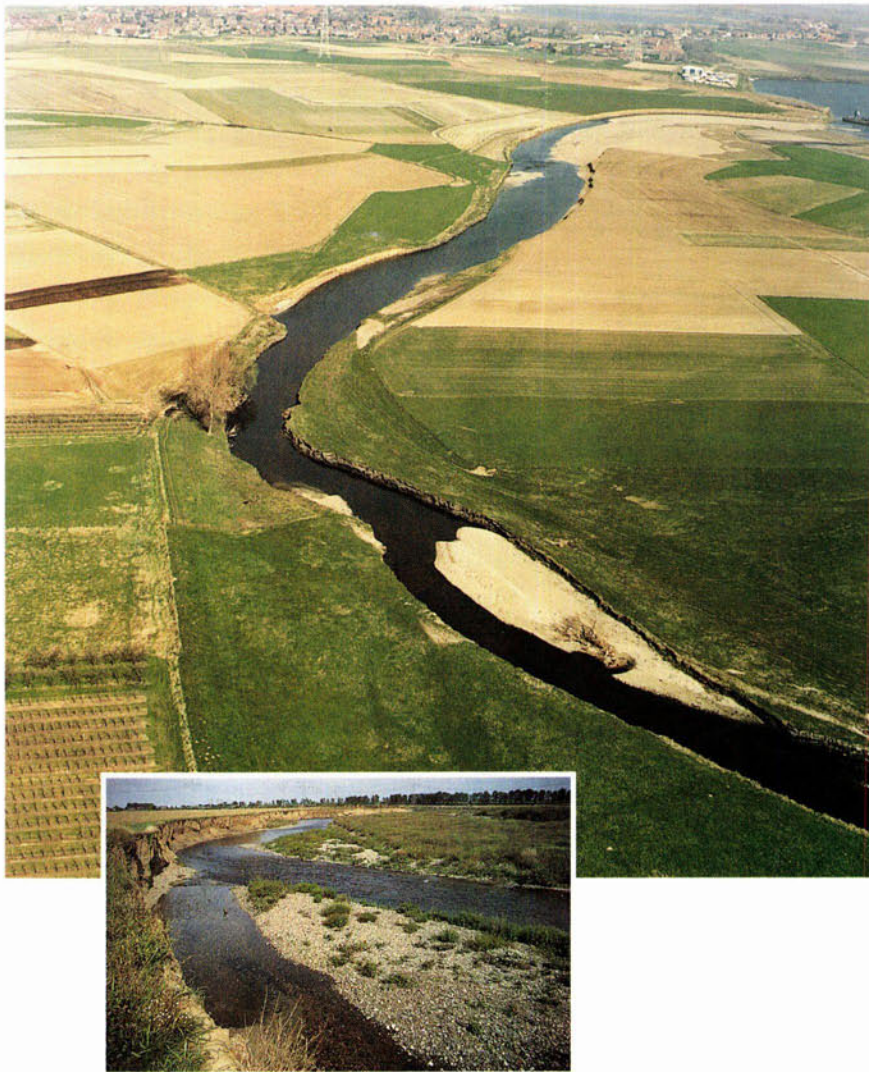
FIGUUR 5. Langs de Oude Maas bij Stevensweert vonden door het hoogwater spectaculaire erosie- en sedimentatieprocessen plaats, met name in het mondingsgebied. De Oude Maas verdwijnt momenteel door de Stevol-ontgraving (foto boven: Meetkundige Dienst Rijkswaterstaat; inzet: dia F. Schepers).

De erosie en sedimentatie van de Maas heeft op veel plaatsen aanzienlijke veranderingen aan de oevers en het winterbed ten gevolge gehad (figuur 5). Op sommige plaatsen was er sprake van schade. Dergelijke morfologische processen zijn onlosmakelijk verbonden met de rivierdynamiek. Voor zowel de afvoer van
