# DE HOGE FRONTEN: RESTAURATIE, CONSOLIDATIE EN BEHEER IN 1992 EN 1993

**Dit artikel gaat in op de muurrestauratie van 1977-1982 en de muurrestauratie/consolidatie van 1992-1993 en beschrijft de getroffen Muurhagedis-specifieke beheersmaatregelen in 1992 en 1993 (zie ook DIENST PUBLIEKEWERKEN EN SPORT, 1994).**

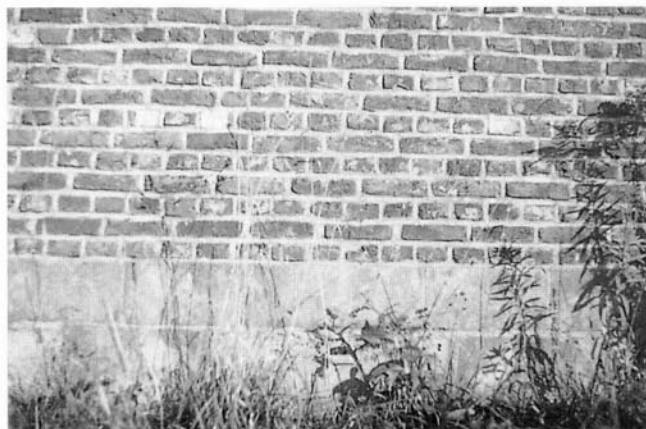
FIGUUR 1.  
Slecht voorbeeld van restauratie uit 1977: alle holletjes, richeltjes, uitstekende stenen en muurvegetaties zijn weggerestaureerd met keiharde Portlandcement. In de mergelplint zijn nergens meer holletjes of zonneplateautjes aanwezig (foto: B. Kruyntjens).

ren werd als nieuw gebouwd (zie figuur 1). Deels was dit te wijten aan het gebrek aan ervaring bij architect en metselaars met een natuurvriendelijke aanpak van het werk, deels vloeide dit voort uit het feit dat er geen speciaal budget was om meerkosten voor Muurhagedis-voorzieningen te dekken en het werk regelmatig te doen begeleiden door een deskundige.

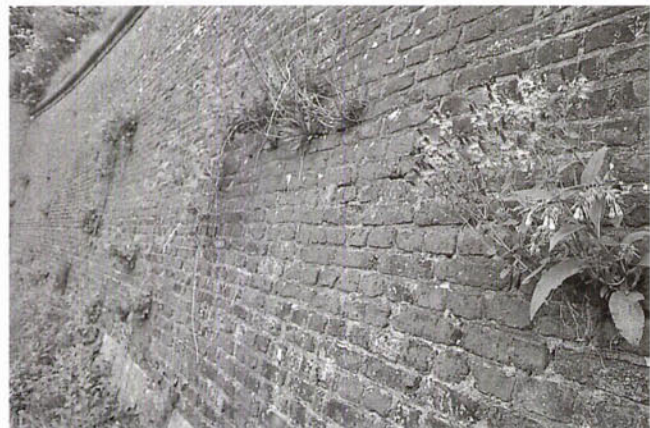
**FIGUUR 2.**  
Beter voorbeeld van restauratie uit 1979: in de mergelplint werden diverse oude mergelblokken gehandhaafd waardoor een deel van de oude winterholen gespaard werd. In het bakstenen deel werden hier en daar voegen open gelaten en planten gespaard (foto: B. Kruyntjens).

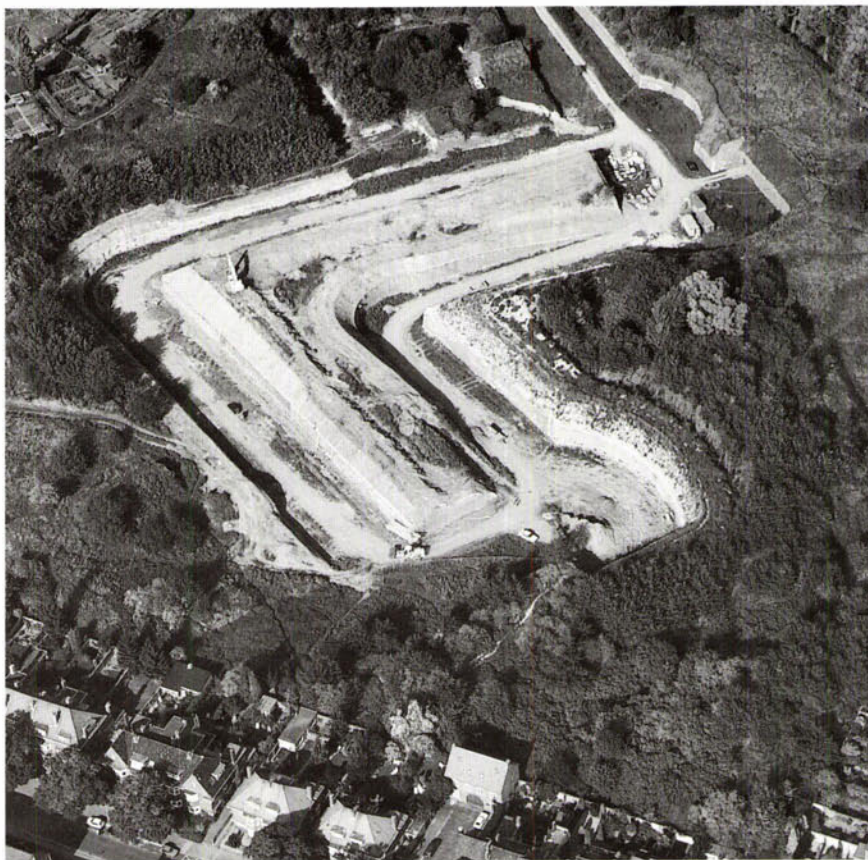
**FIGUUR 3.** Tijdens de consolidatie van bouwdeel I moest de bovenrand van de muren worden blootgelegd om deze op te kunnen metselen. De grondontgraving gebeurde echter zó grootschalig dat graafmachines dit deel van de Hoge Fronten tijdelijk omtoverden tot een maanlandschap (foto: Gemeente Maastricht).

Ondanks dat betekende het hele restauratie- en consolidatie-gebeuren een grove verstoring van het leefgebied. Gedreven door economische motieven werden graafmachines, vrachtauto's, kranen en dergelijke ingezet. Het resultaat daarvan is zichtbaar in figuur 3.

Alhoewel het grondwerk van bouwdeel 1 en 2 niet bepaald kleinschalig werd uitgevoerd (zie figuur 3) was de uitvoering van het werk aan de muren zelf kleinschalig opgezet. Met een rijdende steiger werden telkens muurde-len van zo'n 5 meter afgewerkt.

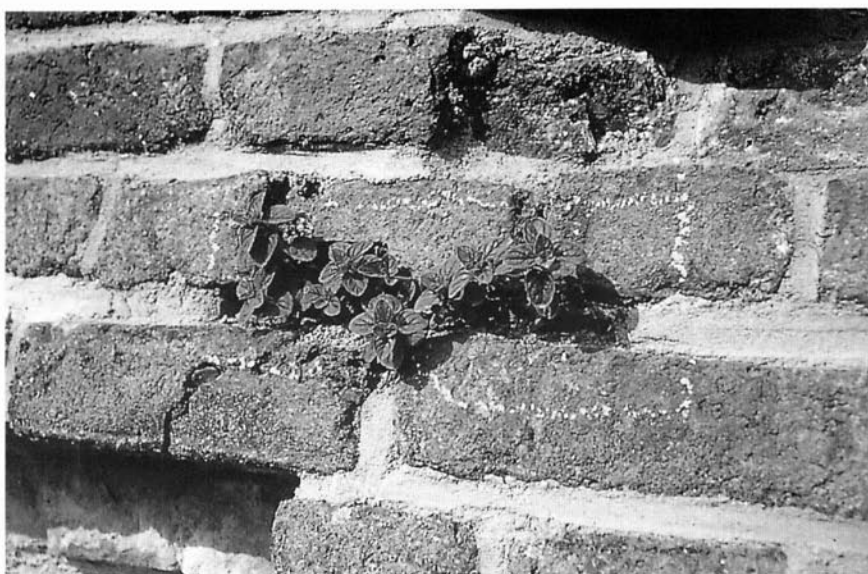
FIGUUR 4. Teneinde deze Wilde marjolein bij het voegen te ontzien is zij met vetkrijt gemarkeerd (foto: W.A. Evelein).

Daar waar bestaande uitgespoelde voegen  
moesten worden gehandhaafd werd dit ge-  
markeerd met vetkrijt. In het muurwerk  
groeïende planten zoals Muurleeuwebek  
(*Cymbalaria muralis*), Muurpeper (*Sedum  
acre*), Tripmadam (*Sedum reflexum*), Brede  
ereprijs (*Veronica austriaca* subsp. *teucium*),  
Wilde marjolein (*Origanum vulgare*), Grote  
zandkool (*Diplotaxis tenuifolia*) en Echte tijm  
(*Thymus vulgaris*) werden eveneens met vet-  
krijt gemarkeerd (zie figuur 4). Naast muur-  
planten werden bestaande mossen en korst-  
mosses zoveel mogelijk behouden. Een  
groot aantal bestaande holletjes werd voor-  
zien van satéstokjes als teken voor de voe-  
gers dat deze niet dichtgevoegd mochten  
worden (zie figuur 5).

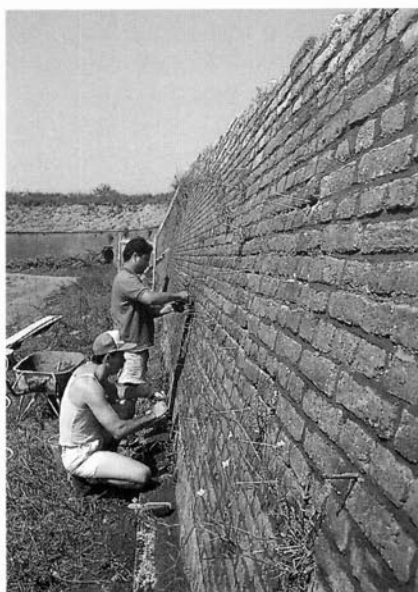
FIGUUR 5. Met satéstokjes is aangegeven welke holletjes bij het voegen open gelaten moesten worden (foto: B. Kruytenjens).

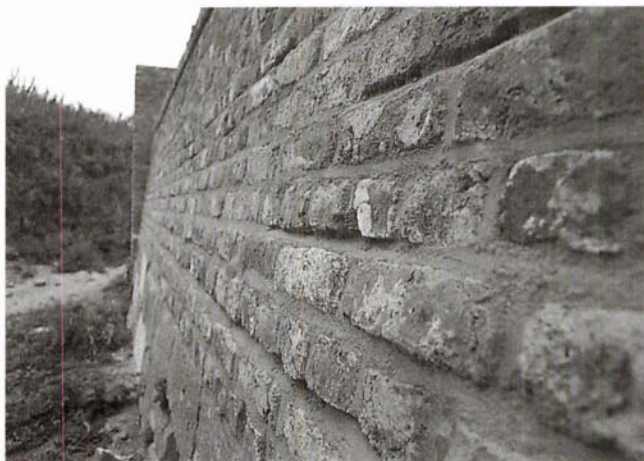
FIGUUR 7a.

Als compromis tussen  
architect en natuur-  
beschermers werd in een  
deel van de gerestau-  
reerde muren een  
patroon van schaduw-  
voegen aangebracht.  
Deze garanderen een  
goede afwatering van  
hemelwater en  
fungeren als (margina-  
le) zonnepaneel voor  
Muurhagedissen.  
Bovendien wordt de  
kolonisatie door  
muurplanten bevorderd  
(foto: B. Kruyntjens).

Zowel het oude als het nieuwe baksteenwerk is platvol gevoegd maar in de lintvoegen zijn patroonsgewijs schaduwvoegen (45°) (zie figuur 7a,b) aangebracht. Per m<sup>2</sup> zijn twee holletjes geboord met een diepte van 30 cm en een doorsnede van 20 mm. De achterkant van nieuw metselwerk is opgevuld met betonblokken en volgestort met trasmortel.

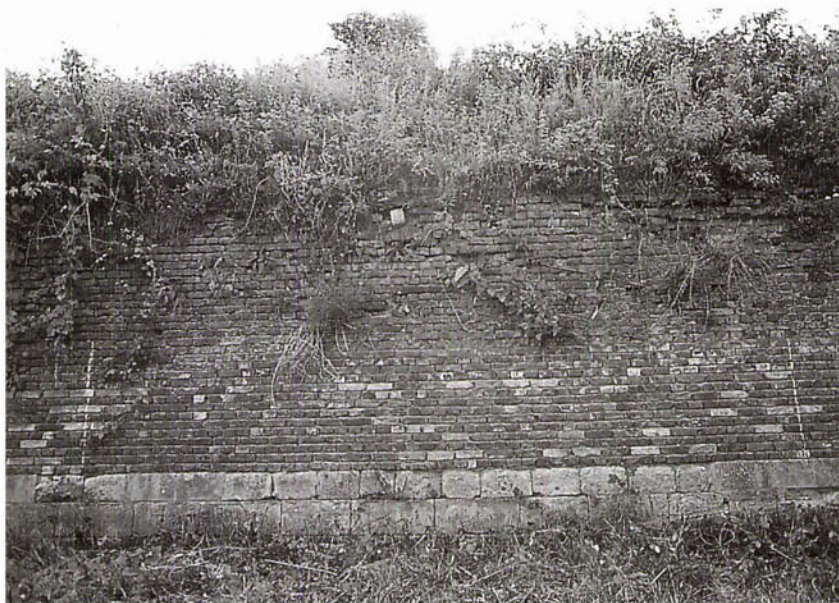
FIGUUR 8a. Muur vóór de restauratie  
(foto: B. Kruyntjens).

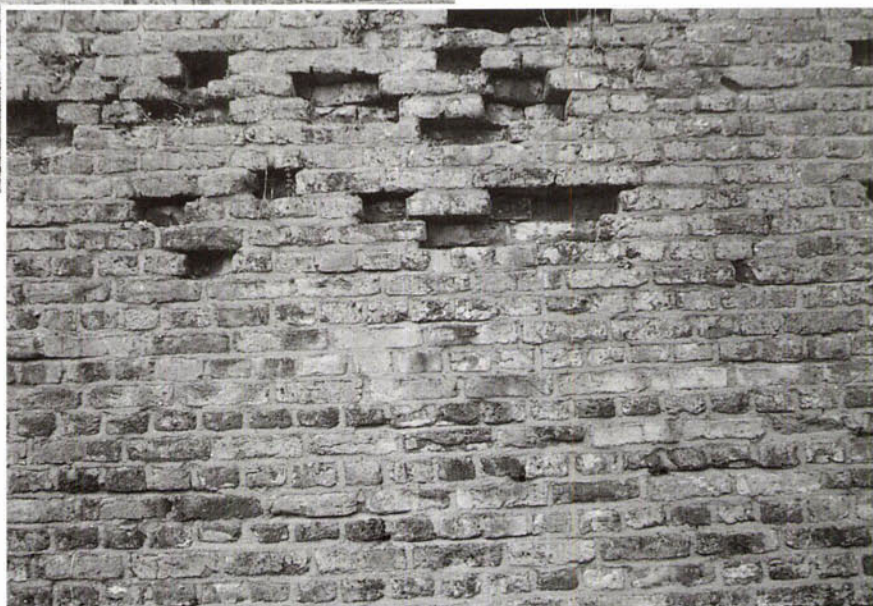
FIGUUR 8c. Detail van figuur 8b.  
Door ontbrekende bakstenen niet door  
nieuwe te vervangen zijn er groeiplaatsen  
voor muurplanten en zonnebankjes voor  
Muurhagedissen behouden gebleven  
(foto: B. Kruyntjens).

Afgebrokkelde delen aan de bovenzijde van de muur zijn nieuw opgemetseld en afgedekt met speciale rubberfolie, cordonblokken en een aarden talud. Om de muur op te metselen moesten de daar aanwezige aarde en planten worden weggegraven. Waar mogelijk werden muurplanten ontzien. Daar waar in het oude baksteenwerk stenen ontbraken zijn geen nieuwe aangebracht (zie figuur 8c).

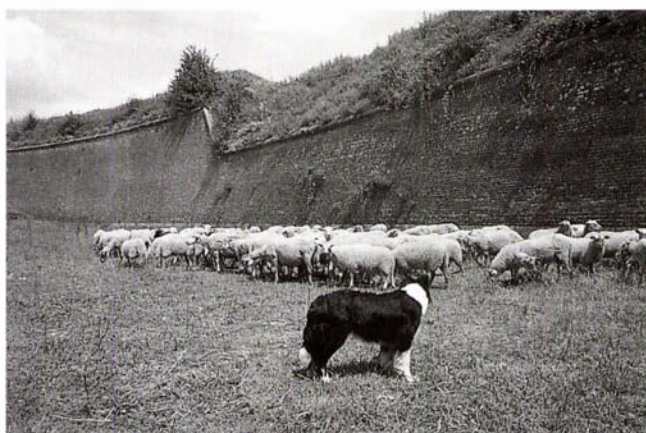
FIGUUR 11.

Door schapenbegrazing zal de verruiging een halt worden toegeroepen en zullen er op termijn korte, bloemrijke graslanden afgewisseld met ruigten ontstaan. Dit biedt de Muurhagedis betere kansen en zal leiden tot een toename van xerofiele en thermofiele flora en fauna (foto: B. Kruyntjens).

Machinaal maaibeheer is voorafgaand aan de begrazing uitgevoerd in die percelen waar de begroeiing erg ruig was. Hakhoutbeheer vindt plaats in de historische houtwal. Door de schapenbegrazing (zie figuur 11) ontstaat op termijn een grotere ruimtelijke variatie in bodem- en vegetatiestructuur als gevolg van plaatselijke verschillen in graas- en betredingsintensiteit. Een kleinschalige afwisseling van open en gesloten vegetaties is in het algemeen gunstig voor de aanwezigheid van reptielen, amfibieën en een soortenrijke ongewerveldenfauna.

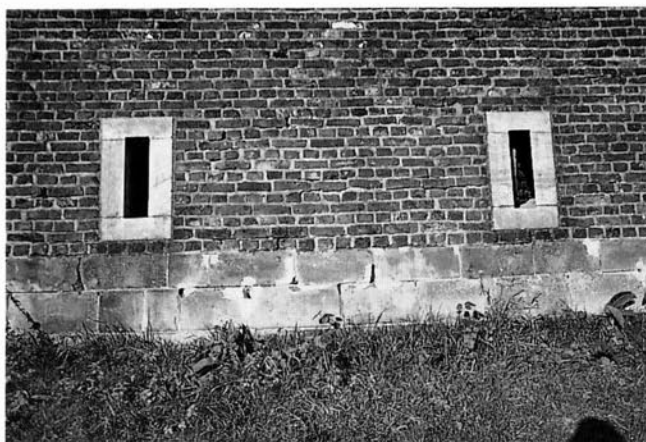
FIGUUR 12.  
Om te rigoreus  
gerestaureerde muren  
uit de periode 1977-  
1982 (zie figuur 1)  
voor de Muurhagedis  
weer enigszins geschikt  
te maken werden  
holletjes, open voegen,  
winterholen en  
zonneplateautjes  
gecreëerd  
(foto: B. Kruytjens).

Zoals uit het hoofdstuk over de restauratie van 1977-1982 blijkt, zijn veel muren destijds té goed gerestaureerd. Om deze muren voor de hagedissen wat meer geschikt te maken zijn hier - in het kader van het "Beheersplan Beschermd Natuurmonument de Hoge Fronten 1992 t/m 1994" (MINISTERIE VAN LANDBOUW, NATUURBEHEER EN VISSERIJ, 1992a) - in 1993 holletjes, winterholen, zonneplateautjes en open voegen aangebracht. De

holletjes in de baksteen zijn 30 cm diep, die in de mergelplint 60 cm.

In 1993 werd al meteen duidelijk dat de hagedissen de aangeboden structuren accepteerden: op de dag dat ze aangebracht werden, waren er al zonnende hagedissen op te zien! (zie figuur 12).

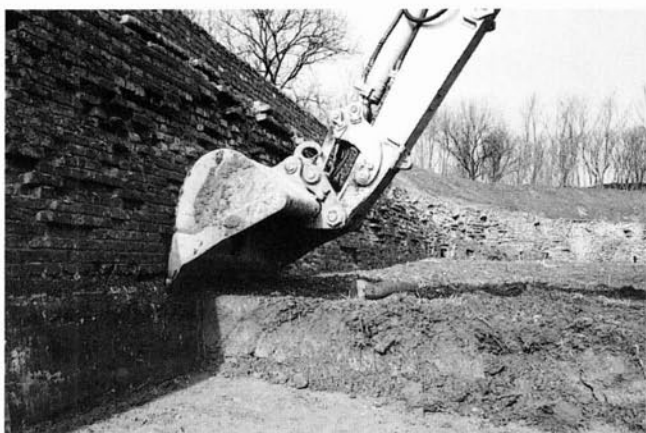
FIGUUR 13.  
Door het uitgraven  
van de mergelplinten  
zijn er weer vele m2  
muur beschikbaar  
geworden voor de  
Muurhagedis  
(foto: B. Kruytjens).

Een groot deel van de mergelplinten was door aarde bedolven zodat de Muurhagedissen vaak noodgedwongen op het bakstenen gedeelte van muren voorkwamen. De hagedissen hebben een opmerkelijke voorkeur voor de plinten omdat hier grote, diepe winterholen en riante zonneplateautjes aanwezig zijn. Bovendien is hier voldoende vegetatie aanwezig om voedsel te zoeken, te thermoreguleren of te vluchten bij gevaar. Door de plinten uit te graven (zie figuur 13) en de aarde uit oude winterholen en zonneplateautjes te krabben, zijn ze weer voor de Muurhagedis beschikbaar geworden. Door deze maatregel is het aantal m<sup>2</sup> potentieel leefgebied toegenomen en zal migratie gemakkelijker worden.
