# DE MUURHAGEDIS EN RESTAURATIE: KONFLIKT OF KOMPROMIS?

RAYMOND PRICK, BERT KRUYNTJENS p/a postbus 642, 6200 AP Maastricht

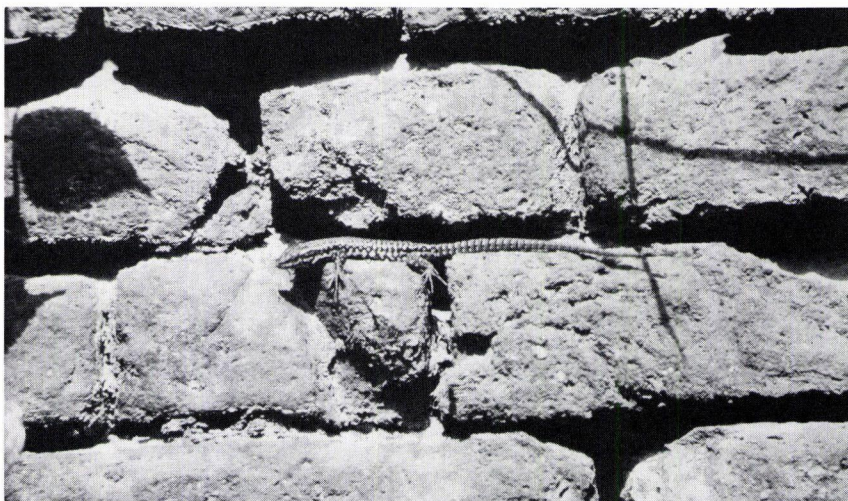
**Figuur 2.** Uitgesleten voegen tussen de bakstenen zijn uitstekende zon- en schuilplaatsen voor de Muurhagedis. Hoge Fronten, Maastricht (foto: B. Kruyntjens, 1981).

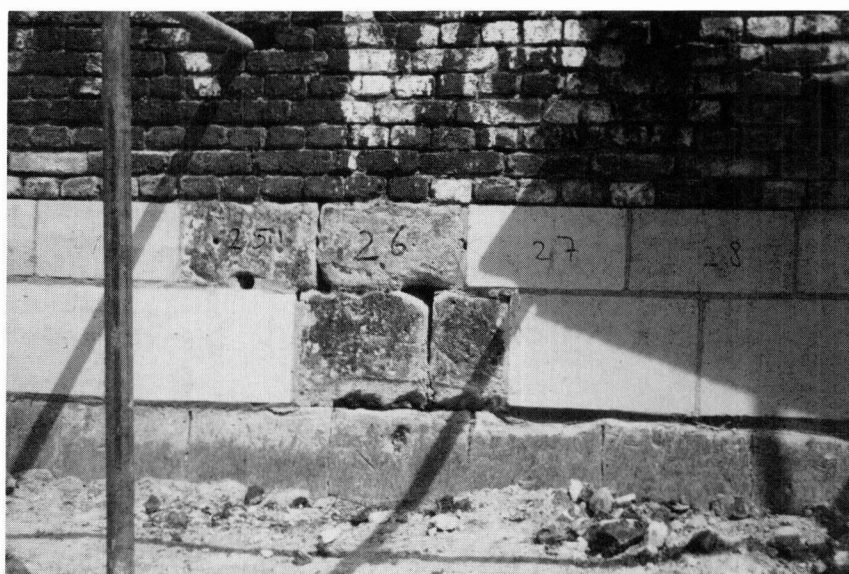
**Figuur 10.** Beter voorbeeld van restauratie: tijdens de restauratie in de Hoge Fronten werden slechts bij één enkele muur hier en daar oude mergelblokken gehandhaafd, waardoor enkele winterholletjes gespaard bleven (foto: B. Kruytjens, 1981).

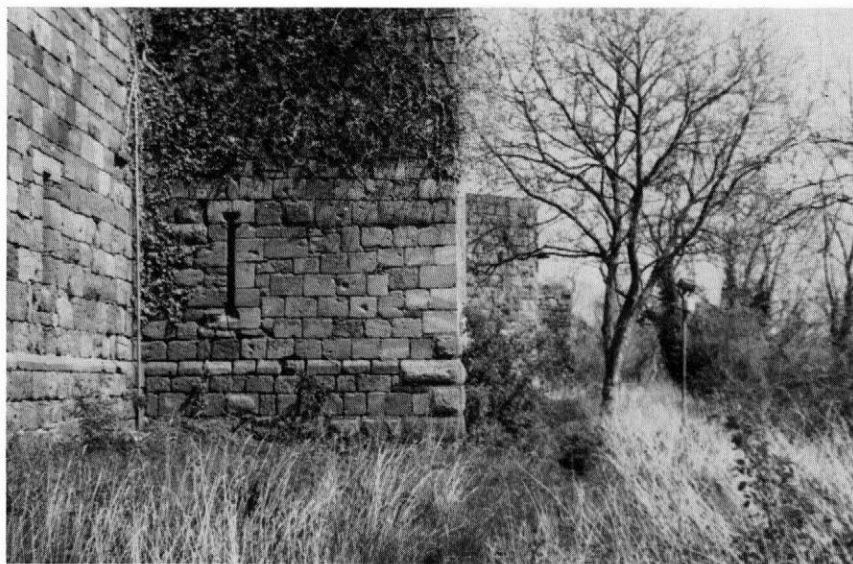
Figuur 11. Zuidmuur van de burcht in Nideggen die in het kader van restauratie in de 70er jaren alleen van overmatige begroeiing is ontdaan (foto: R. Prick, 1989).

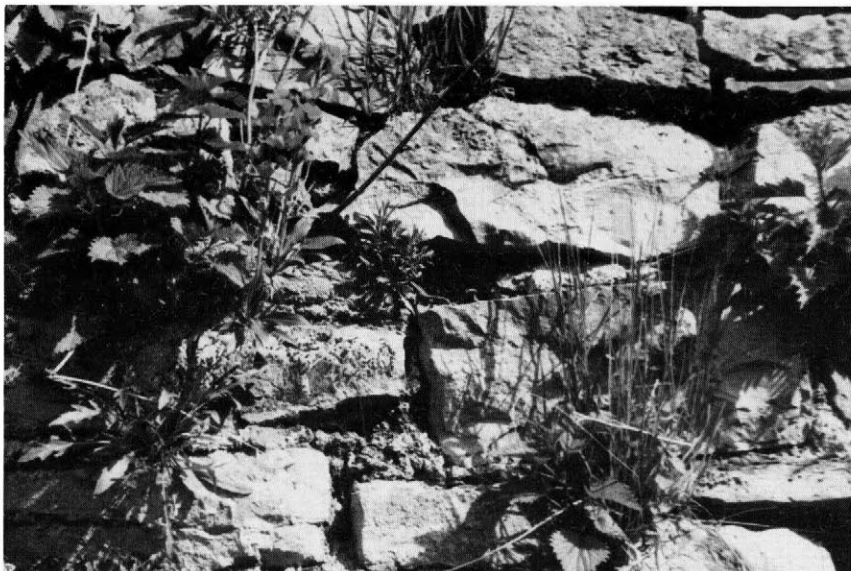
Figuur 12. Goed voorbeeld van restauratie: deze gerestaureerde (!) 'Bruchsteinmauer' — een met breukstenen gemetselde muur — in Kornelimünster met vele holletjes en muurvegetatie vormt nog steeds een ideaal leefgebied voor een populatie Muurhagedissen (foto: R. Prick, 1989).

Fig. 12 toont deze muur ná de restauratie.

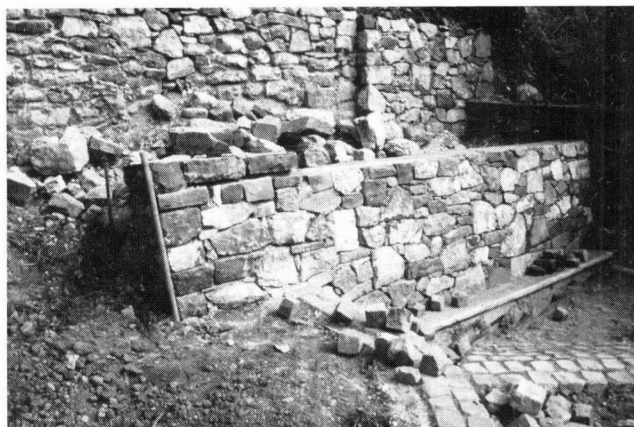
Figuur 13b. De nieuw gebouwde 'Trockenmauer' direct na nieuwbouw; nog niet geschikt voor kolonisatie (foto: U. Haese, 1986).

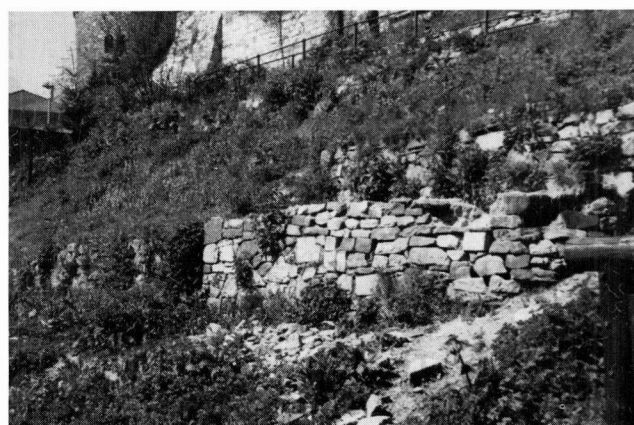
Figuur 13c. De nieuw gebouwde 'Trockenmauer' drie jaar na nieuwbouw; een ideaal biotoop voor Muurhagedissen en andere organismen (foto: R. Prick, 1989).
