# DE KUILEN VAN HORPMAAL

F.S. VAN WESTREENEN, Eckelraderweg 1, Gronsveld

In 1989 werden een aantal onderaardse kalksteengroeven ontdekt nabij het Belgische dorp Horpmaal (gem. Heers; prov. Limburg). De groeven kwamen aan het licht door instortingen die leidden tot omvangrijke verzakkingen van het maaiveld. Een tweetal terreinbezoeken en wat aanvullende informatie vormden de hier weergegeven impressie van de kuilen van Horpmaal.

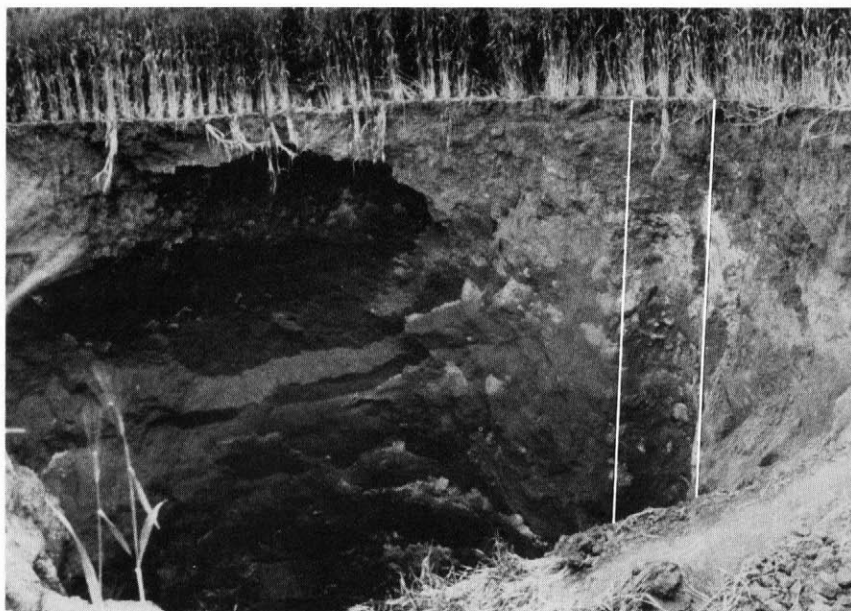
Een tweetal schachten kon worden waargenomen. Bij één schacht was alleen de schachtvulling weggezakt waardoor in het maaiveld een vrijwel onaangestaste open put viel waar te nemen. Bij de andere had een grondverzakking geleid tot een verticale doorsnede (figuur 4 en 5). Zowel qua lengte (10 m) als diameter (1 m) bestond er geen verschil. Restanten van de

Figuur 4. Verzakkingen in graanperceel. De in het lössprofiel aanwezige schacht is met lijnen gemarkeerd (foto auteur).
