## HET ONTSTAAN VAN DE SCHUINE KOLOMVOETEN IN DE GANGEN VAN DEN ST. PIETERSBERG.

door Ir. D. C. van Schaik.

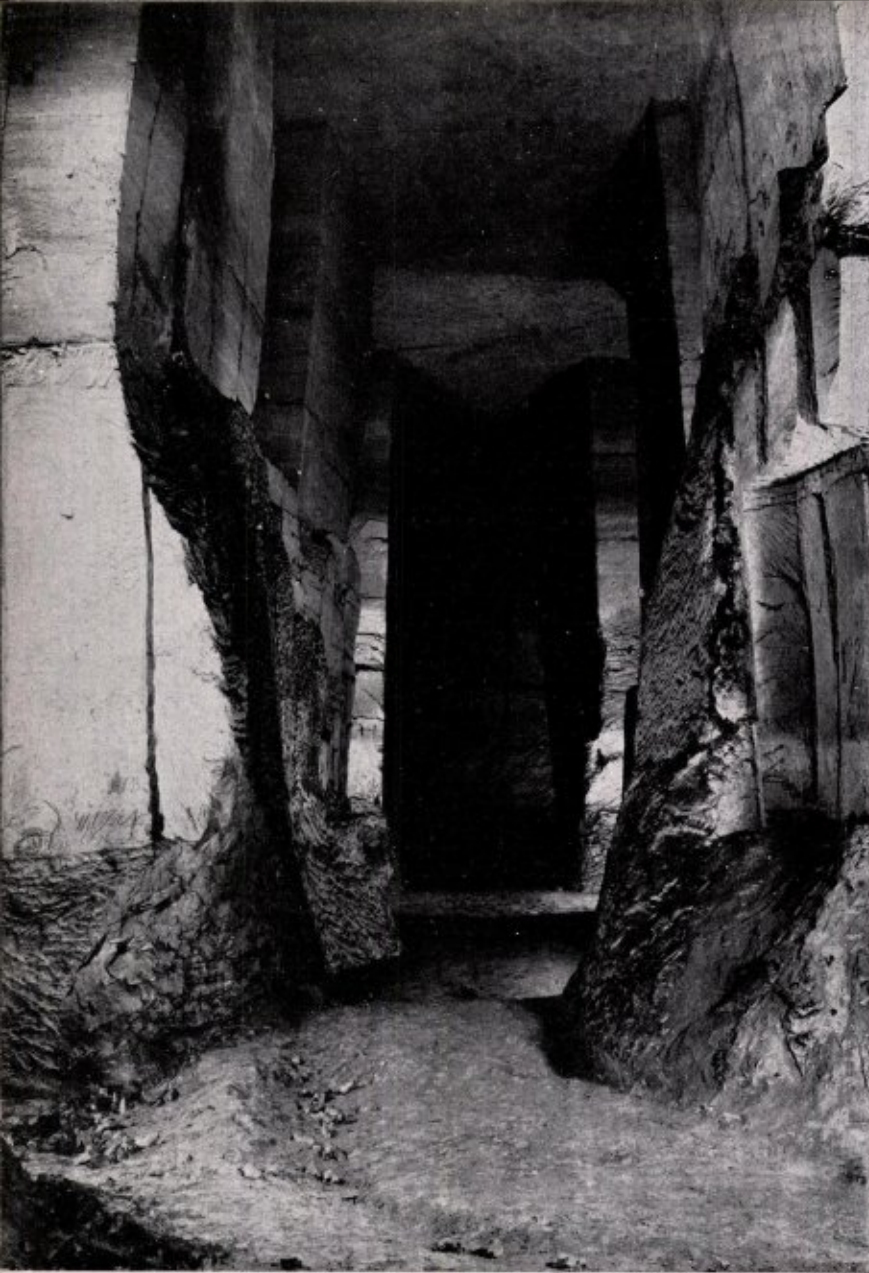
ZEER BREEDE GANG IN HET ZUIDELIJK STELSEL  
MET SCHUIN AFGEWERKTEN KOLOMVOET  
RECHTS OP DEN VOORGROND.

Op bijgaande afbeeldingen, ontleend aan „De Sint Pietersberg” (blz. 98 en 96), zijn de schuin aflopende vlakken der kolomvoeten, vooral op den voorgrond, duidelijk te zien. De achtergrond vertoont ook meer loodrecht afgewerkte kolomvoeten, wat als bewijs kan gelden, dat men hier niet systematisch dus bewust is te werk gegaan. In het algemeen is het aantal schuin aflopende vlakken in de zuidelijke helft van den Sint Pietersberg opvallend groot.

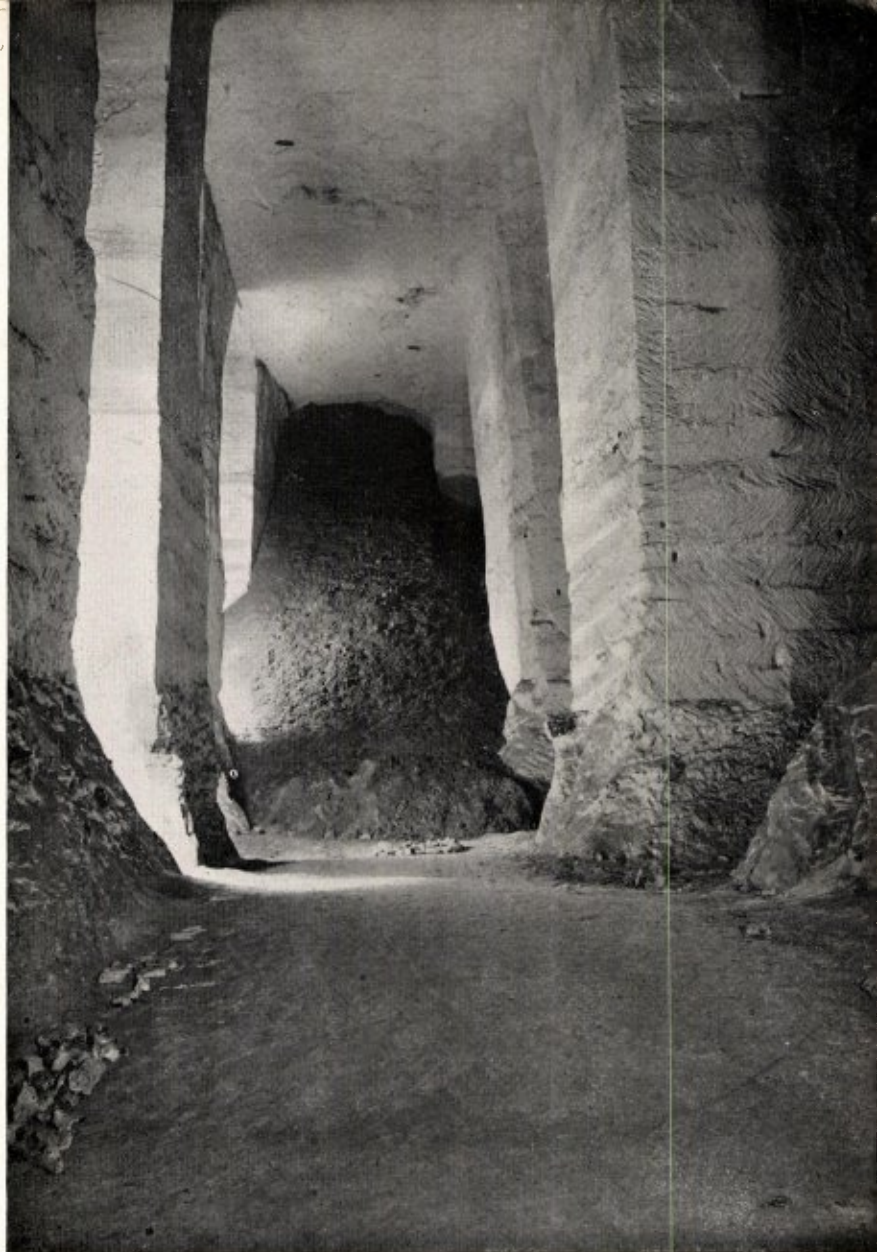
GANG IN HET ZUIDELIJK STELSEL VAN DEN ST. PIETERSBERG MET SCHUIN AFGEWERKTE KOLOMVOETEN EN DAARDOOR VERSMALDEN VLOER.

verwijderen middenmoot der gangvloeren zullen uitgebroken hebben, ontstonden vanzelf de schuin aflopende profielen ongeveer volgens het verloop van de natuurlijke druklijnen in het gesteente.
