# Kansen voor herstel van een compleet hoogveenlandschap

**Jaap Bouwman,  
Gert-Jan van Duinen,  
Roos Veeneklaas &  
André Jansen**

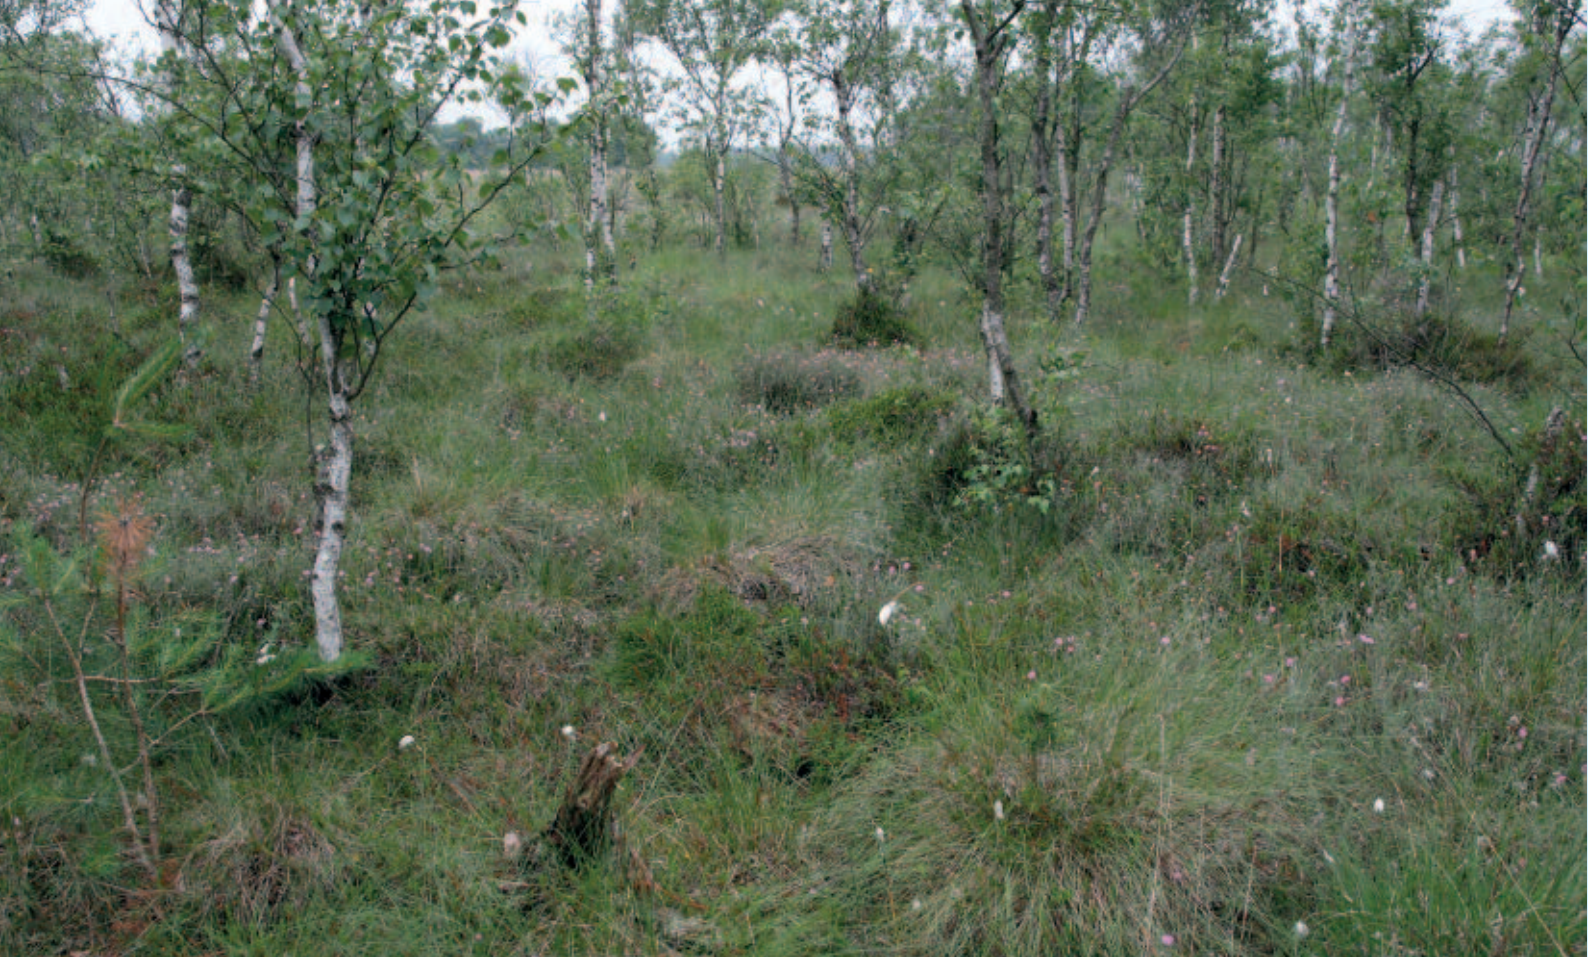
Fig. 1. Schematische doorsnede van een intact hoogveenlandschap.

Hoogvenen staan niet op zichzelf, maar maken deel uit van een veel groter landschap (fig. 1). Hun ombrotrofe (van regenwater afhankelijke) kern die zuur en extreem arm aan nutriënten is en waarvan de vegetatie bepaald wordt door veenmossen, gaat in ongestoorde situaties geleidelijk over in de mineraal- en nutriëntenrijkere omgeving (Everts et al., 2014). Binnen deze gradiënt tussen de kern en het omringende land-

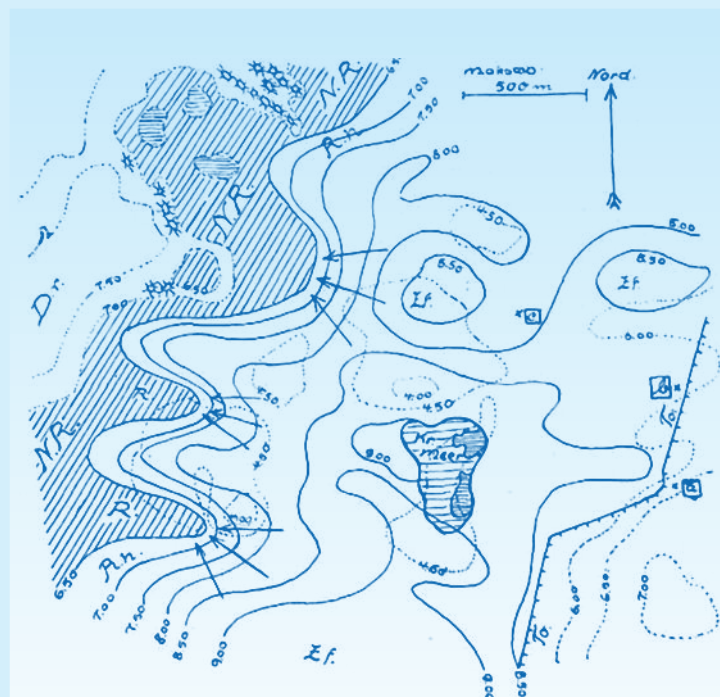
Fig. A. Kaartje van Jonas (1932), behorend bij zijn beschrijving van een wandeling vanaf een duinrug (Dr) naar de meerstal het Kromme Meer in het Aschendorfer Obermoor ten zuiden van Papenburg. Daarbij wordt een natte randzone (N.R.) gepasseerd.

Fig. 5. Overzichtskaart van het Kromme Meer met omgeving. De stip-pellijnen geven de hoogte van den zandigen ondergrond van het veen aan. De gewone lijnen zijn de hoogtelijnen van de oppervlakte. Let op de vrij steile randhelling (R.h.) in het Westen naar de natte randzone (N.R.) toe, waarin grote geulen (R.) diep insnijden. Dr. is de duinrug. Zf. de hoogvlakte van het veen. To. turfafgraving.

Jonas (1932) geeft een beschrijving van de overgang tussen een duinrug en het (dan al niet meer geheel intacte) hoogveen Aschendorfer Obermoor; een situatie waar de zijwaartse uitbreiding van het hoogveen tot staan werd gebracht. 'De breedbladige lischdodde, waterbies en Hypnum bewijzen, dat het hoogveen met zijn schrale, oligotrophe, plantende hier de overwinning nog niet heeft behaald. Het regenwater spoelt steeds nieuwe voedingszouten uit de duinen, zoodat plaatselijk riet en liesgras (*Glyceria aquatica* Wahl.) kunnen groeien. Ook vindt men hier nog uitgestrekte velden van de snavelzegge (*Carex rostrata*) en overal vestigt zich de berk. Zoo geeft de randzone een veel bonter geheel te zien dan de hoogveenvlakte, waar het snel groeiende veenmos de groei van de meeste planten verhindert.' '...de randhelling van het veen. Breede zwarte erosiegeulen kronkelen de helling af naar de natte randzone. Als het geregend heeft, spoelt het water hierlangs snel de helling af, die zodoende altijd droog blijft. Vandaar dat hier reusachtige zoden van *Molinia*, de pijpestrootjes, en *Calluna* groeien en geen spoor van veenmos is te vinden.' 'Op andere plaatsen, waar grootere geulen, met R. (Rulle) op het kaartje aangeduid (fig. A), in de helling snijden, staan ook berken- en wilgenboschjes (*Salix aurita*). Daarachter pas strekt zich het eigenlijke hoogveen uit.'
