Peter van der Burg  
en Jan Vermaat

## Waarom verdwijnt waterriet? De muskusrat wordt onderschat

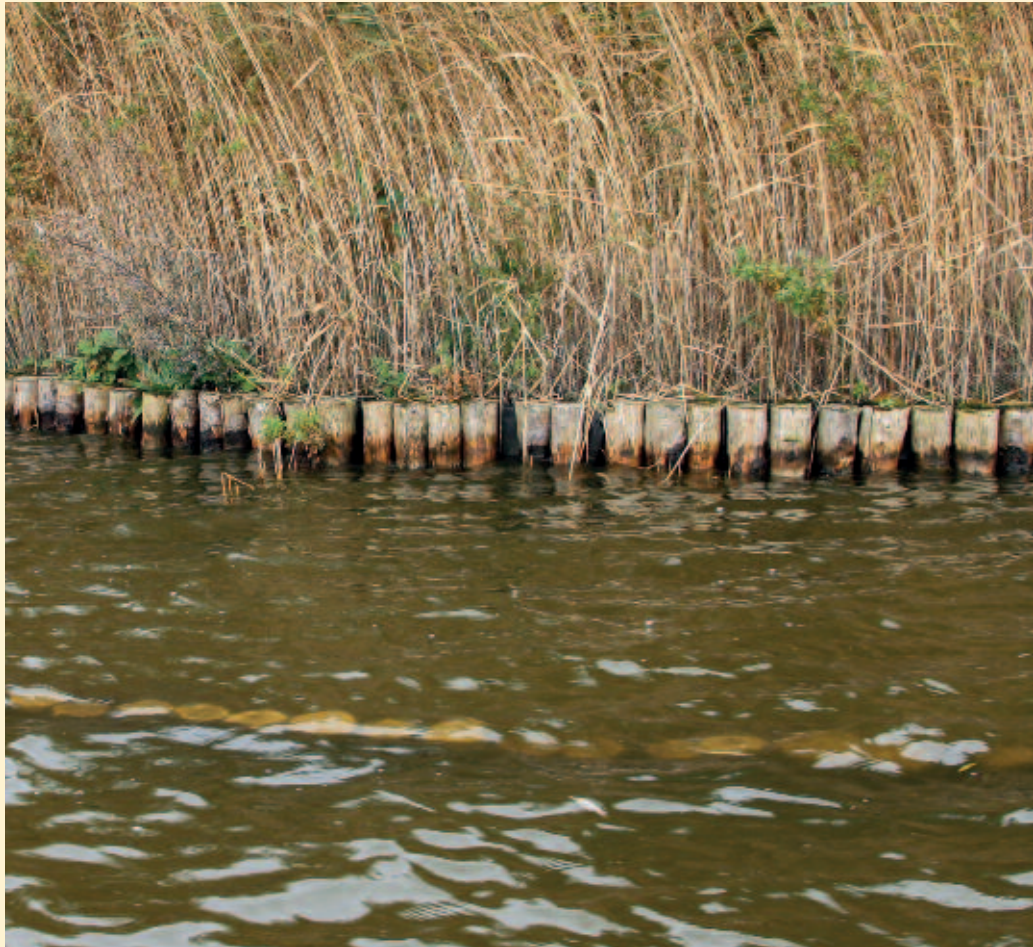
**Foto 3.** Vooroever met onderwater-beschoeiing, 30-10-2010. Ook twee jaar later nog geen waterriet, terwijl het riet op de oever weelderig groeit.

afgebeten door (voornamelijk) muskusratten. Dit herhaalde zich steeds, zodat van rietgroei geen sprake was en de vooroevers leeg bleven (foto 3). Dit verschijnsel is overigens in het hele Reeuwijkse plassengebied waarneembaar. Alleen door massale aanplant van riet in de afgelopen jaren in nieuw aangelegde natuurvriendelijke oevers valt het niet zo op. Ondanks veel inzet van de muskusrattenbestrijders (Unie van Waterschappen, 2013) verhinderen de muskusratten rietuitgroei in het water op de meeste plaatsen. Ook het nog steeds plaatselijk van nature aanwezige waterriet in de Reeuwijkse plassen neemt voortdurend af. De vraat van muskusratten is hier de belangrijkste oorzaak al is ook de vraat van ganzen plaatselijk van invloed. De wortelstokken van riet en de stengelbases van grote egelskop (*Sparganium erectum*) en kleine lisdodde (*Typha angustifolia*) zijn vooral in herfst en winter geliefd voedsel. In de late herfst worden oude rietstengels en wortelstokken gebruikt voor de bouw van een burcht bij voorkeur in dicht groeiend waterriet (foto 4).

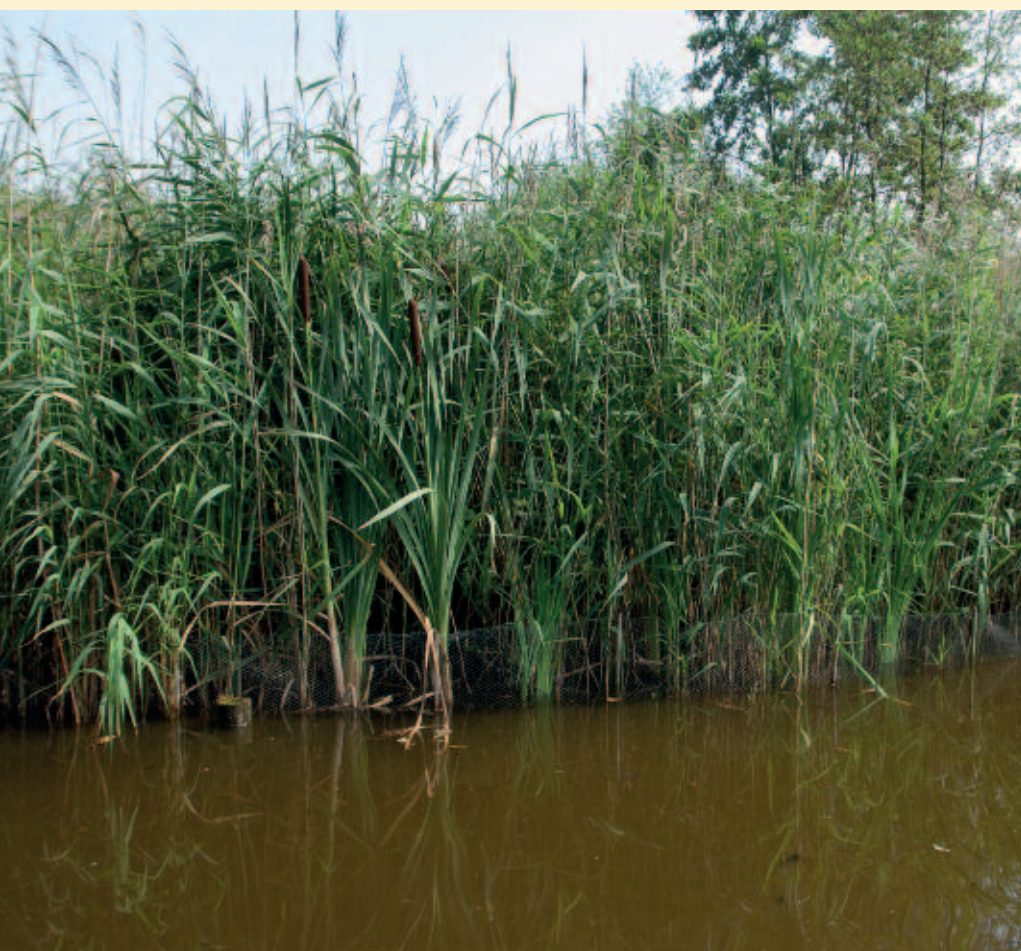
**Foto 5.** Resultaat van de eerste proef na vier jaar: een volledig vol gegroeide afgeschermdde vooroever, 28-7-2014

Binnen het gaas groeide het riet uitbundig, spoedig gevolgd door grote egelskop en andere waterplanten. Reeds in 2012 (binnen twee jaar) was het aantal rietstengels tot boven de 1.000 gestegen (dichtheid ca 40 m<sup>-2</sup>). Inmiddels is deze vooroever volledig dichtgegroeid met riet en andere oever- en waterplanten. Het contrast met de directe omgeving is duidelijk: daar worden de rietuitlopers vanuit de oever afgebeten door muskusratten en soms grauwe ganzen (*Anser anser*) (foto 5).

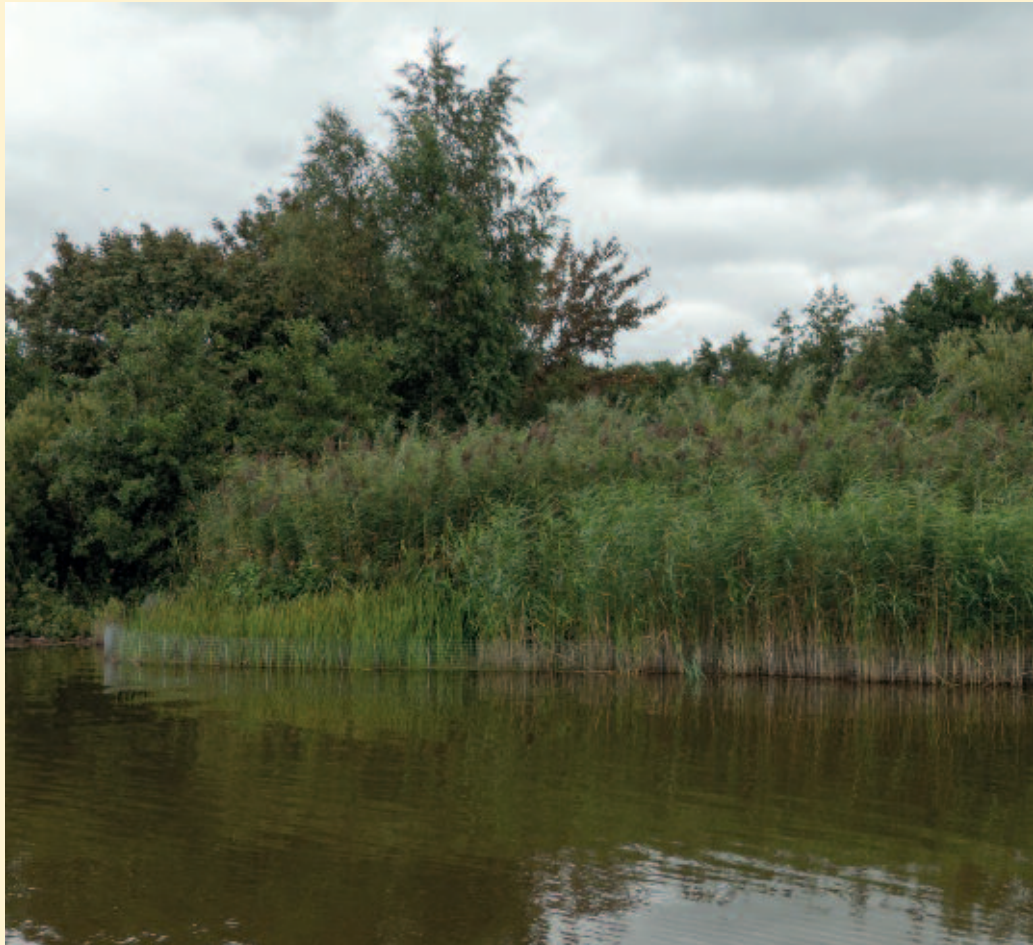
**Foto 7.** Muskusratten bouwen talud om over gaas te kunnen klimmen; op de foto is op deze plaats het gaas verhoogd tot 1 meter, 6-11-2014

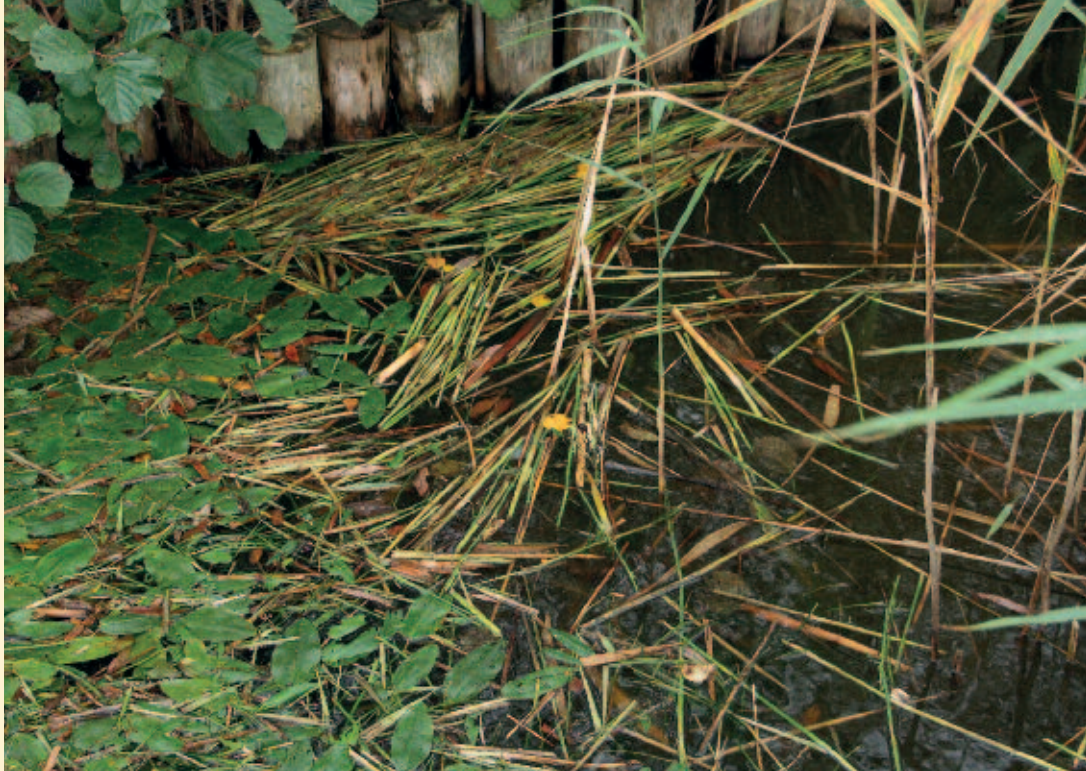
**Foto 8.** Afgebeten rietpunten in de afgeschermdde vooroever, 6-11-2014
