Grootschalige eliminatie van watercrassula op Terschelling

Watercrassula verwijderen van grootschalige besmette locaties is onmogelijk. Dit is een veel gehoorde stelling van onderzoekers, beleidsmedewerkers en beheerders. In 2018 waren gedurende twee maanden zes rupskranen, vier vrachtwagens en een zestal bemalingspompen op Terschelling in bedrijf om deze invasieve exoot te verwijderen. Hebben die een gebied van 4,5 ha, zwaar besmet met watercrassula, met succes geschoond?

Martijn van de Loo, Janneke van der Loop, Femke Soontjens & Wouter de Vries

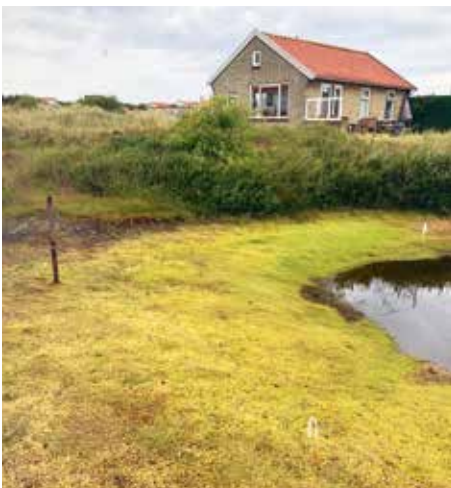
Foto 1. Watercrassulabesmetting in de vochtige duinvallei de Grote Plak op Terschelling. foto: Janneke van der Loop

In 2013 ontdekten boswachters van Staatsbosbeheer watercrassula in aangelegde plassen ten zuiden van de recreatiewoningen van Midsland aan Zee op Terschelling (foto 1). Na het opmerken van de besmetting is gepoogd om deze in de kiem te smoren door zout water in te laten en de watercrassula kleinschalig te verwijderen. Deze methoden bleken niet toereikend. Inheemse planten werden snel overwoekerd door de exoot en de soort breidde zich gestaag uit naar twee nabijgelegen vochtige duinvalleien, te weten Grote Plak en Klein Meisterplak (fig. 1). Na het uitvoeren van een onderzoek naar het effect van watercrassula op de Natura 2000-doelstellingen op Terschelling, werd door Staatsbosbeheer, Wetterskip Fryslân, de gemeente Terschelling en de Provincie Fryslân de conclusie getrokken dat de watercrassula op Terschelling met hand en tand bestreden moet worden. Alleen zo is de teloorgang van waardevolle soorten en plantgemeen-

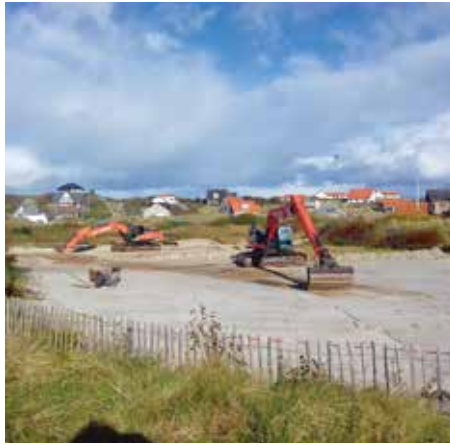
Foto 2. Afschrapen van de toplaag in vochtige duinvallei Klein Meisterplak. (foto: Wouter de Vries)

Van de besmette locaties werd, na het droogzetten van de gebieden door bemaling, 40 cm toplaag afgegraven (foto 2). We gingen ervanuit dat op deze manier alle watercrassula, ook die in kuiltjes van het reliëf, verwijderd was. Een gespecialiseerd advies- en uitvoeringsbedrijf heeft de afgraving begeleid, terwijl een aannemer met ervaring in grond- en saneringswerkzaamheden de werkzaamheden uitvoerde. Voor het afgraven is een specifieke werkwijze met zes stappen ontwikkeld. Allereerst werd de besmetting gemarkeerd in het veld. De tweede stap was het creëren van een rijpad, van en naar de besmette gebieden, zonder risico op vervuiling van machines of

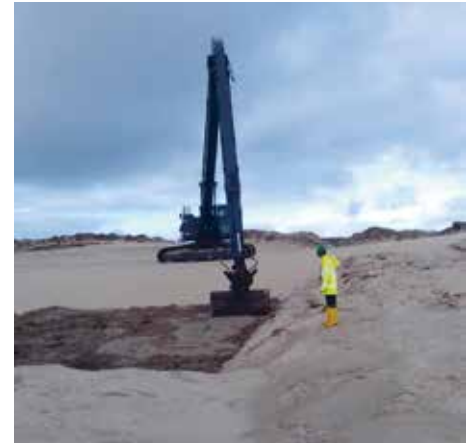
Foto 3. De opslag van watercrassulabesmette grond in het droge duin (foto: Wouter de Vries).

De afgegraven besmette bodem is vervoerd naar een nabijgelegen hoog duin (foto 3). In dit duin is ten behoeve van de opslag van de besmette grond eerst grond afgegraven over een oppervlakte van 20.000 m² (in totaal 15.000 m³). Het zand uit deze afgraving is deels gebruikt om de afgegraven delen op de besmette locaties aan te vullen en deels om het duin met de besmette grond af te dekken. Hierbij is gezorgd voor zoveel mogelijk behoud van de kwetsbare natuur. De toplaag van het duin is apart gezet, zodat deze na de werkzaamheden op het hoge duin terug was te plaatsen. De besmette grond in het depot is met 3 meter schoon zand afgedekt om het aan de oppervlakte komen van watercrassula te voorkomen. Op windgevoelige plaatsen plantte de uitvoerder helmgras om uitstuiwen tegen te gaan.

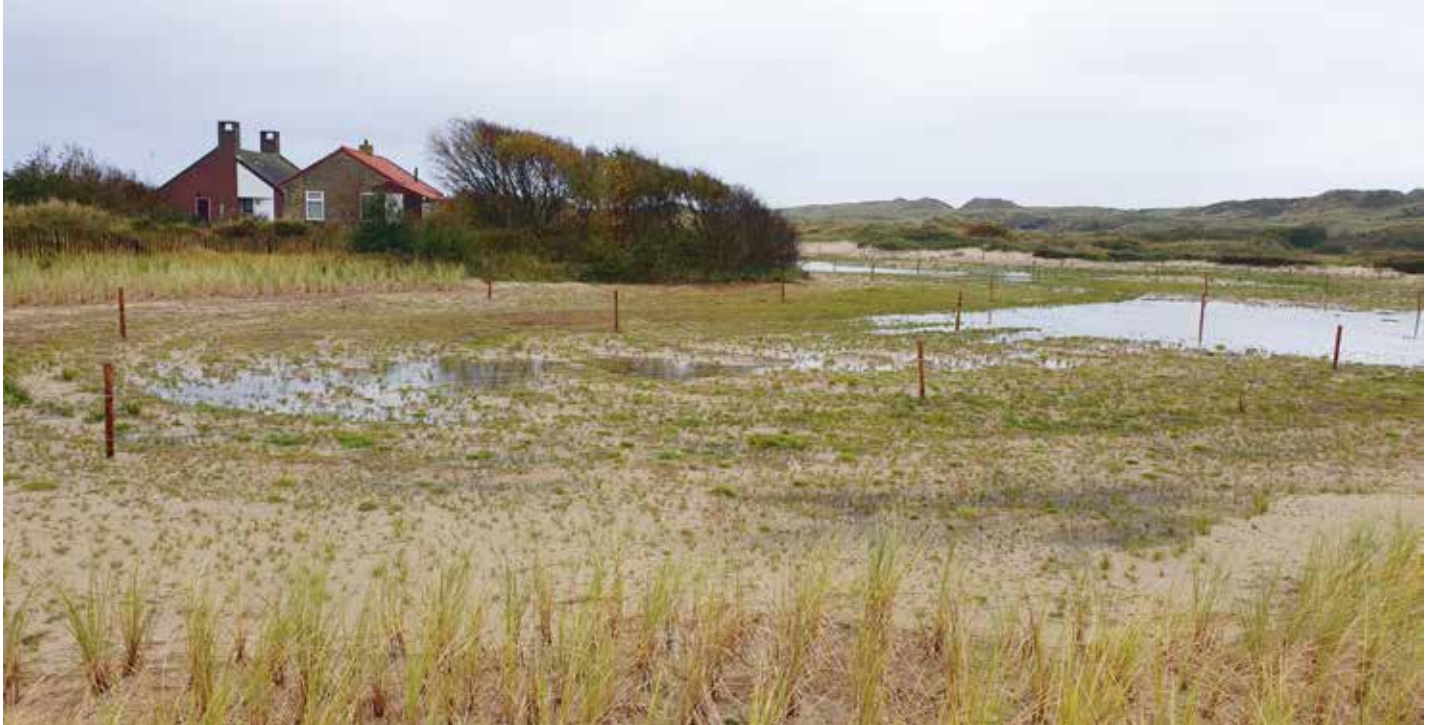
Foto. 4. Vochtige duinvallei 'Klein Meisterplak' in oktober 2019: vrij van watercrassula (foto: Martijn van de Loo).

Het project was daarmee nog niet ten einde. Sinds de voltooiing van de werkzaamheden in oktober 2018, vindt elke zes weken een controle van het gebied plaats. Tot nu toe is er geen nieuwe besmetting ontdekt (foto 4). Inmiddels is al een jaar lang geen watercrassula waargenomen in de behandelde gebieden. Eliminatie is gerealiseerd, hiervoor is twee jaar en 1,4 miljoen euro nodig geweest. De monitoring van de behandelde locaties stopt niet. Dit omdat de vegetatieontwikkeling wordt gevolgd en omdat de behandelde gebieden tijdelijk kwetsbaar zijn voor herintroductie van watercrassula.
