# Eekhoornbescherming in de gemeente Roerdalen: een kwestie van bruggen slaan

Steven Jansen, Reutjesweg 7, 6077 NA Sint Odiliënberg, e-mail: stevenjansen7@gmail.com

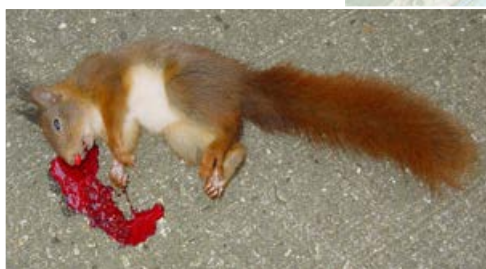
FIGUUR 5

Verharde wegen die eekhoornleefgebied doorsnijden (zwarte lijnen) in combinatie met de 97 verkeersslachtoffers (rode punten) uit de periode 2001-2016 met een van de verkeersslachtoffers. (foto inzet: S. Jansen)

De Eekhoorn is gedurende het hele jaar overdag actief (HUIZENGA *et al.*, 2010). Dode Eekhoorns kunnen daarom ook het gehele jaar door worden gevonden. In tabel 1 en in figuur 5 worden de verkeersslachtoffers uit de onderzoeksperiode 2001-2016 weergegeven.

In figuur 5 zijn de verharde wegen aangegeven die bossen en dus ook het leefgebied van de Eekhoorns doorsnijden. Op deze kaart zijn tevens de 97 verkeersslachtoffers geprojecteerd.

Hieruit blijkt dat op sommige plekken concentraties van doodgedrezen dieren te zien zijn terwijl er op andere verharde wegen geen verkeersslachtoffers gevonden zijn. Dit kan verschillende redenen hebben. Eén reden is dat binnen de gemeente Roerdalen een aantal wegen verkeersluw is gemaakt waardoor er ter plaatse geen of weinig gemotoriseerd verkeer passeert. De verharde Meinweg door het Nationaal Park de Meinweg is daar een mooi voorbeeld van. Een andere reden kan zijn dat de bomen aan weerszijden van de weg elkaar met de boomkruinen raken. Daar kunnen Eekhoorns veilig van boom tot boom springen en hoeven zij niet over het wegdek te lopen om over te steken. Ook deze dieren bereiken daar zonder problemen de overzijde van de weg.

Uit de inventarisatie blijkt dat er op 36 wegtrajecten in Roerdalen veel verkeersslachtoffers onder Eekhoorns vallen [figuur 5]. Het beheer van deze wegen wordt uitgevoerd door de Provincie Limburg (15 locaties) en de Gemeente Roerdalen (21 locaties). De belangrijkste knelpunten voor de Eekhoorn in de gemeente Roerdalen zijn aangegeven in tabel 1. Op grond van het aantal zichtwaarnemingen (van zowel dode als levende Eekhoorns) en de verkeersintensiteit zijn van deze 36 knelpunten negen ‘hot-spots’ geselecteerd [figuur 7].
