De teloorgang van een nestaggregatie van de wormkruidbij *Colletes daviesanus*

Jan Smit & Iwan van Berkel

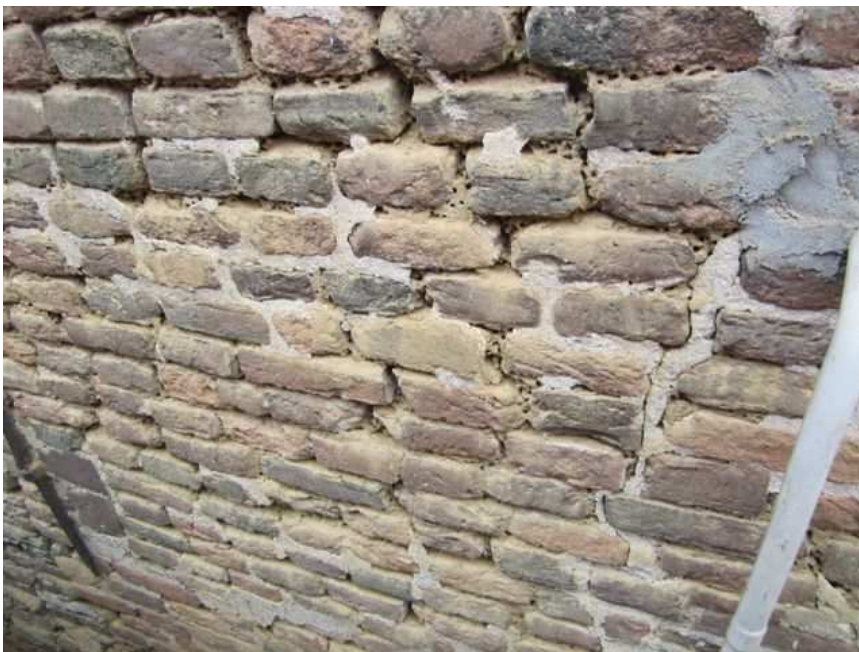
Figuur 1. De muur aan de Kruisstraat in Hattem, met verdwenen voegwerk en nestgangen van *Colletes daviesanus*. Foto: Iwan van Berkel.

In 2013 werd aannemersbedrijf Hanzebouw uit Zwolle gevraagd een muur te restaureren in een monument aan de Kruisstraat in het centrum van Hattem (Ac. 201-498). Het voegwerk van deze muur was voor een deel verdwenen en er zaten tientallen nesten van zijdebijen in (Fig. 1). De nesten zaten in de noordmuur van het huis en waren van de wormkruidbij *Colletes daviesanus*.

Aangezien de muren van het woonhuis in Hattem te zeer beschadigd raakten, werd het aannemersbedrijf gevraagd herstelwerkzaamheden uit te voeren. Om de muur te herstellen werd de oude mortellaag, die bestond uit leemachtige legmortel, tot 8 centimeter diep weggehaald. Hierbij werden diverse larven van zijdebijen aangetroffen en verwijderd. Dieper werden geen gangen en larven meer aangetroffen. De diepe voegen werden vervolgens voorzien van een traditionele zand-cement-kalk-mortel en daarna werd de hele gevel gevoegd met eveneens een traditionele zand-kalk-cement-voeg. Omdat het gebouw een monument is, moesten deze traditionele materialen verwerkt worden. Deze werkzaamheden zijn uitgevoerd in de winter van 2013-2014.

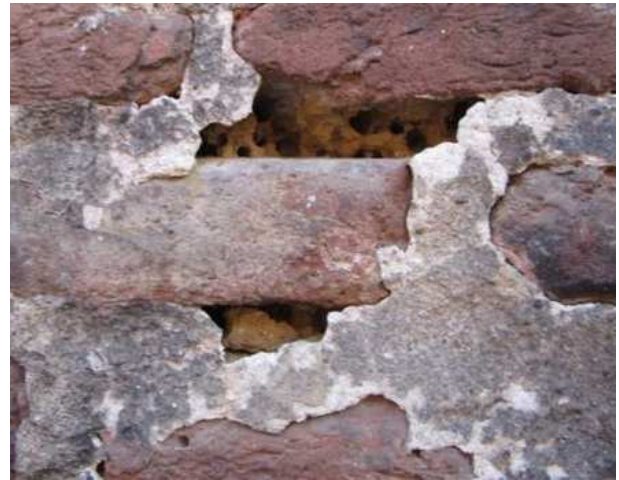
Figuur 2. Nestgangen van *Colletes daviesanus*. Foto: Iwan van Berkel.

Het is bekend dat deze bijen schade kunnen veroorzaken aan oude zandstenen muren (Fig. 2) (Scheloske 1974). Deze bijen kunnen dit alleen doen in zachte muren, ze graven hun nestgangen in het substraat met hun kaken. De vrouwtjes van *Colletes*

daviesanus nestelen vaak bij elkaar in aggregaties, jaren achtereenvolgend worden dezelfde nestgangen gebruikt door opeenvolgende generaties van deze bijen (Esser 2005). De nestgangen worden in verticale wanden aangelegd en de gangen zijn gewoonlijk horizontaal, maar de richting wordt bepaald door het substraat. Wanneer er een hardere laag in de wand zit, buigen de nestgangen daar omheen, in alle mogelijke richtingen (Esser 2005). De gangen gaan meestal niet dieper dan 10 cm, bij uitzondering tot 15 cm. diep (Esser 2005).
