EEN NIEUW TYPE FAUNAPASSAGE GETEST IN HET NAARDERMEER

# Zoogdieren onder het spoor door

## DE DWARSLIGGER FAUNAPASSAGE

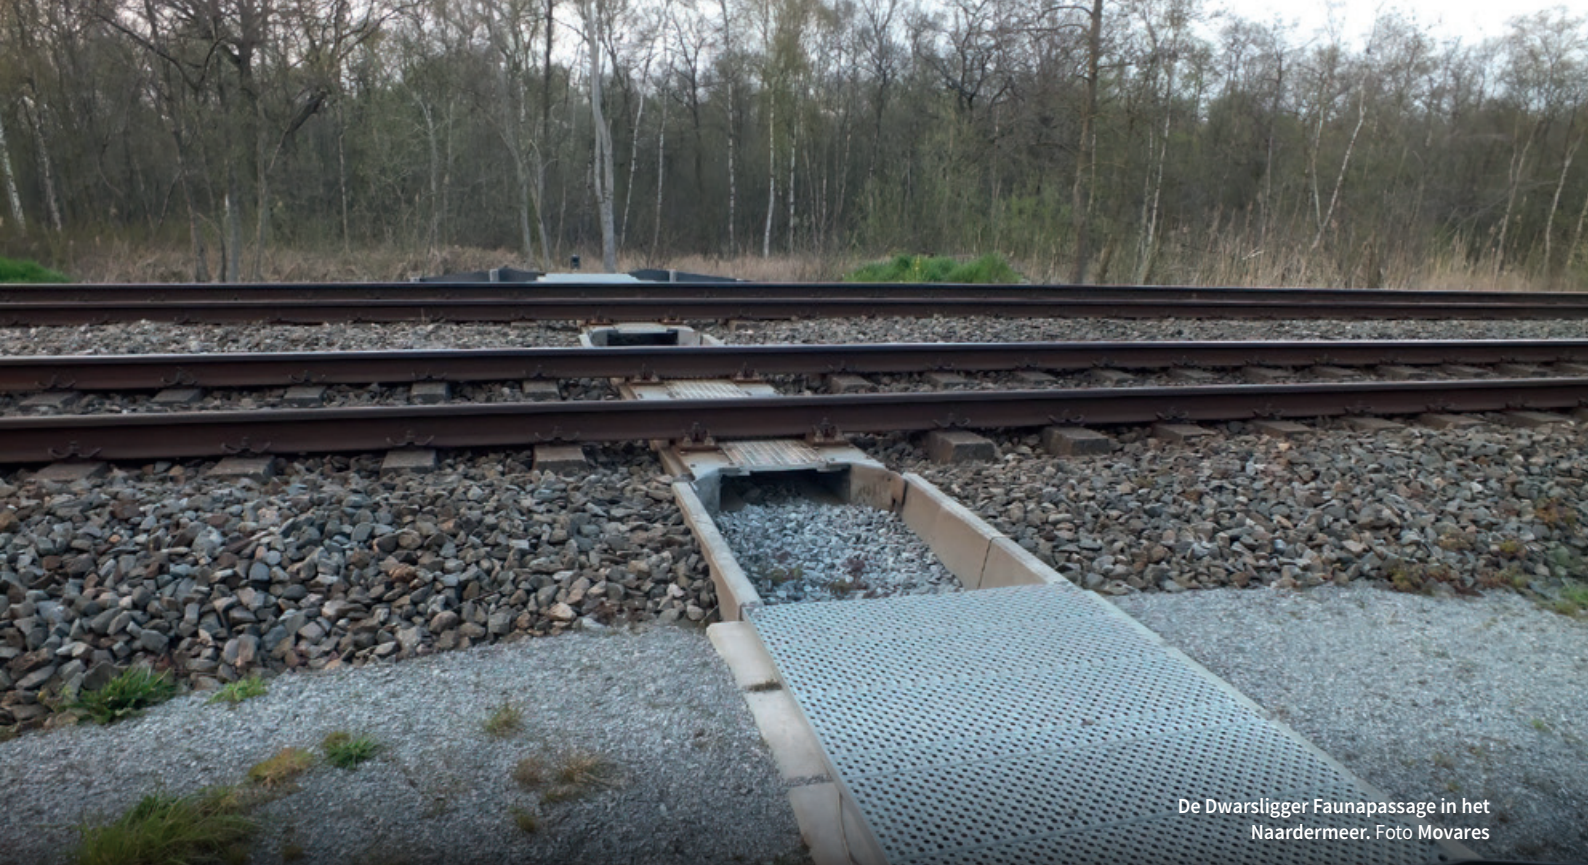
De Dwarsligger Faunapassage in het Naardermeer. Foto Movares

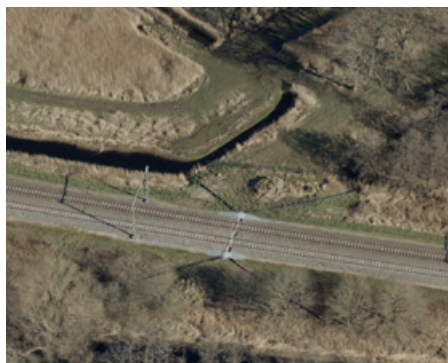
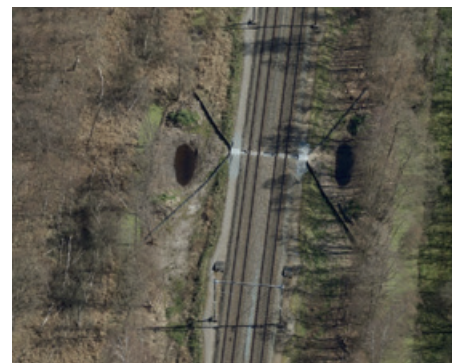
Een van de twee DFP's bevindt zich in het westen van het Naardermeer, op de overgang van open rietland naar moerasbos. De tweede passage bevindt zich in het oosten van het Naardermeer en is omgeven door moerasbos. De monitoring is uitgevoerd volgens de 'Richtlijnen voor het meten van het gebruik van faunapassages'<sup>5</sup> en bestond uit fotoregistratie. Aan weerszijden van de DFP's werden camera-vallen (Reconyx HF2X HyperFire 2 Covert IR) geplaatst tussen oktober 2019 en juli 2021. Deze cameravallen gebruiken een PIR (passief infrarood) sensor. Deze sensor registreert dieren wanneer ze ongeveer 3°C warmer zijn dan hun omgeving.<sup>6,7</sup> Bij activering maakten de camera's drie foto's, met vervolgens minstens tien seconden rust voordat een nieuwe serie van drie foto's kon worden gemaakt.

► De Dwarsligger Faunapassage aan de oostzijde (rechts) en aan de westzijde (links) van het Naardermeer.
