HET MONITOREN VAN EEKHOORNBRUGGEN

# Houvast voor eekhoorns over drukke wegen

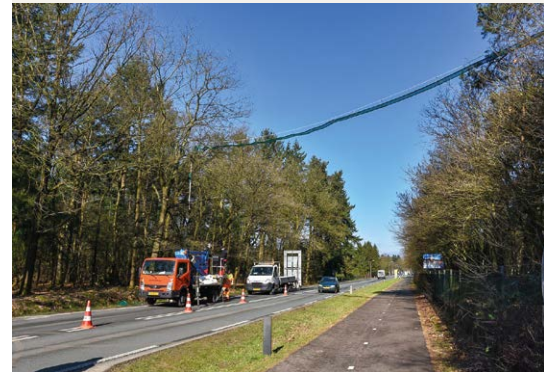
▲ De aanleg van een 'ladderbrug' in Otterlo. Foto Frans van Bommel

De zogenoemde 'ladderbruggen' bij Otterlo zijn opgebouwd naar Amsterdams model.

De bruggen zijn onderhoudsvrij en bestaan uit kunststof en metalen onderdelen. Het loopvlak is gemaakt van nylon windbreekgaas en aan weerszijden bevestigd aan twee scheepstouwen met staalkabel. Bovenlangs loopt een dik scheepstouw voor extra draagkracht en voor de ophanging van aluminium driehoeken die het loopvlak stabiliseren.

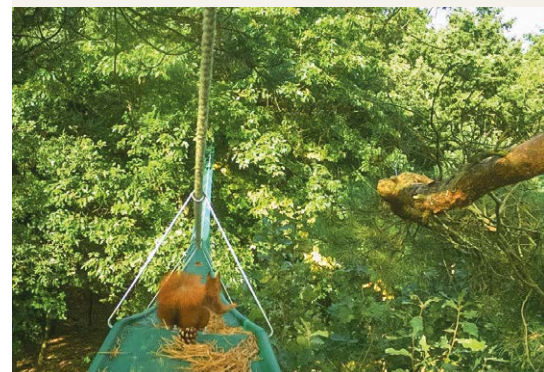
▲ De eerste eekhoorn die de brug in Otterlo op ging, maar halverwege terugkeerde. Pas in 2020 werden wel overstekende eekhoorns geregistreerd. Foto Frans van Bommel

Voor de monitoring werden cameravallen bevestigd aan de boom waaraan de brug was vastgemaakt. Gedurende de eerste twee monitoringsperiodes, tot bijna drie jaar na de aanleg van de bruggen, werden geen overstekende eekhoorns geregistreerd. Binnen één week na aanleg had zich weliswaar een eekhoorn vertoond op het uiteinde van een brug, maar die ging de brug verder niet op. Pas in oktober 2016 liep een eekhoorn een aantal meters op de brug, maar die keerde vervolgens weer om (figuur 3). Pas bij de derde monitoring, in de tweede helft van 2020, werden overstekende eekhoorns geregistreerd. Van juli tot eind december 2020 staken bij één brug vijf eekhoorns over en bij de andere brug vier. Omdat niet continu na de aanleg is gemonitord is niet uit te sluiten dat eekhoorns de bruggen al eerder hebben gebruikt. Om de eekhoorns te lokken zijn in 2019 gevulde voederhuisjes geplaatst bij de uiteinden van de bruggen.

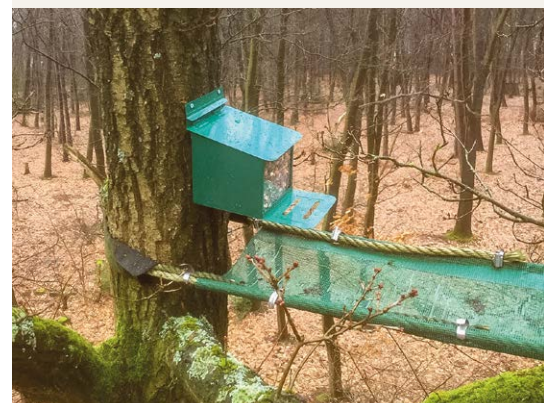
▲ Na de twee monitoringsrondes zonder overstekende eekhoorns werden in 2019 gevulde voederkastjes geplaatst bij de uiteinden van de bruggen. Foto Frans van Bommel
