## SENSOREN IN FAUNAPASSAGES

# Smart Wildlife Mobility

TEKST MARK VAN HEUKELUM, GERLIES NAP EN NICO JONKER

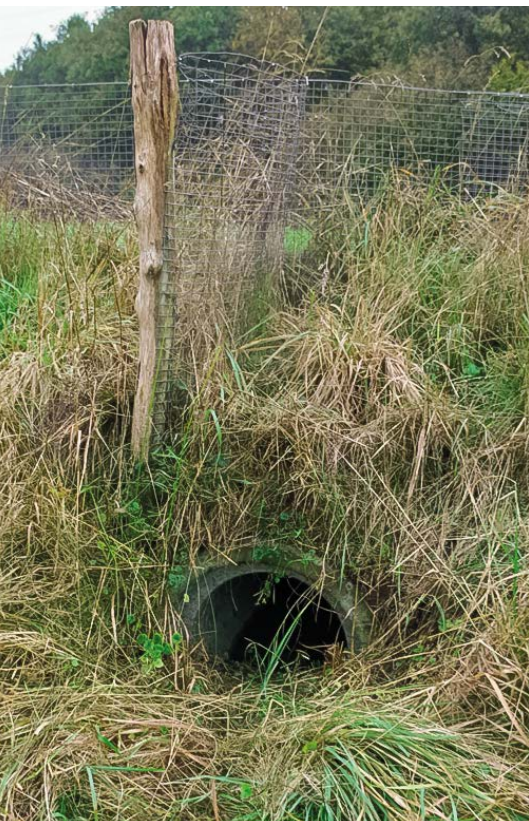
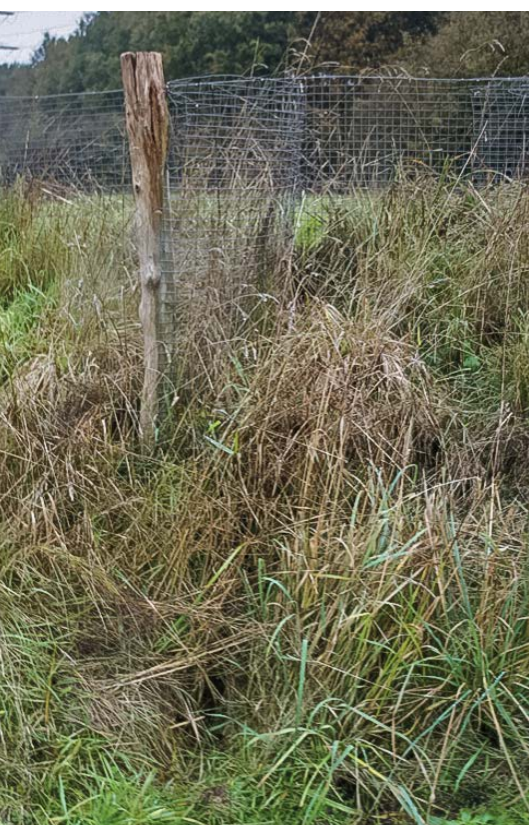
▲ **Afbeelding 1.** Faunatunnels raken overbegroeid (onderste foto), waardoor deze voor mensen en dieren niet meer vindbaar zijn.  
Foto's Mark van Heukelum

En 'verstopten' is soms letterlijk het geval. Want daar waar het ontwerp en de aanleg van faunapassages steeds beter belegd zijn in ruimtelijke opgaven, blijkt het beheer en onderhoud van faunapassages maar lastig te borgen. En dat uit zich in faunapassages die volledig overgroeid zijn geraakt (*afbeelding 1*), faunatunnels die vol water staan, looprichels die zijn afgebroken, rasters die versleten zijn of faunapassages waarvan niet meer bekend is waar ze liggen. Het beheer en onderhoud van faunapassages blijkt na rondgang bij de provincies door-

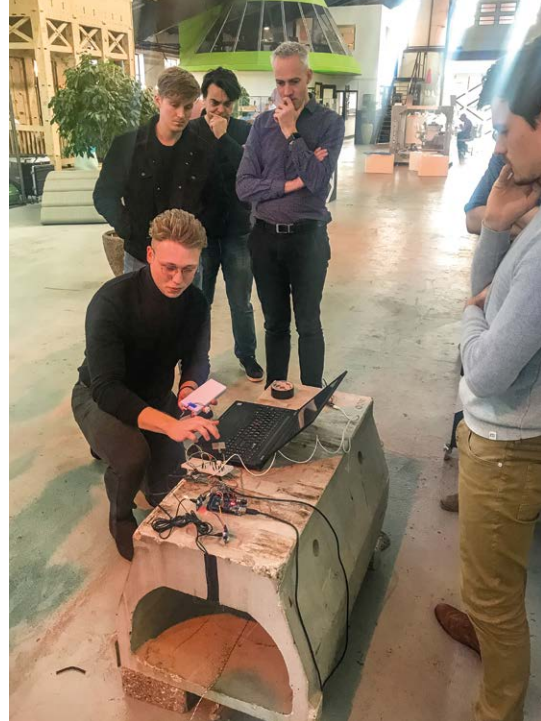
▲ Afbeelding 2. Tijdens de indoortest werd de sensoropstelling in een deel amfibieëntunnel handmatig getest. Foto Mark van Heukelum

In slechts enkele weken tijd heeft 3DMZ een werkend prototype gebouwd, dat in een loods getest is (*afbeelding 2*). Hiervoor zijn losse delen van faunatunnels gebruikt, die door Arfman Hekwerk B.V. beschikbaar zijn gesteld. In deze indoor-opzet is de

werking bevestigd en de opstelling afgesteld op de testobjecten. De uitdaging leek vooral te zitten in de het beschikken over een voldoende accu duur onder de koude voorjaarsomstandigheden.

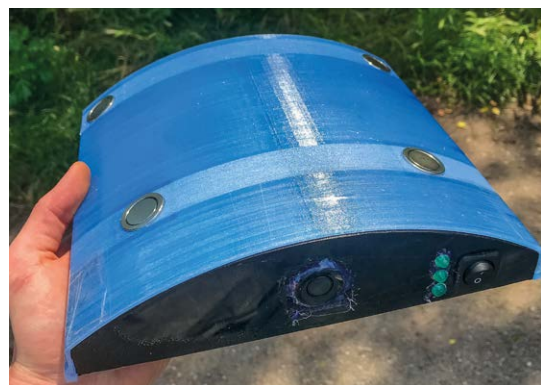
▲ Afbeelding 3. De platte sensorbehuizing maakt dat deze maar weinig ruimte inneemt en daarmee fauna zo min mogelijk in de weg zit. Foto Mark van Heukelum

Halverwege mei is gestart met de tweede veldtest, waarbij vier nieuwe meetopstellingen geplaatst zijn bij vier faunatunnels. In een zeer platte 3D-geprinte behuizing (afbeelding 3), voorzien van sterke magneten, zijn de meetopstellingen tegen het plafond van de stalen faunatunnels geplaatst (afbeelding 4).

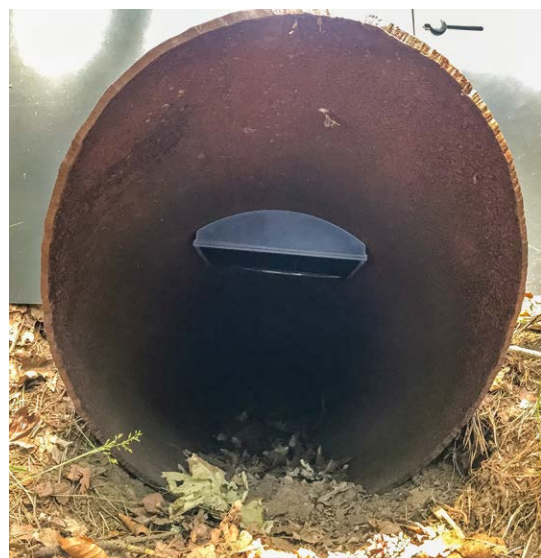
▲ Afbeelding 4. De 3D-geprinte behuizing heeft dezelfde ronding als de faunatunnel, zodat deze naadloos kan worden aangebracht. Foto Mark van Heukelum
