## Praktijkvoorbeeld

# Proactieve aanpak dassenverhuizing pakt beter uit voor mens en dier

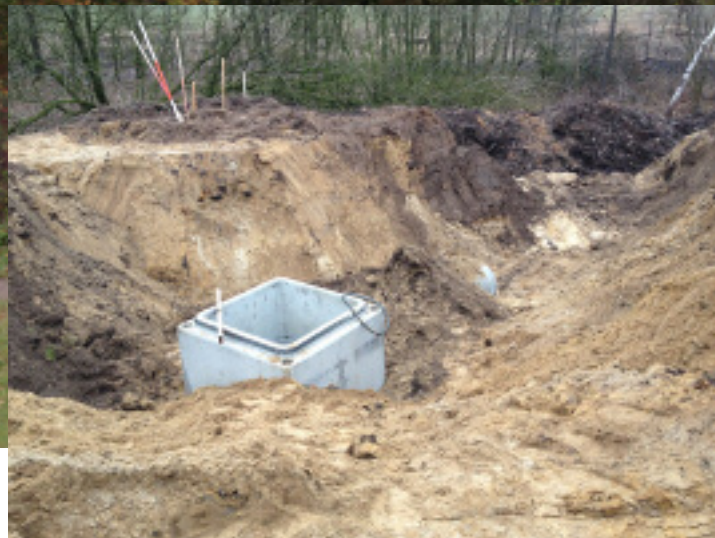
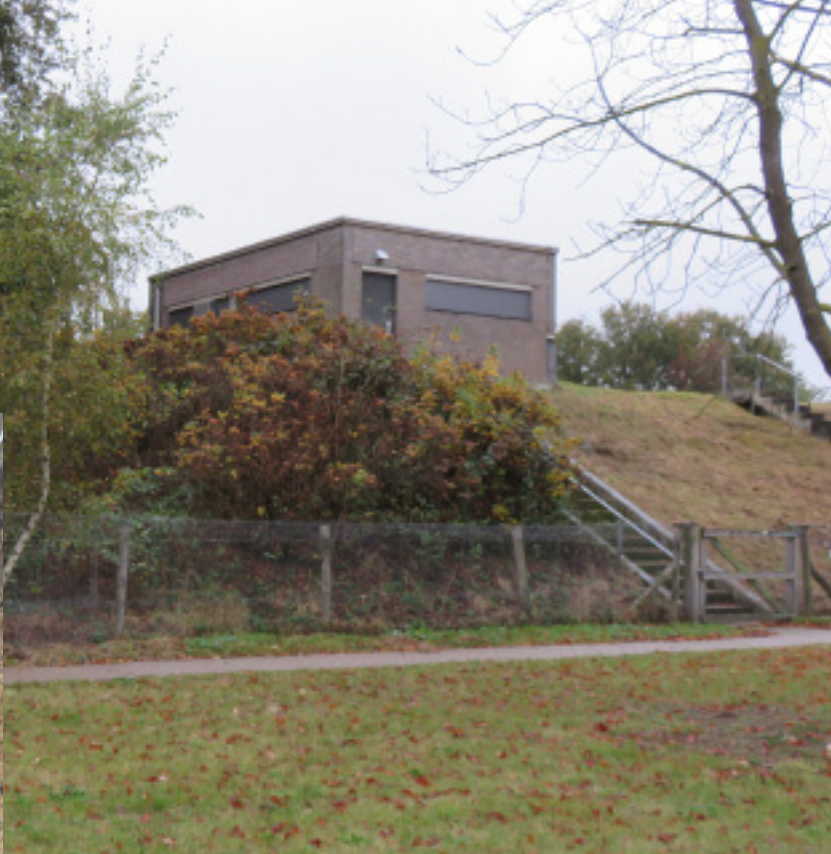
Reinwaterkelders, met dassenraster en links bomen met daarin oude burcht.  
Foto Benjamin Backx  
Inzet: betonnen kamer in kunstburcht. Foto Mark Bartels

**Hoog en droog** Reinwaterkelders liggen grotendeels boven grondwaterniveau omdat ze anders gaan 'drijven' als ze leeg raken. Op deze locatie betekent dit dat ze ruim 5 meter boven het maaiveld uitsteken.

De kelders zijn ingepakt in een grondlaag en begroeid met bomen en andere vegetatie. Dit maakt de taluds van de reinwaterkelders tot een mooie burchtlocatie voor dassen. Temeer omdat het grondwater in dit gebied hoog staat en het aantal geschikte plaatsen voor een burcht daardoor beperkt is.

dingen of verlichting aanwezig. In het bos werd een terp aangelegd van ruim 30 x 25 meter en 5 meter hoog. Om de kans op succes te vergroten werd de terp bij aanleg reeds voorzien van drie ketels (kamers in een dassenburcht, zie foto) en acht pijpen. Hierbij zijn bewust ook pijpen geplaatst die niet aansloten op ketels, en in de ketels openingen vrij gelaten van aansluitingen zodat dassen van hieruit zelf hun tunnels konden graven. Op de burcht zijn voor voedsel en beschutting bramen en rozen aangeplant. Rondom staan verschillende noten- en vruchtdragende bomen en struiken.

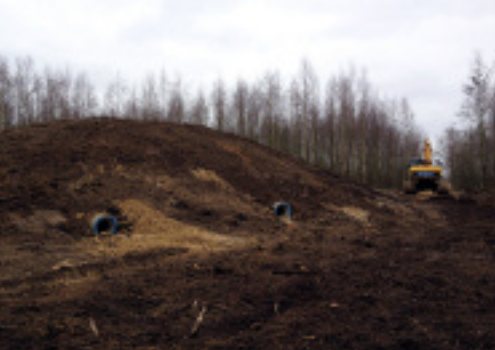
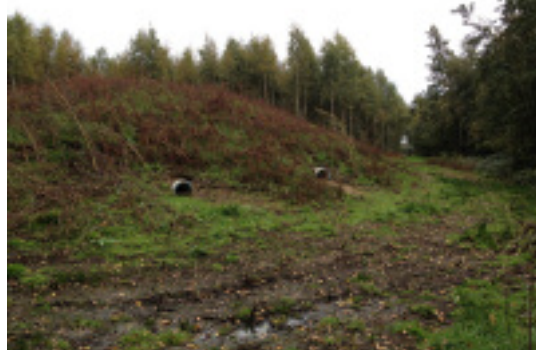
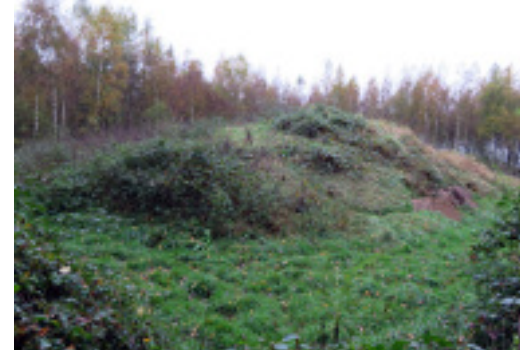
Kunstburcht in de tijd. Van links naar rechts: maart 2013, oktober 2013 en in 2016. Foto's Benjamin Backx

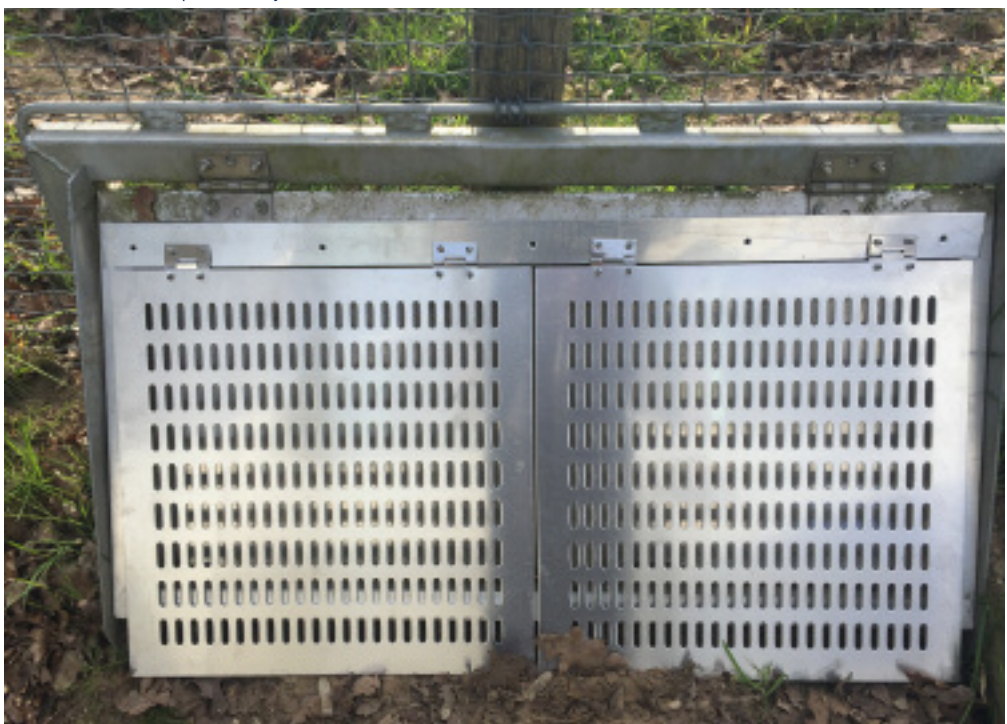
Aluminium dassenklep. Foto Benjamin Backx

twee eerder gesloten kleppen. De rest van de dassenfamilie volgde dit voorbeeld niet. Om de familie niet te lang gescheiden te houden werd een rvs klep vervangen door een lichter aluminium exemplaar, dat in de handel verkrijgbaar is. Ook daar vlogen ze

**Leerpunten** Een blik in de wat verdere toekomst en daarbij bedenken of knelpunten kunnen ontstaan tussen noodzakelijke ingrepen en dieren kan erg waardevol zijn. Door vervolgens proactief te handelen kunnen veel betere resultaten geboekt worden dan wanneer pas gereageerd wordt als problemen zich voordoen. Er was veel tijd en ruimte het proces te optimaliseren voor de dassen. We hadden een termijn van jaren, een tijdschaal die bij reactief handelen meestal niet acceptabel is. Soms worden dassen zelfs gevangen en in opvang geplaatst om de tijd tussen de aanleg van de kunstburcht en het opheffen van de bestaande burcht te overbruggen. Dat was nu helemaal niet nodig. Daarnaast zit een dassenverplaatsing vol verrassingen. Dassen zijn intelligent en erg standvastig. Een degelijk dassenraster is dus een must om dassen te weren. Daarnaast bleken de veel toegepaste rvs dassenkleppen toch een grotere barrière voor dassen dan je op voorhand zou verwachten. De aluminium dassenkleppen bleken juist een kleinere barrière dan verwacht.

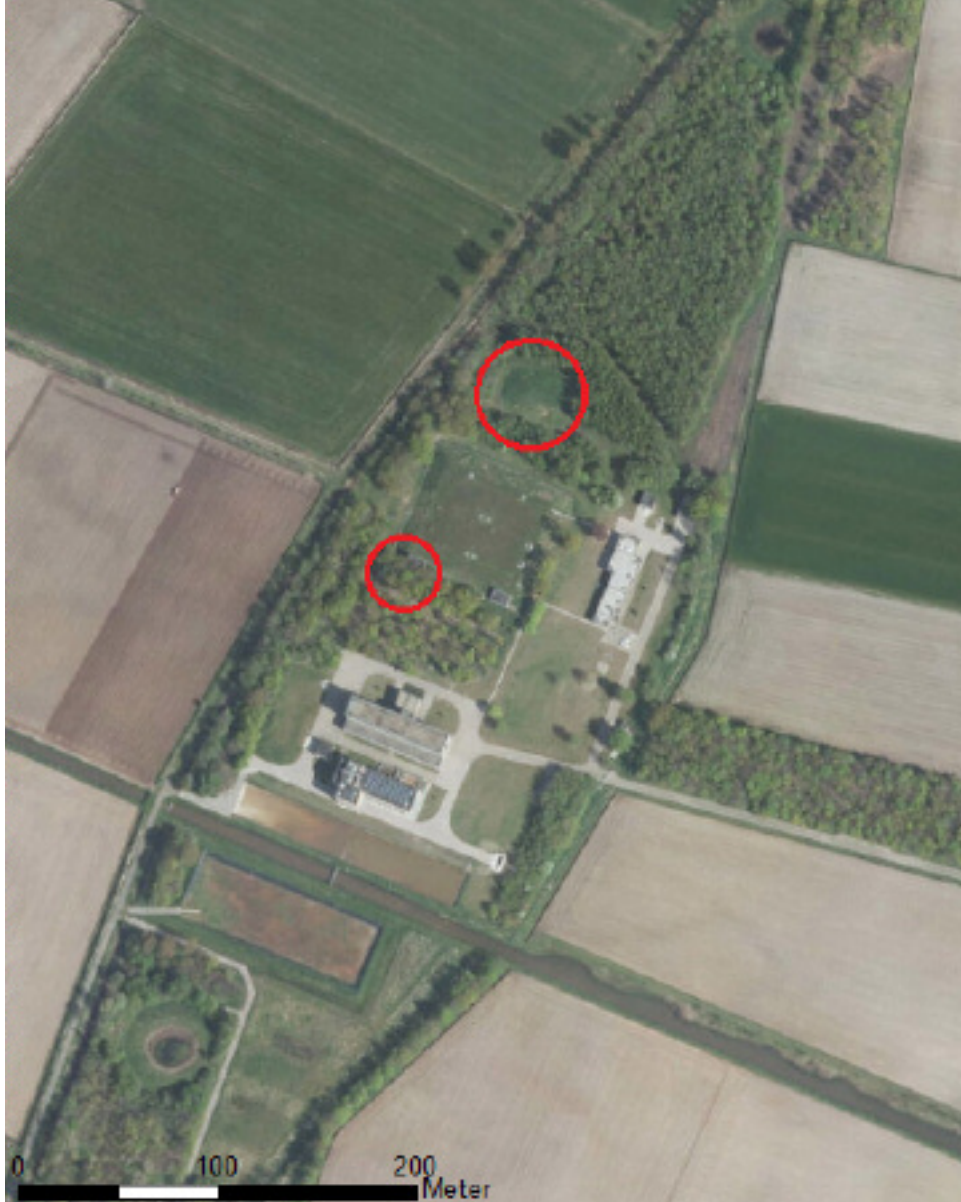
Luchtopname waterproductiebedrijf Loosbroek met oude en nieuwe burcht.

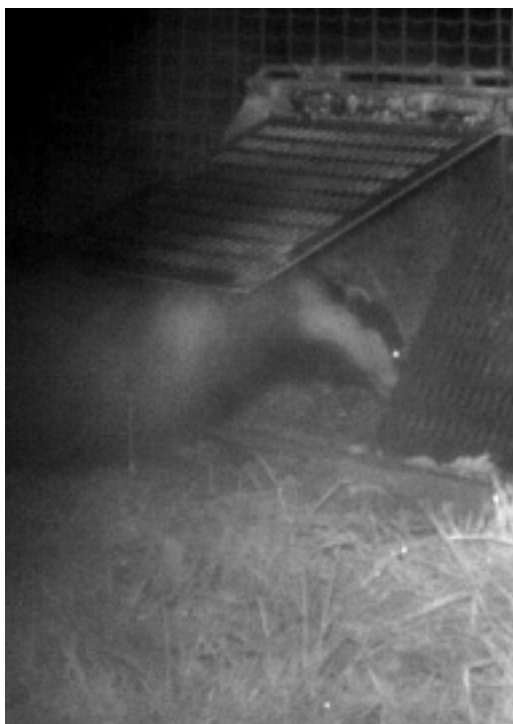
Das passeert dassenklep van verkeerde zijde.  
Foto Benjamin Backx

**Slim trucje** Na ruim drie weken geen activiteit bij de oude burcht leek de verplaatsing geslaagd. Tot bij een van de laatste controles te zien was hoe een volwassen mannetje de lichtere aluminium dassenklep opende van buitenaf en passeerde! Zijn partner leek het trucje niet na te kunnen doen. De dagen erna bleef de man binnen het raster bivakkeren en probeerde het vrouwtje
