Brug in landschap

Breed overleg bij aanpak Aa-systeem verdient navolging

Otter en vis varen wel bij vernieuwde brug

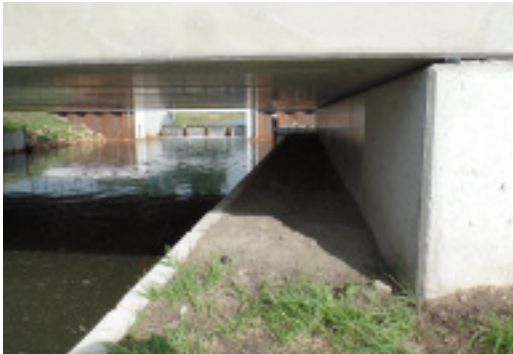
Otterpassage - doorlopende oever onder vernieuwde brug.

Otterpassage en vissluis Helomaweg Het waterschap wilde de stuw bij de Helomaweg vispasseerbaar maken, maar voor een vistrap ontbrak ruimte. Tegelijkertijd moest de provincie de brug vervangen. Dat vroeg om plannen voor zowel brug als stuw. Bovendien bood dit kansen voor vis en otter. Na wat zoeken, duwen en trekken leidde een overleg tussen ecologen en weg- en waterbouwkundigen van provincie, betrokken gemeente en waterschap tot de nu gerealiseerde oplossing. De nieuwe brug is ontworpen met een langere overspanning die ruimte biedt voor onder de brug doorlopende oevers. Deze zijn van belang, omdat otters zich vooral via oevers verplaatsen. Bruggen en duikers zonder doorlopende oever worden veelal bovenlangs gepasseerd, met grote kans op doodrijden. Otterpassages gecombineerd met geleidende en stoppende rasters zijn veiliger. Omdat naast de Wapserveense Aa zandwegen lopen, zijn geleidende rasters alleen om stuw en vissluis geplaatst. De zandwegen en daarmee de Helomaweg zijn daardoor slechts gedeeltelijk voor otters afgesloten. Verkeerde keuzen door otters zijn wellicht te voorkomen met geleiding-biedende heggen en ruigte aan de veilige zijde van rasters.

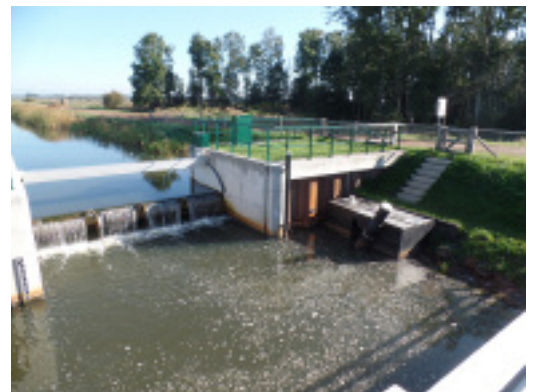
Vissluis tussen brug en stuw.

De nieuwe stuw is op enige afstand van de brug geplaatst, waardoor ruimte ontstond voor een vissluis tussen stuw en brug, zie kader Vissluis.

Waterschap Drents Overijsselse Delta heeft gekozen voor de vissluis van KWT Waterbeheersing om de stuw in de Wapserveense Aa passeerbaar te maken voor vis.

Deze vissluis werkt, als noviteit, op het peilverschil tussen het hoge en lage pand. Drijflichamen sturen een interne basculeconstructie aan waardoor verticaal beweegbare schuiven afwisselend de centrale ruimte vullen met water en weer legen; wat zich telkens herhaalt. Een lokstroom leidt vis naar de ingang van de constructie. De afsluiters zijn vergelijkbaar met het systeem van een schutsluis. Vis kan de constructie vanaf het lage pand inzwemmen en na enige tijd naar het hoge pand verlaten. De doorgang is vrij van obstakels ofwel visen maken geen contact met het interne bewegingsmechanisme.
