Koningskanaal: van prutsloot naar duinrel

LEON TERLOUW

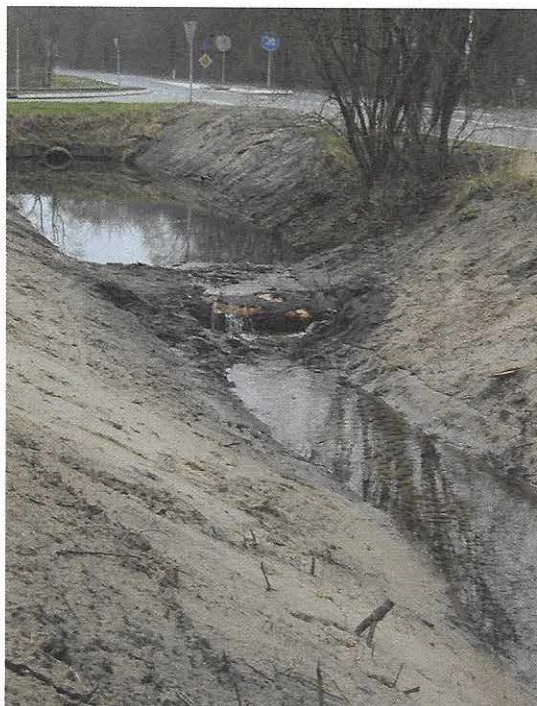
Omdat het hydrologisch onderzoek stagneerde en de exacte stuwhoogten nog niet bekend waren, zijn "damstuwen" (geen stuwdammen) aangebracht (foto: archief PWN).

Omdat het hydrologisch onderzoek stagneerde en de exacte stuwhoogten nog niet bekend waren, stelde loonwerker Jan Hes, die het werk uitvoerde, voor om tijdelijke "damstuwen" (geen stuwdammen) van boomstammen met worteldoek en zand in het kanaal aan te brengen. Eigenlijk speelt hij gewoon graag met water en bezit een zeer praktische kijk. Toen hydrologen hun bevindingen kwamen toelichten en zagen waar de tijdelijke stuwen lagen, waren ze blij verrast: ze lagen op een enkele na precies op de goede plek.

Vanwege de natuurlijke uitstraling werd ervoor gekozen deze stuwen te handhaven. Er volgden in najaar/winter 2002-2003 nog enkele kleine aanpassingen. Aan de uitstroomzijde werd zand aangebracht. Daardoor ontstonden ondiepe stromingsmilieus, waarin de macrofauna zich wel moest kunnen blijven verplaatsen.
