# De eilanden van Rottum

onbewoonde eilanden waar de dynamiek vrij spel heeft

Tekst: Bas Kers & Albert Oost

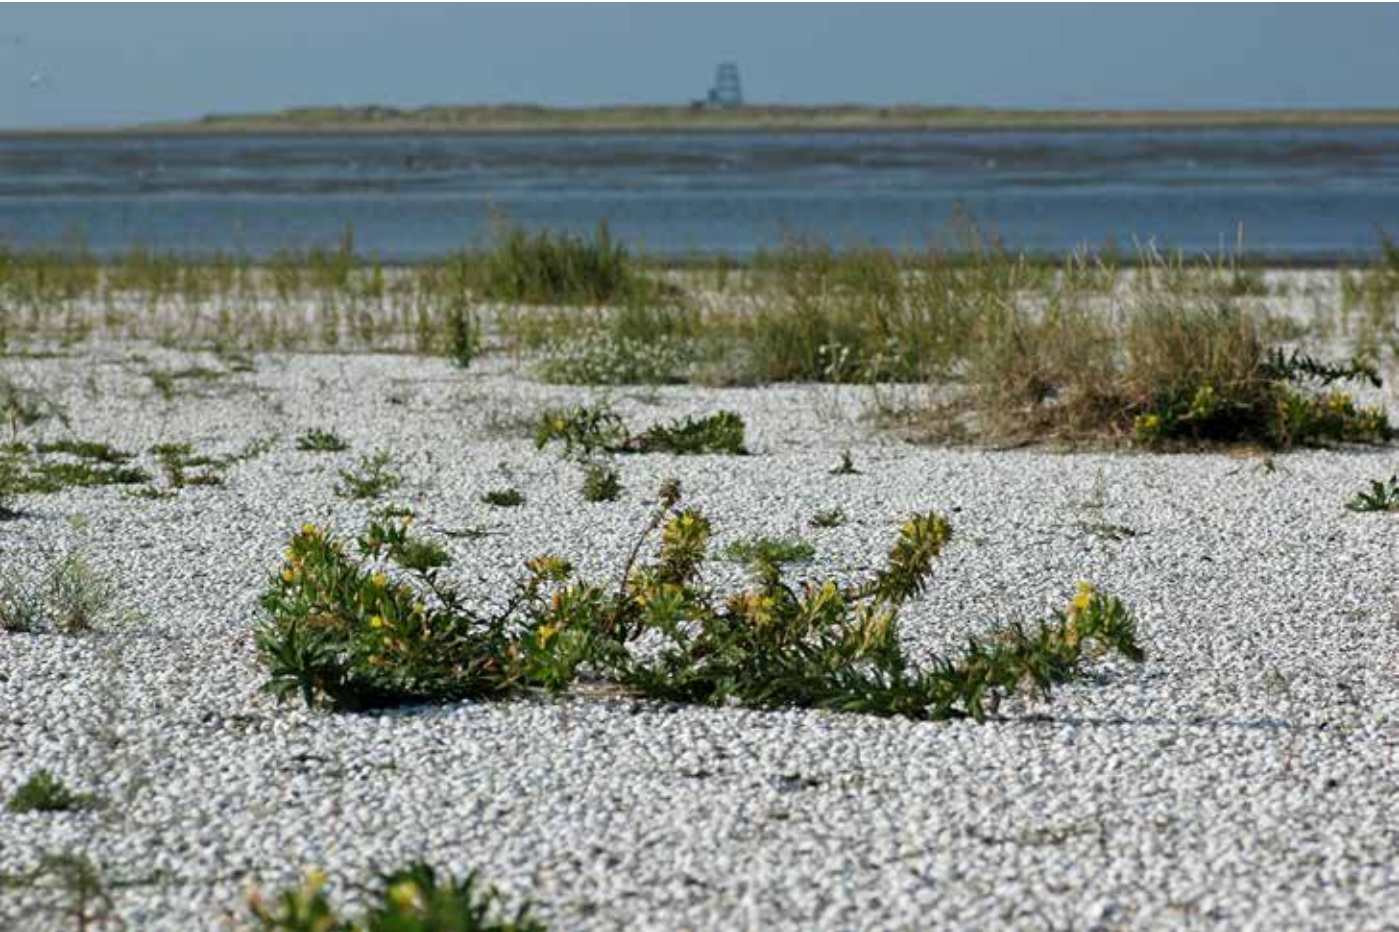
Luchtfoto 2011 van het Noordrif met Nederlands noordelijkste duingebied: de nieuwe Rifduinen. Bron: beeldbank Rijkswaterstaat. Foto: Joop van Houdt

De laatste jaren is er veel veranderd op Rottumerplaat. Aan de westzijde, waar de Lauwers tegen het eiland aan schuurt, is in elf jaar tijd veel afgeslagen, waaronder de Westduinen. Een deel van dit weggeslagen materiaal is naar het noorden getransporteerd en op het Noordrif terechtgekomen: de nieuwe Rifduinen. Ook de noordelijke baai verzandt steeds meer, waardoor langs de randen een pionierkwelder met zeekraal is ontstaan. Tijdens stormen zijn doorbraken ontstaan in de twee sluffers ten zuiden en noorden van de stuifdijk, waardoor deze gebieden weer dynamischer en zilter worden.
