# Afgraven en zeven van grond besmet met Japanse duizendknoop

In Borkel, gemeente Valkenswaard, is in 2016 een Japanse duizendknoopbesmetting geëlimineerd door het afgraven van de besmetting en het zeven van het hierbij vrijgekomen zand. Monitoring gedurende de jaren daarna wees uit dat de bestrijding effectief is geweest.

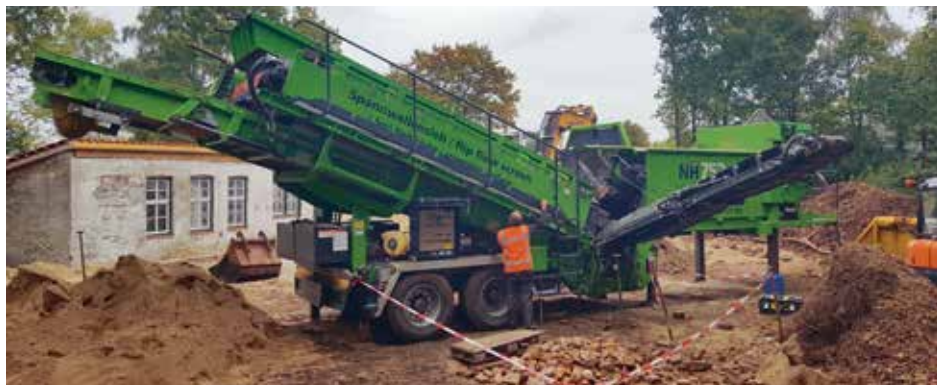
Foto 1. De besmette grond wordt afgegraven en vervolgens gezeefd, zodat het afgegraven profiel met het autochtone zand hersteld kan worden. (Foto: Martijn van de Loo)

De afgegraven grond is met een speciaal aangepaste zeef geschoond van delen van Japanse duizendknoop (foto 1). Er zijn meerdere zeven geprobeerd en onder andere met een trommelzeef bleek het, zelfs na aanpassing in rotatiesnelheid en toevoegen van stenen om de verstoppende fractie los te duwen, niet mogelijk om tot een kleinere fractie dan 15 mm te zeven; de zeef raakte te snel verstopt. Voor het gebruiken van de juiste zeef tot een kleinere fractie, van het type Flip Flow-screen met een trampoliene-achtig zeefeffect, zijn specialisten uit Duitsland geraadpleegd. Met deze zeef is, na het trommelzeven, gezeefd tot een fijnere fractie van 6 mm. Tussentijds zijn er monsters genomen van het gezeefde materiaal om te beoordelen of er levensvatbare delen van Japanse duizendknoop aanwezig waren om eventuele mankementen aan de zeefopstelling op te merken.

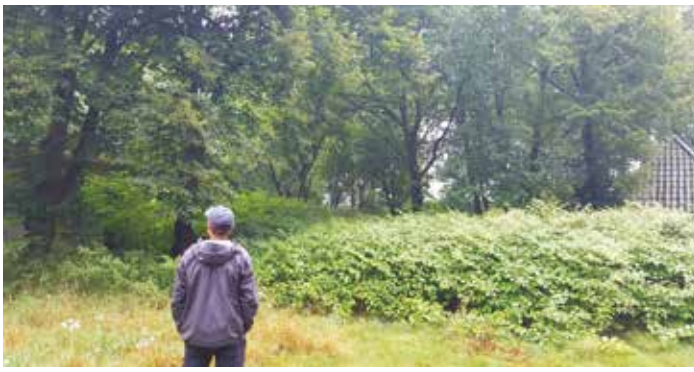
**Foto 2.** De besmetting met Japanse duizendknoop aan de achterzijde van de boerderij in Borkel. (Foto's: Martijn van de Loo)

Dit vormde de aanleiding om deze grote haarden aan te pakken. Een ander belangrijk doel was om de praktische haalbaarheid van het elimineren van dergelijke besmettingen in het veld te testen. De eerste opstand betrof een oppervlakte van 400 à 500 m<sup>2</sup> aan de voorzijde van een oude boerderij. Aan de achterzijde van deze woning bevond zich een besmetting met een omvang van 1.200 à 1.600 m<sup>2</sup> (foto 2).

Bij het opstellen van een plan van aanpak zijn in een vroeg stadium meerdere knelpunten opgemerkt. Zo stond er een beeldbepalende eikenboom in de besmetting en groeide de Japanse duizendknoop onder de fundering van de aanwezige boerderij en de bijbehorende schuur. Gekozen is voor het afgraven

van de besmetting met een kraan tot 2 m diepte, waarbij dieper wortelende delen zijn nagegraven tot zij volledig waren verwijderd. Hierbij is ervoor zorggedragen dat de eik en de fundering niet zijn aangetast.

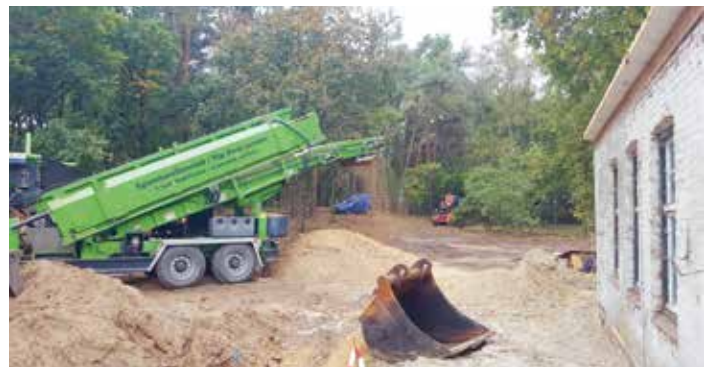
**Foto 3.** Het afgegraven materiaal wordt gezeefd om stukjes duizendknoop te verwijderen.

Het zeven van de aanwezige grond heeft meerdere voordelen. De transporthoeveelheden van af te voeren materiaal na de eliminatie worden aanzienlijk verminderd (foto 3). Ook is het afgegraven profiel met het

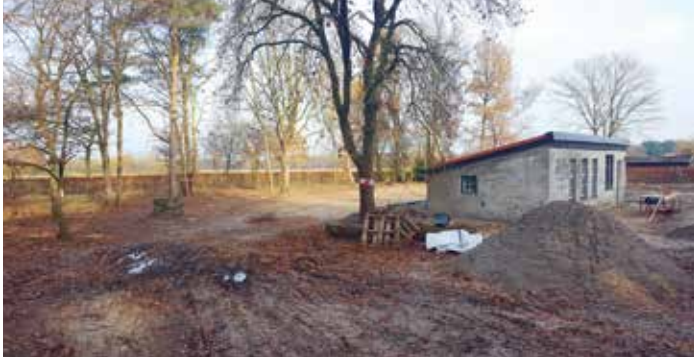
**Foto 4.** Het terrein in Borkel enkele weken na uitvoering van de graaf- en zeefwerkzaamheden.

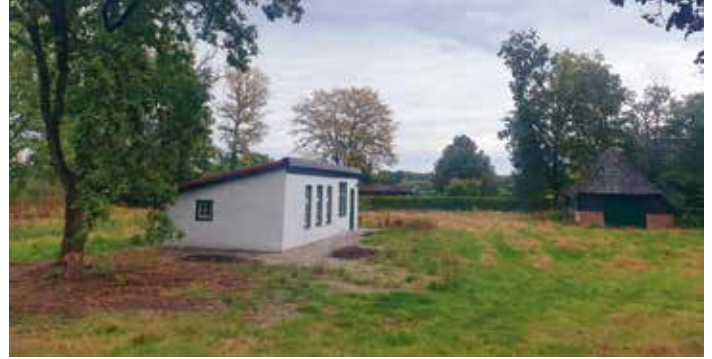
**Foto 5.** De met Japanse duizendknoop besmette locatie drie jaar na de uitvoering van de eliminatie.

Na drie jaar monitoring, waarbij gedurende twee jaar geen Japanse duizendknoop is aangetroffen op de geschoonde locatie, valt te concluderen dat de eliminatie geslaagd is (foto 5). Mocht er in de toekomst Japanse duizendknoop op het terrein aanwezig zijn dan is dit voortgekomen uit een herintroductie van de soort vanaf een andere locatie. Het bestrijden van Japanse duizendknoop is in de praktijk erg moeilijk en de effectiviteit van getroffen maatregelen blijkt laag. De methode om Japanse duizendknoop eerst te vergraven en dan te zeven is in Borkel effectief gebleken en valt toe te passen in andere projecten waarbij wordt geprobeerd van de soort af te komen. Daarnaast kent elke casus zijn eigen moeilijkheden en daarom vraagt elk van deze eliminaties om maatwerk. De methode is toe te passen in natuurgebieden en bij natuurontwikkeling maar hiervoor moet wel een goed logistiek plan worden uitgedacht, en de inheemse vegetatie moet eveneens mogen wijken ten behoeve van de eliminatie.
