# Brongebied van de Mosbeek hersteld

Tekst **Harm Smeenge, Ariët Kieskamp, Fons Eysink & Erik Sonder**

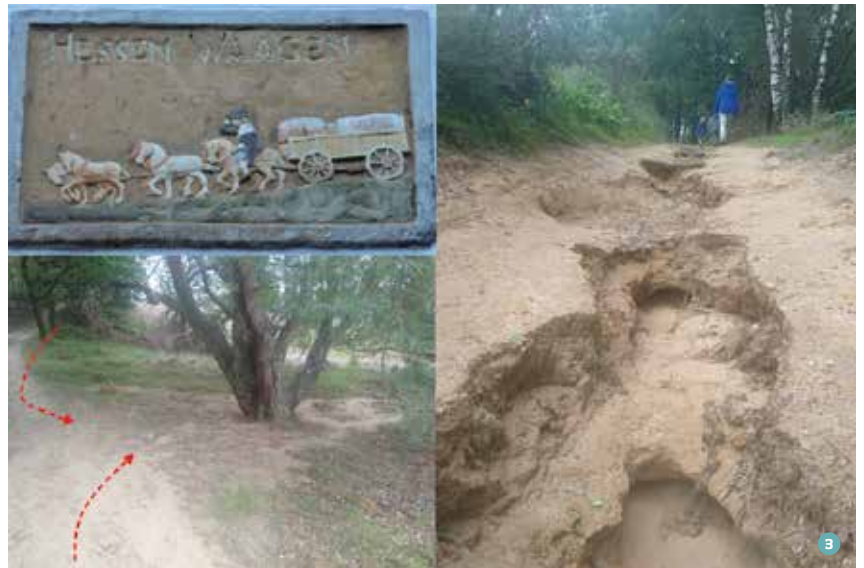
3

<sup>3</sup> Het ontstaan van colluviale afzettingen in een bos (rode pijlen), als gevolg van erosie door regen en betreding (geulvorming in het pad). Foto is genomen op de Veluwezoom, waar nog erosie en colluviale afzettingen voorkomen. (Foto: Harm Smeenge)

De basis onder dit veen bestaat uit zogenoemde col-luviale afzettingen: materiaal dat door erosie is ver-spoeld ③. Die erosie vond in de dertiende eeuw plaats. In die periode nam de bevolking sterk in omvang toe en werd de omgeving van het brongebied steeds meer ontbost. Aangrenzend aan het brongebied lag bovendien een middeleeuws handelstraject: de Hanzeroute. Duizenden karren lieten hun sporen na en samen met het intensievere landgebruik leidde dat op dergelijk steile hellingen tot erosie. Sediment stroomde af richting het brongebied waar het de basis vormde voor het veen dat zich later ontwikkelde (Smeenge, 2020; Smeenge et al., 2022).

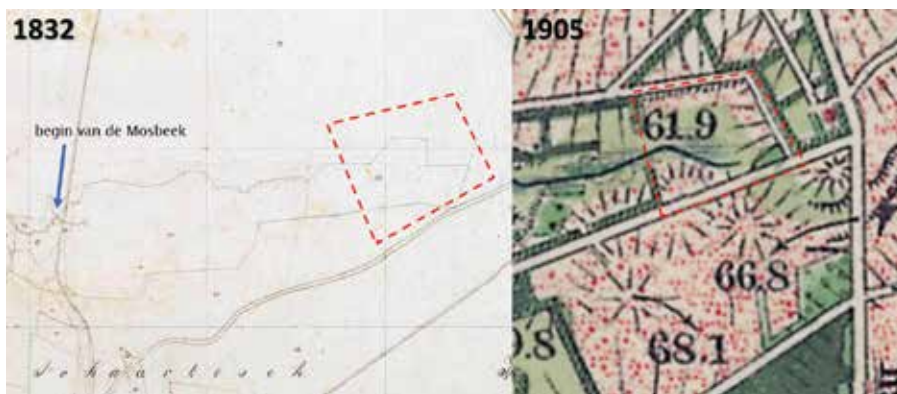
5 Links het kadastrale minuutplan van 1832 met het nog onverkavelde brongebied zonder beek (globale ligging brongebied is rood omlijnd). Ook op de waterstaatskaart (1885) en de TMK (1850) is nog geen sprake van een beek (Smeenge, 2020). Rechts de kaart uit 1905 waarop te zien is dat de beek is doorgetrokken tot in het brongebied, omdat tussen 1850 en 1900 AD de gemeenschappelijke gronden zijn geprivatiseerd.

van een watermolen een geheel nieuw ecosysteem met basenhoudend doorstroomveen. Dit veranderde toen tussen 1860 en 1900 de veenvorming in het brongebied stopte (Smeenge, 2020). Dit komt overeen met de periode waarin een watergang door het doorstroomveen tot boven in het brongebied werd gegraven. Tot die tijd was er in het brongebied geen enkele afwatering aanwezig 5.

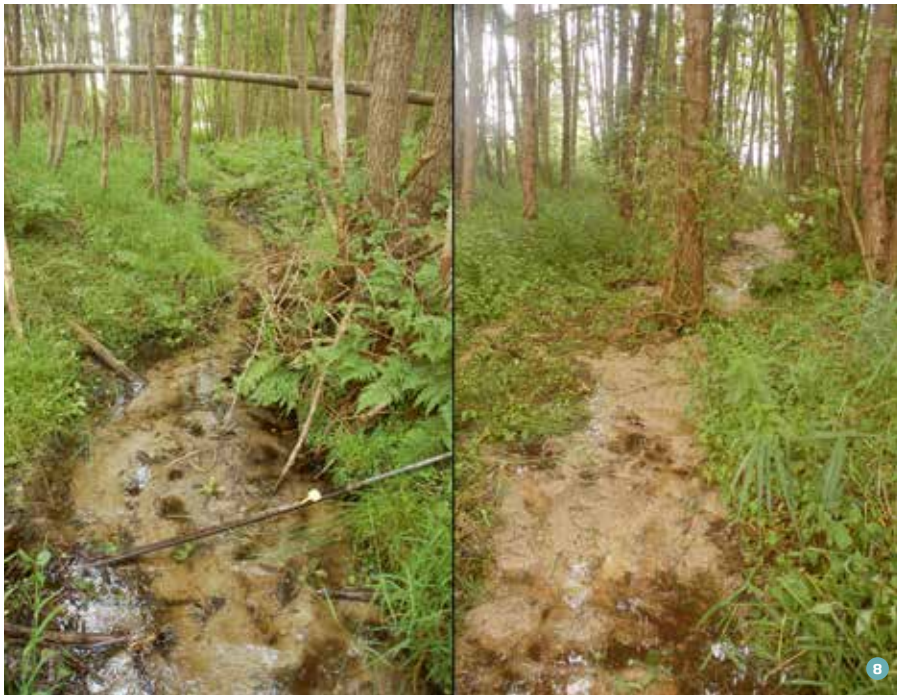
8 Voor en na herstelmaatregelen in 2018. Door de brede profilering is de verwachting dat de bedding geheel dichtgroeit met vegetatie en opnieuw veenvormende processen gaan plaatsvinden. (Foto: Harm Smeenge)

De opvulling van de beek met zand en grind zorgden voor een breder dal en hogere waterstanden. De beek is daardoor nauwelijks meer zichtbaar en gaat op in een gebied met een geleidelijke en diffuse afvoer van water <sup>8</sup>. Dit is een uitstekende uitgangssituatie voor veenvormende processen. De genomen maatregelen lijken succesvol te zijn. Er zijn geen aanwijzingen voor nieuwe erosie in het gebied en massale sterfte van elzen bleef uit. Het vegetatiecomplex van beekbegeleidend bos, vochtige heide, blauwgrasland en kalkmoeras is nu robuuster. Moeraszegge en riet in de beekbedding zorgen voor veenopbouw. Het paarbladig goudveil, een karakteristieke plantje voor dit gebied, is zich mooi aan het uitbreiden. ■
