Veilig naar de overkant?

Versnippering is een van de grootste bedreigingen voor natuur in Nederland. Het aanleggen van faunapassages wordt steeds meer toegepast als ontsnipperende maatregel om (deel)leefgebieden met elkaar te verbinden. Voor amfibieën worden op tientallen plaatsen tunnelsystemen aangelegd, met name in gebieden waar landhabitats afgesneden worden van voortplantingswateren. RAVON onderzocht in 2003 de wijze van aanleggen en staat van onderhoud en daarmee de effectiviteit van de systemen voor amfibieën.

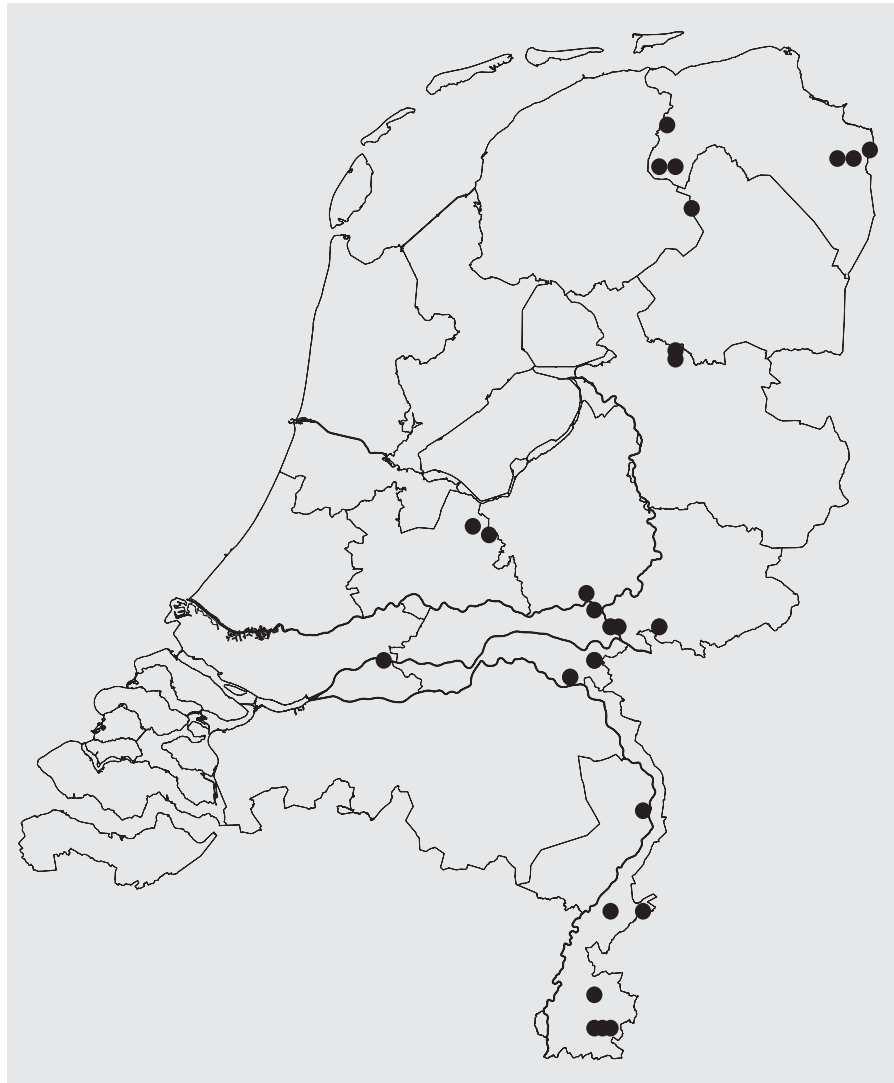
In totaal zijn 24 afzonderlijke amfibieëntunnelsystemen onderzocht (zie figuur 1). Op deze locaties is gekeken naar de gebruikte materialen, de manier van aanleg en de algehele staat van onderhoud.

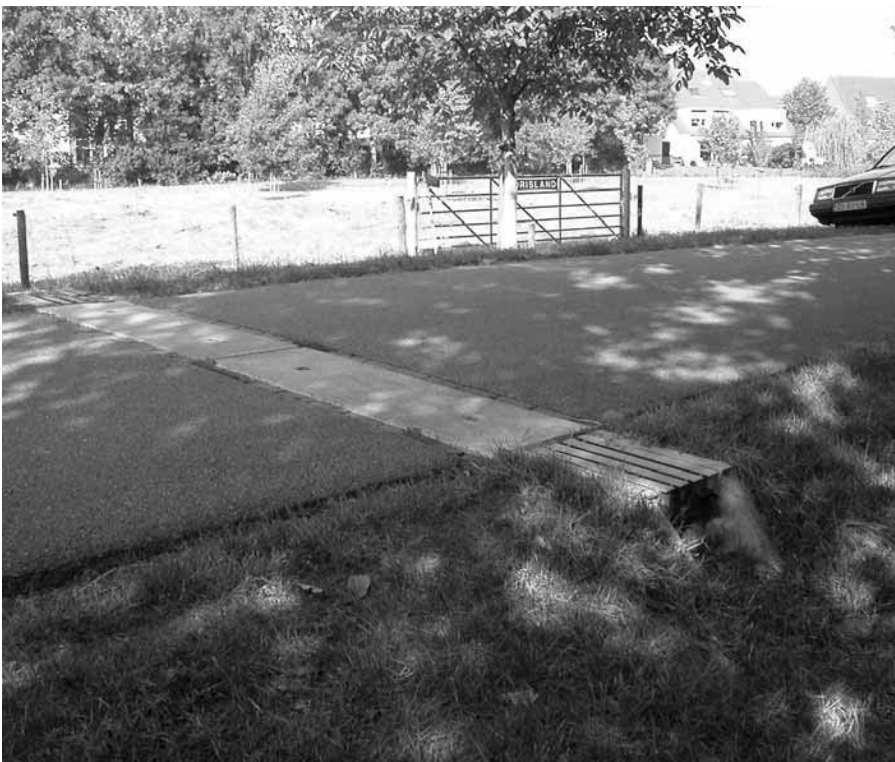
Foto 1:
Weg zonder permanente geleidingswanden.

Naast te korte geleidingswanden, werd op bijna 20% van de onderzochte locaties geen geleidingswand aangetroffen (zie foto 1). De kans dat amfibieën zelf de tunnelingang vinden en er ook gebruik van maken is dermate klein dat aangenomen wordt dat deze systemen niet kunnen functioneren. Mogelijk worden op deze locaties gedurende de voorjaarsmigratie tijdelijke geleidingswanden geplaatst. Het plaatsen van tijdelijke geleidingswanden gedurende het voorjaar heeft echter weinig tot geen effect op populatieniveau omdat ook in zomer en herfst vaak grote aantallen dieren alsnog worden doodgereden.

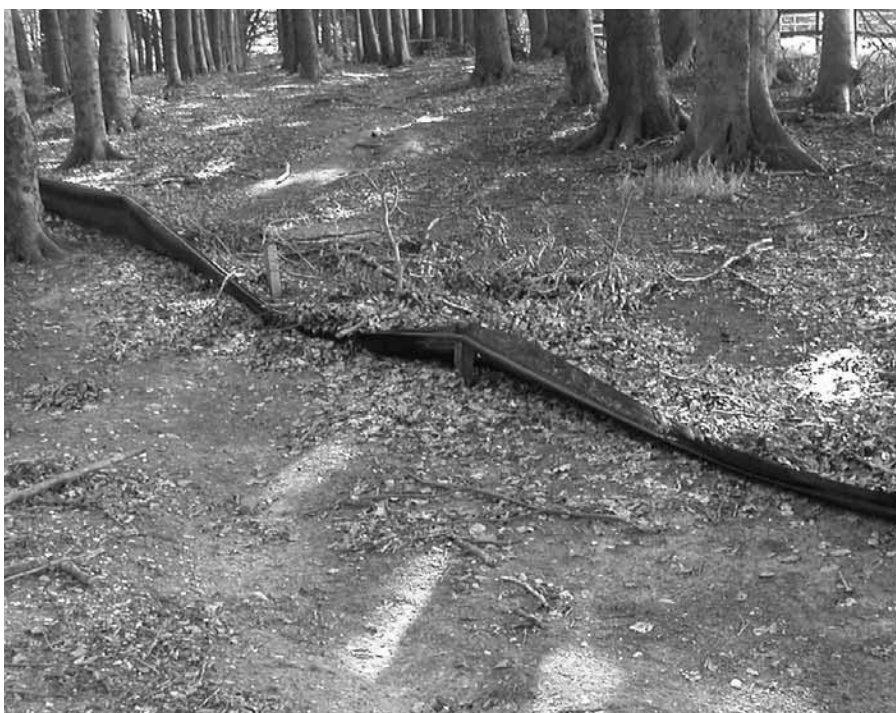
Foto 2:
Verkeerde materiaalkeuze van een geleidingswand.

Veel vaker wordt gebruik gemaakt van minder duurzaam en goedkoper materiaal als anti-worteldoek (zie foto 2), metalen (kippen)gaas en zelfs hout. Deze materialen hebben echter een veel te korte levensduur. In deze geleidingswanden ontstaan snel beschadigingen in de vorm van gaten en kieren, waardoor de wand geen barrière meer vormt en waardoor amfibieën alsnog op de weg terechtkomen. Door de te grove structuur zijn deze wanden bovendien te gemakkelijk overklimbaar.

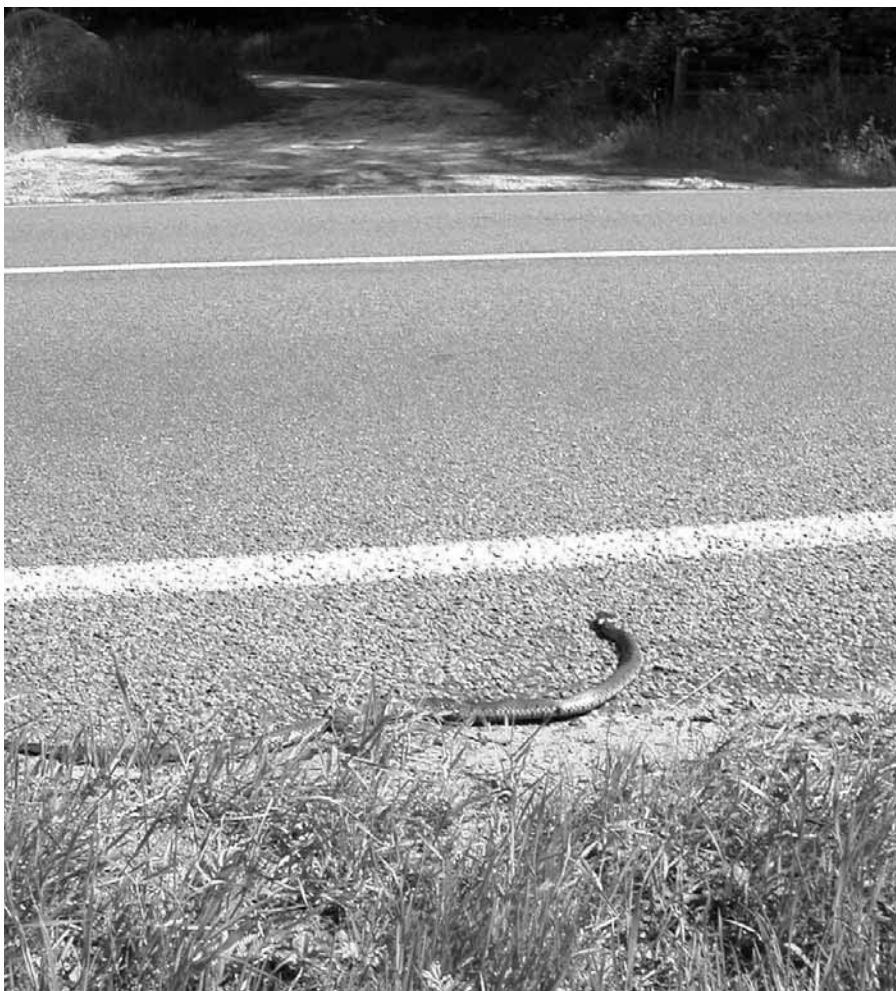
Foto 3:
Overreden ringslang bij een onbeveiligde zijweg.

Op 16 van de 24 onderzochte locaties werd de geleidingswand onderbroken door een zijweg of oprit. Op maar liefst 11 van de 16 locaties zijn geen maatregelen getroffen om deze te beveiligen. In deze gevallen zullen de dieren meteen oversteken en nooit bij een tunnelingang belanden. Op enkele locaties waar de zijwegen wel beveiligd zijn, werden vaak gebreken in de aansluiting tussen de geleidingsgoot/nevenwand en de geleidingswand aangetroffen, waardoor de amfibieën en reptielen (zie foto 3) alsnog op de weg terecht konden komen.
