## Dateren met behulp van jaarringpatronen

# Het vergaan van het Romeinse schip 'De Meern 1'

door Aukjen Nauta

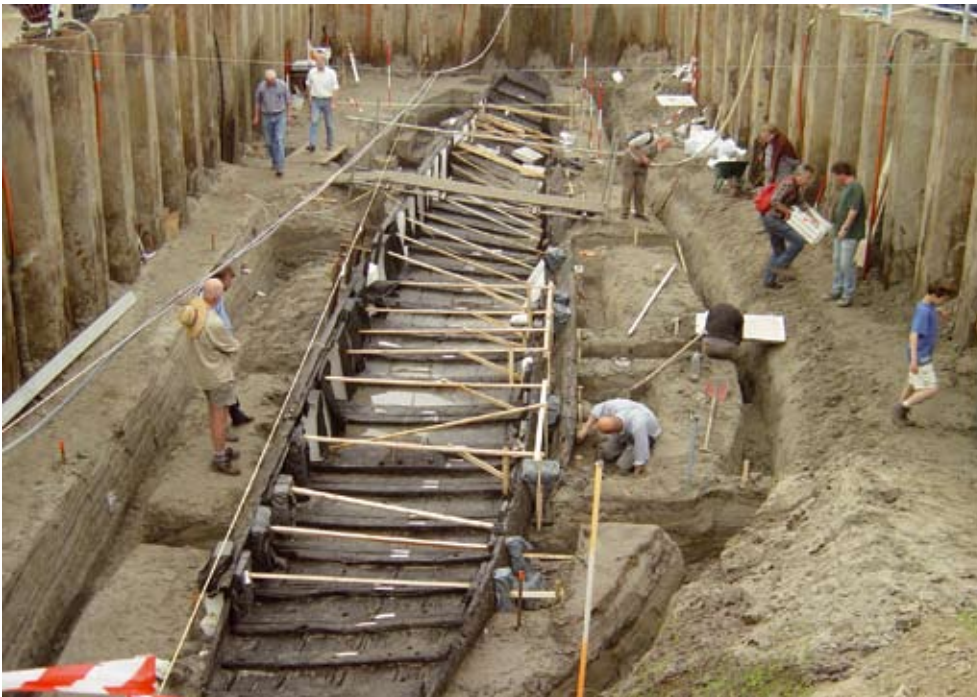
Afb. 4. Het schip in vrijwel volle lengte. De bodem (het 'vlak') bestaat uit vier planken die door de spanten bij elkaar gehouden worden. De romp is duidelijk in de lengterichting getordeerd. (Foto Dick van Doorn, TNO)

Bij de opgraving, een kleine tweeduizend jaar na haar vergaan, ligt het schip – 26 meter lang en 2,5 meter breed – er nog schitterend bij. De constructie van de romp is duidelijk te zien. De bodem van het schip (het 'vlak') is opgebouwd uit vier brede

planken. De 'kimgang' (de in doorsnede L-vormige overgang van het vlak naar de zijkant) bestaat aan stuur- en bakboord uit steeds drie in elkaars verlengde liggende delen, net als de hierop geplaatste 'boordgangen' die het hogere deel van de zijkanten vormen. Het schip heeft 59 spanten. Richting voorstevan staat een mastvoet waarin ooit een – niet teruggevonden – mast geplaatst was (deze werd gebruikt om een zeil te voeren en/of ter bevestiging van jaaglijnen). Al deze onderdelen zijn gemaakt van eikenhout.

Uit de vergelijking van de jaarringpatronen in het hout blijkt dat de vier 'vlak'planken uit een enkele boom gezaagd zijn, een eik die op een hoogte van 12,5 meter een diameter gehad heeft van 80 centimeter (Afb. 4, 5).

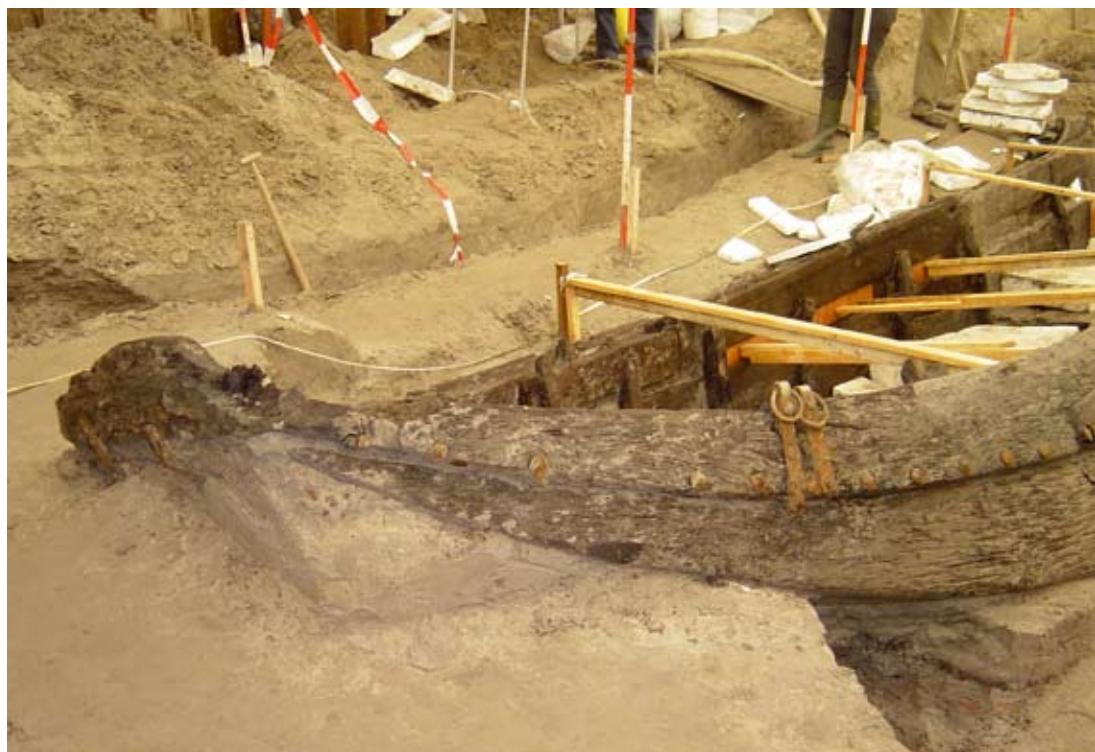
Afb. 5. De steven van het schip. De zijkant bestaat uit twee planken, zijboord en boordgang, door de spant verbonden met de bodem. (Foto: Dick van Doorn, TNO)

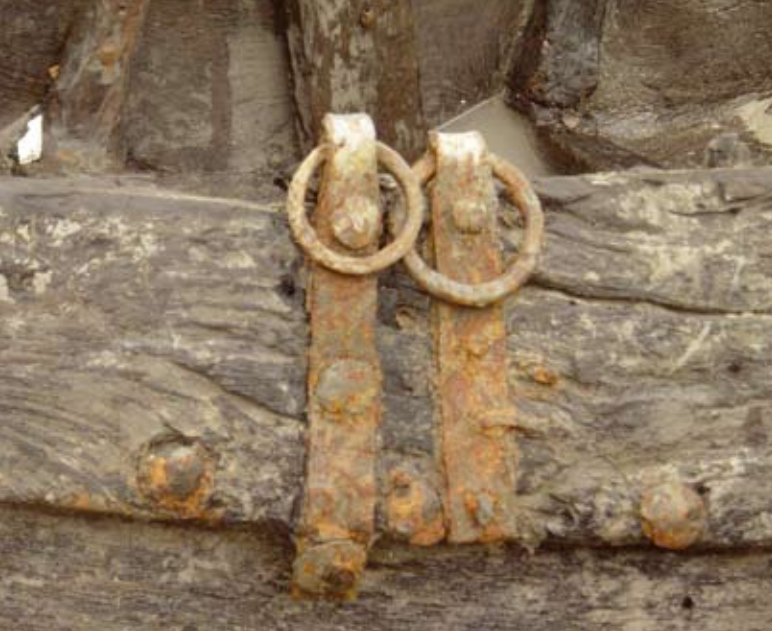
Afb. 6. Detail van foto 5. (Foto: Dick van Doorn, TNO)

De twee kimgangen, die een L-vorm hebben en bodem en zijkant verbinden, zijn ook afkomstig uit één boom (alleen de centrale kimboorden – die parallel aan het horizontale deel van het vlak lopen – zijn onderzocht; de delen die langs de sierlijk omhoog gerichte heves van de voor- en achterstevan lopen, zijn niet bekeken). Veel meer dan die twee elementen zullen niet uit die stam gehaald zijn. Door hun holle vorm – de elementen werden met dissels uitgehold – geven kimgangen veel klein houtafval. De centrale boordgangen die onderzocht zijn, komen waarschijnlijk elk uit een andere boom. Bij de spanten – de leggers die vlak, kimgangen en boordgangen met elkaar verbinden – is uitgekiend gebruik gemaakt van het feit dat een boom zijtakken heeft. Iedere spant bestaat namelijk uit een balk – gezaagd uit de stam – en een stuk zijtak. De hoek tussen stam en zijtak is perfect om het vlak te verbinden met de gangboord van het schip. (Afb. 6)

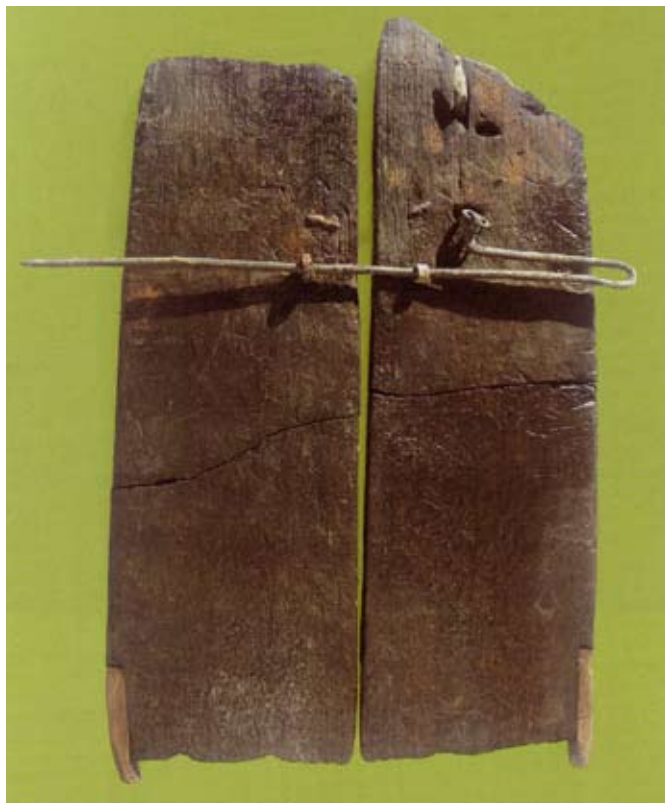
Afb. 7. De deurtjes van de roef.

Nederland en aangrenzend Duitsland, afb. 7) en vloerplanken (zilverspar uit Zuid-Duitsland, eik uit het Saar-Moselgebied en Zuidoost-Nederland en omstreken) kon door het ontbreken van spinhout alleen een 'terminus post quem datering' vastgesteld worden (het vroegst mogelijke jaar waarin of waarna de boom is omgehakt). De bomen van de boordgangen zijn omgehakt ná 143 na Christus (met een onzekerheid van  $\pm 6$  jaar), en dit zal zeker synchroon zijn geweest met de kap rond 148 na Chr. van de boom waaruit de vlakplanken gemaakt zijn. Ook in de roefdeurtjes en vloerplanken komt geen spinhout voor, zodat ook hier een geschat aantal jaren opgeteld moet worden bij het deel van de boomcurve dat wel aanwezig is. Met die 'slag om de arm' is het goed mogelijk dat de roefdeurtjes (laatste jaarring gevormd in 119 na Chr.) en vloerplanken (laatste jaarring zilverspar – deze soort heeft geen spint – gevormd in 144 na Chr.) deel uitmaken van de oorspronkelijke constructie.

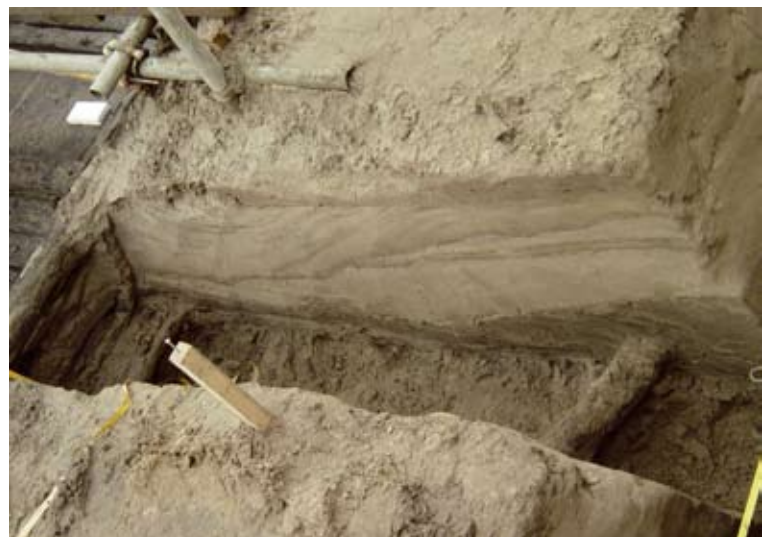
Afb. 8. Stukje stratigrafisch profiel naast het schip.
