Twee van de drie laatste scheepvaartsluizen hebben het honderdjarig bestaan van het kanaal Almelo-Nordhorn (1884-1984) net niet meer meegemaakt.

Botanische bijzonderheden als Rechte Beukvaren, Steenbreekvaren, Tongvaren en Muurvaren zouden onder de slopershamer zijn verdwenen als niet met veel inspanning en met de medewerking van de betrokken partijen een nieuwe keermuur was gemaakt en wél met behoud van deze soorten.

A. Th. W. Eysink

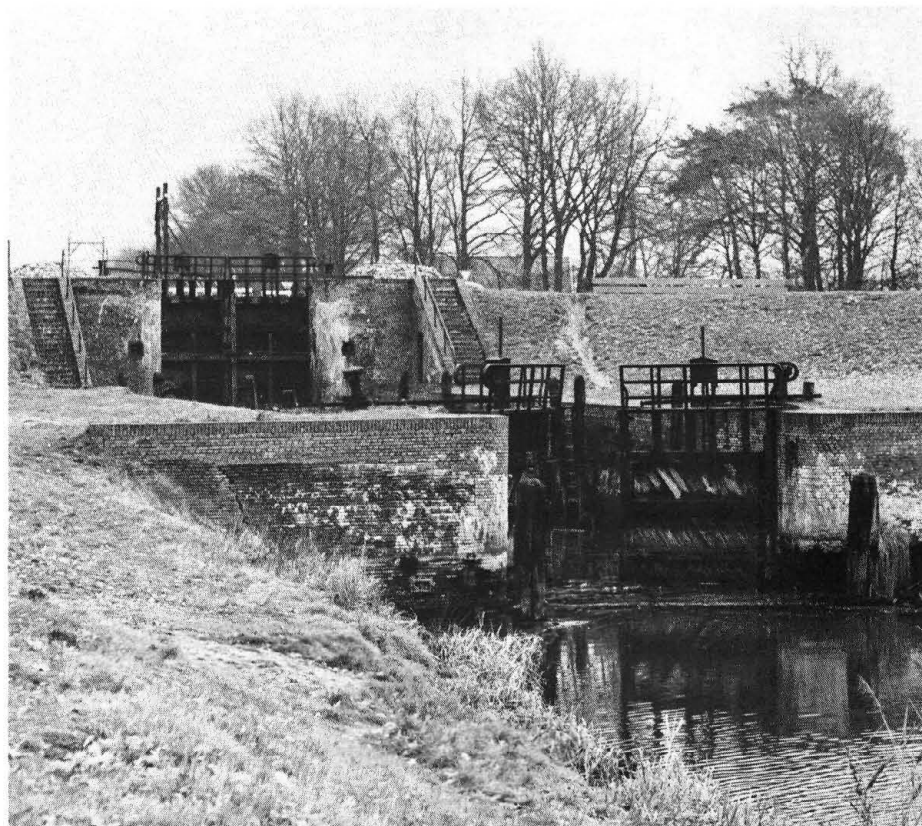
Figuur 3. Ligging van de nieuwe keermuur (afb. Waterschap Regge en Dinkel).  
Situation of the new wall (keermuur).

Ten westen van de Dubbele sluis bij Reutum werd de meest geschikte plaats gevonden (fig. 3), mede omdat het project hierdoor binnen de ruilverkaveling Weerselo-Dulder ingepast kon worden. Om financiële redenen was dit wenselijk. Door de Dubbele sluis (fig. 4) op de monumentenlijst te plaatsen werd behoud van dit cultuurhistorisch object gewaarborgd, maar tijdens restauratiewerkzaamheden in 1976 werd er geen aandacht besteed aan de muurbegroeiingen van dit sluiscomplex (Weeda, 1976).

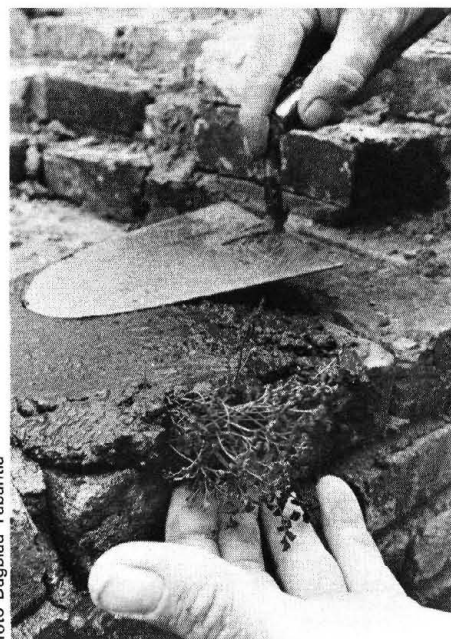
Figuur 6. Het inmetzelen van een muurvaren met oude specie.

Setting bricks together with fernplants, using old mortar.

Doordat het daarna af en toe regende was het niet meer nodig om de muur en de varens nog extra vochtig te maken. Voor het inmetzelen van de varens werd de oude specie gebruikt, die bij de Beunesluis was verzameld, men maakte er een papje van waarin met grote zorg de varens met de wortels werden gelegd (fig. 6).
