WERK

IN UITVOERING

## Verstuiving in het Midden Herenduin

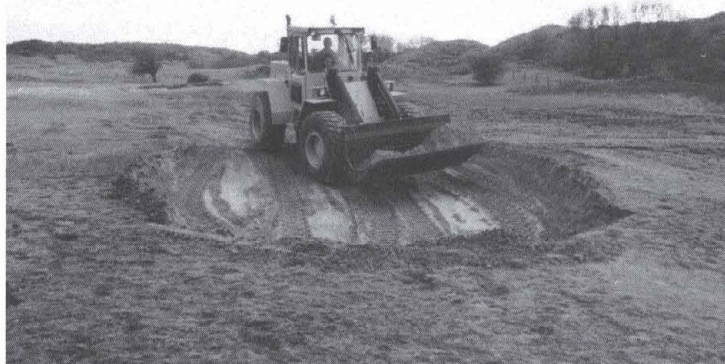
Foto 1. De shovelschep verwijdert de topplaat, zodat het duin weer kan stuiven (november 1991; foto: P.G.M. Hulzink).

Middels vergelijkend onderzoek van luchtfoto's zijn nog actieve en recent vastgelegde stuifkuilen getraceerd. Deze plaatsen zijn aangemerkt als plekken waar verstuiving weer een kans kan krijgen. In november 1991 is met behulp van een shovel de topplaat verwijderd (foto 1). De vrijgekomen grond is in de nabijheid verwerkt. Er zijn 13 kuilen bewerkt, waarbij gestreefd is naar variatie in ligging ten opzichte van de overheersende windrichting, vorm, afmetingen en diepte van de kuilen. De kosten bedroegen ca f 15.000,- (90 % subsidie Min. LNV). De helft ervan zijn feitelijke uitvoeringskosten.

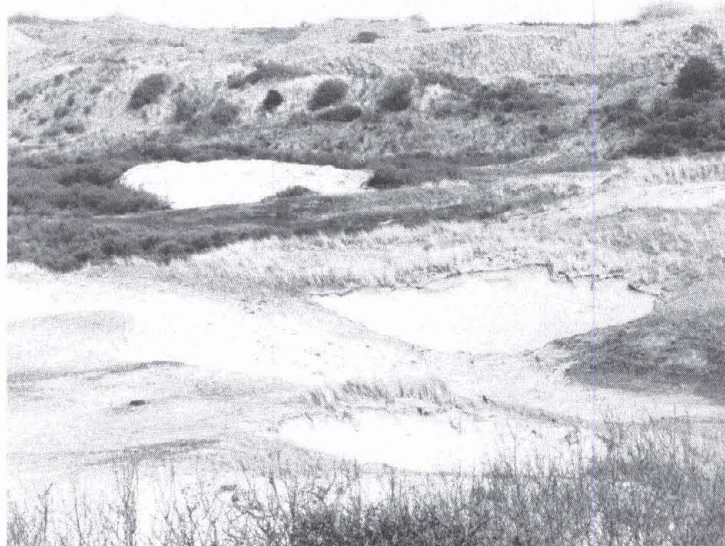
Diverse kuilen zijn in de winter 91/92 flink uitgestoven (foto 2). Er zijn grote zandwaaiers zichtbaar aan de lijzijden van enkele kuilen. Of de kuilen zich kunnen handhaven danwel uitbreiden en of er wellicht nieuwe kuilen spontaan ontstaan zal de komende jaren duidelijk worden.

Foto 2. Enkele stuifkuilen vijf maanden na aanleg (april 1992; foto: Nelleke Woortman).
