Harm Smeenge &  
André Jansen

# Gorsselse heide, verkocht wegens vrede

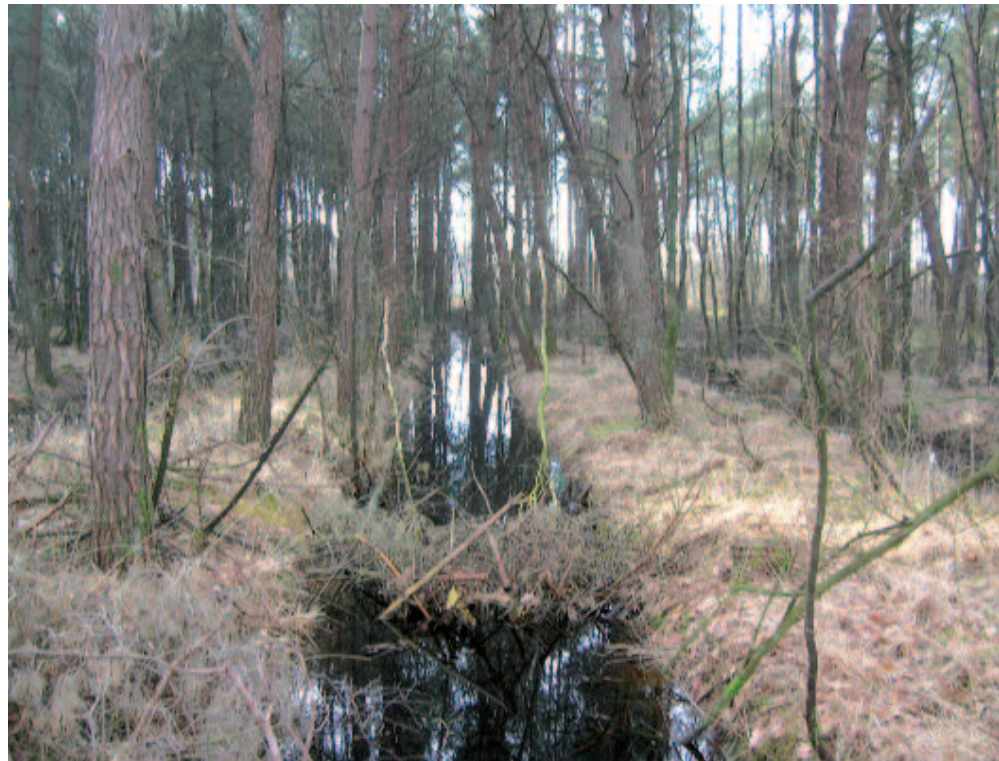
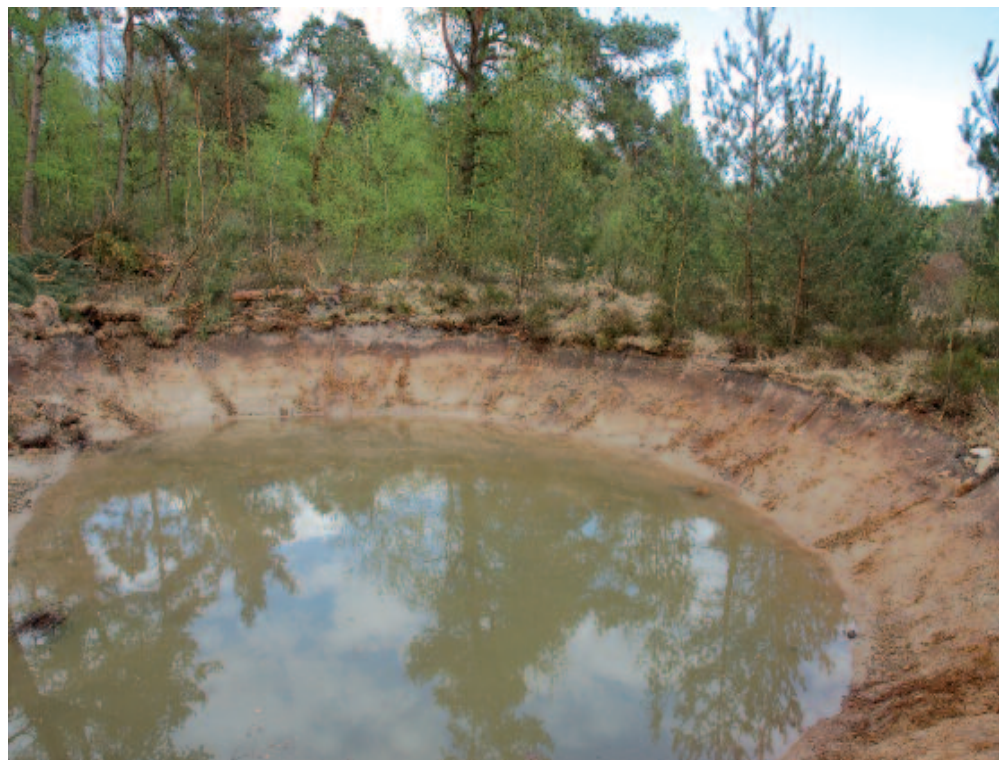
**Foto's 2 & 3.** Rabatten in het bos en ontwateringskuilen langs zandwegen waren nodig om het terrein als militair oefenterrein geschikt te maken en te houden. Nu vormen ze een ecohydrologisch knelpunt (foto's: H. Smeenge).

Om de heide geschikt te maken als militair oefengebied werden op de Gorssele Heide diverse ontwateringen gegraven. Het ging om greppels, sloten, diepe grachten rondom schietbanen en diepe ontwateringskuilen langs paden en wegen (foto's 1, 2 & 3).

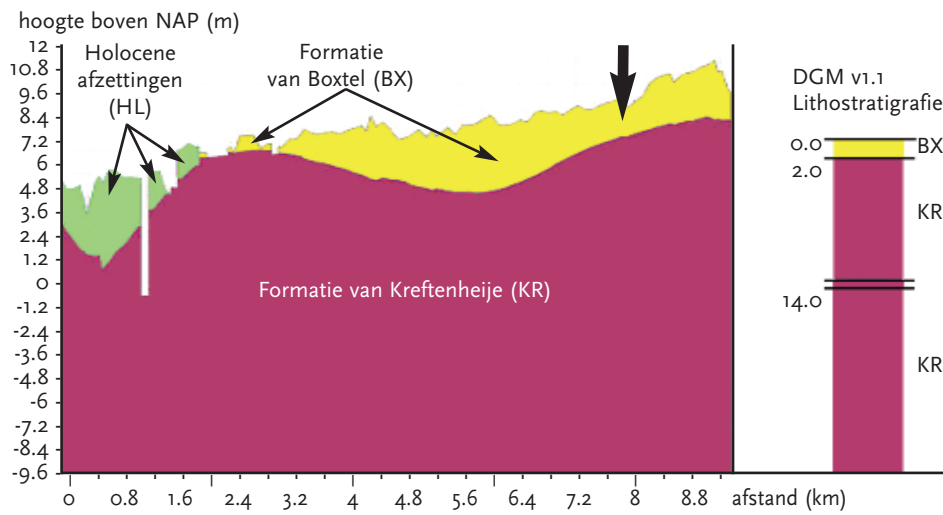
**Fig. 3.** Geologische dwarsdoorsnede van west (IJssel) naar oost. Het plangebied ligt tussen de verticale lijnen en ter hoogte van de verticale pijl is door TNO een lithostratigrafische boring gemaakt. Deze boring geeft de dikten en diepten van diverse lagen binnen de geologische formaties weer. Belangrijk is de kleilaag (Laagpakket van Zutphen) op ca 15 m onder maaiveld [www.dinoloket.nl](http://www.dinoloket.nl).

De Gorsselse Heide ligt in het dekzandlandschap. Dekzand behoort geologisch gezien tot de Formatie van Boxtel. Deze afzettingen kunnen zowel kalkhoudend als kalkloos zijn en rusten op fluviatiele afzettingen van de Formatie van Kreftenheije die zijn gevormd door (voorlopers van) de Rijn. Deze oerrijn voerde ook smeltwater van de gletsjers af. Deze fluviatiele afzettingen zijn overwegend kalkhoudend. Binnen deze formatie wordt het Laagpakket van Zutphen onderscheiden, dat bestaat uit klei. Het bevindt zich op 15 meter onder maaiveld ([www.dinoloket.nl](http://www.dinoloket.nl)). Opvallend is dat het plangebied gelegen is in een grote laagte die met sneeuwmeltwaterafzettingen en dekzand is opgevuld (fig. 3).

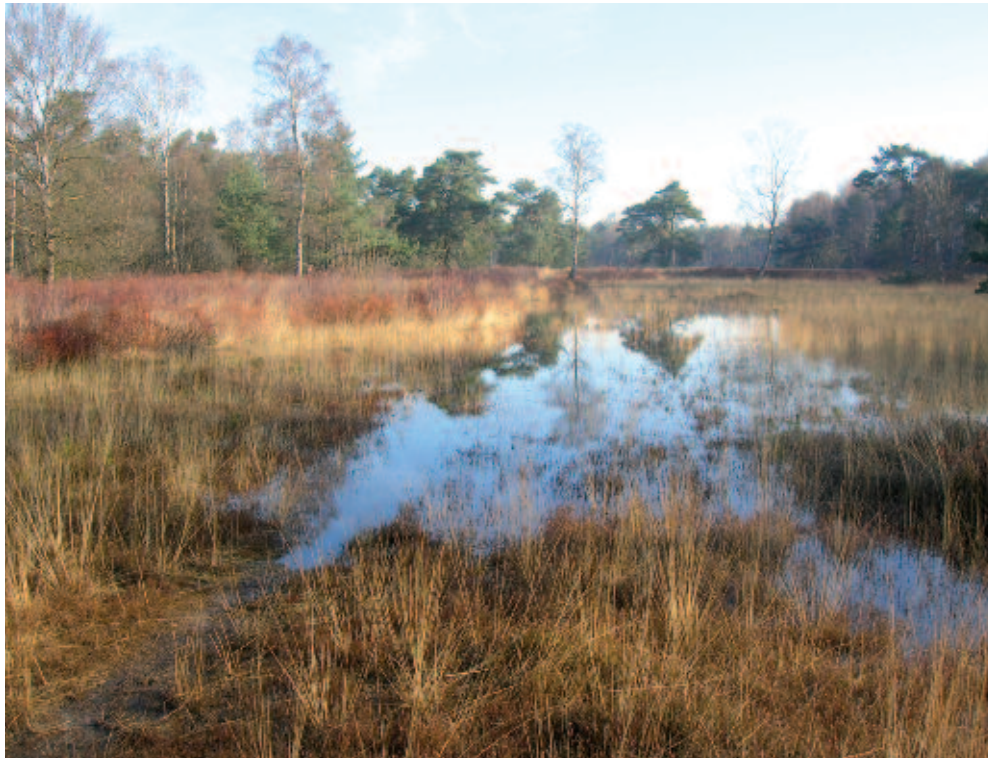
**Foto 4 (boven).** De referentiesituatie komt voor op de meest natte standplaatsen, die in de winter onder water staan (foto: H. Smeenge).

langs paden of in de natste delen van het gebied voorkomen (foto 4). Natte heide is plaatselijk goed ontwikkeld, maar dan vooral op oude plagplekken als pionierstadium (Associatie van Moeraswolfsklauw en Snavelbies). De venranden zijn sterk verbost en verruigd. Uit een inventarisatie (Meertens & Giesen, 1994) en eigen veldonderzoek bleek 70% van de heide vergrast met Pijpenstootje te zijn en de kenmerkende gradiënten tussen droge heide, droog- en vochtig heischraal grasland, natte heide, gageelstruwelen en blauwgrasland verdwenen (foto 5).

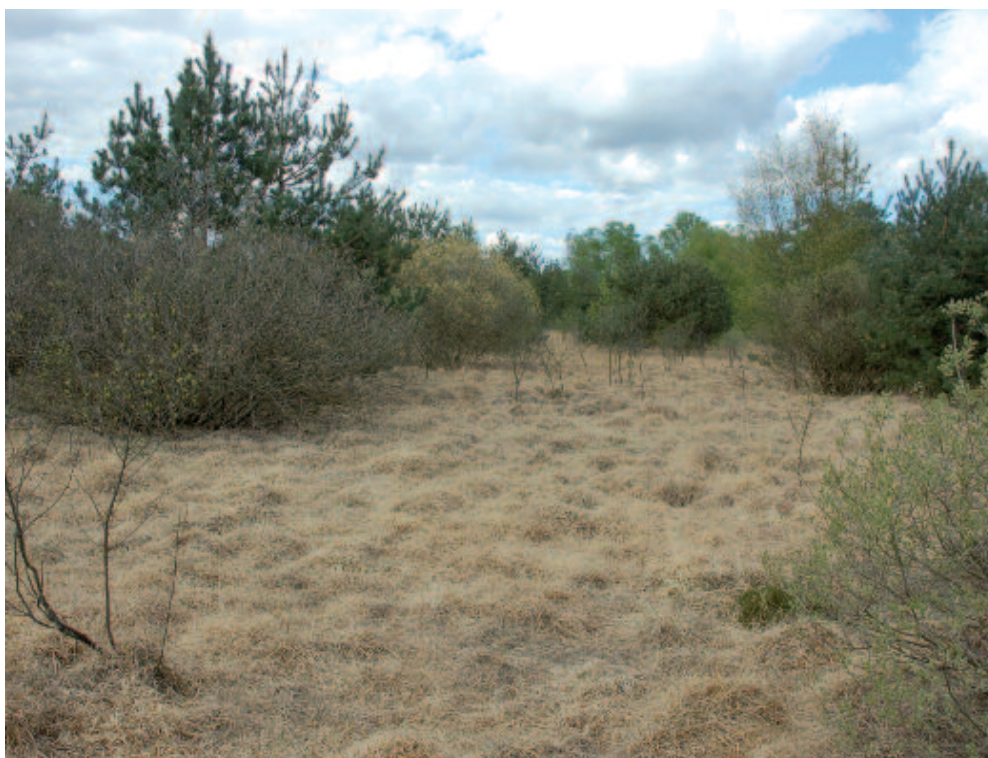
**Foto 5.** Verdroogde en verboste heide met dominantie van Pijpenstrootje; dit bedekt 70% van het oppervlak (foto: H. Smeenge).

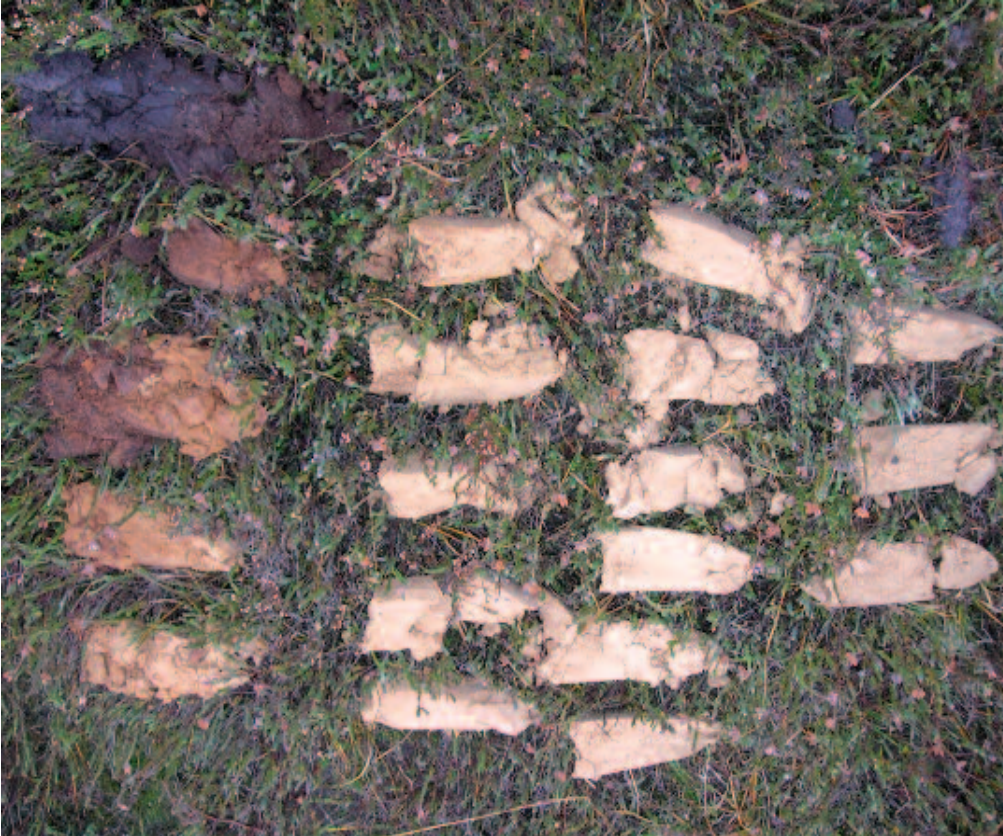
**Foto 6.** Veldpodzolen zijn kenmerkend voor de dekzandruggen en welvingen. Hier een door plaggen onthoofde veldpodzol met een mooie BC horizon (foto: H. Smeenge).

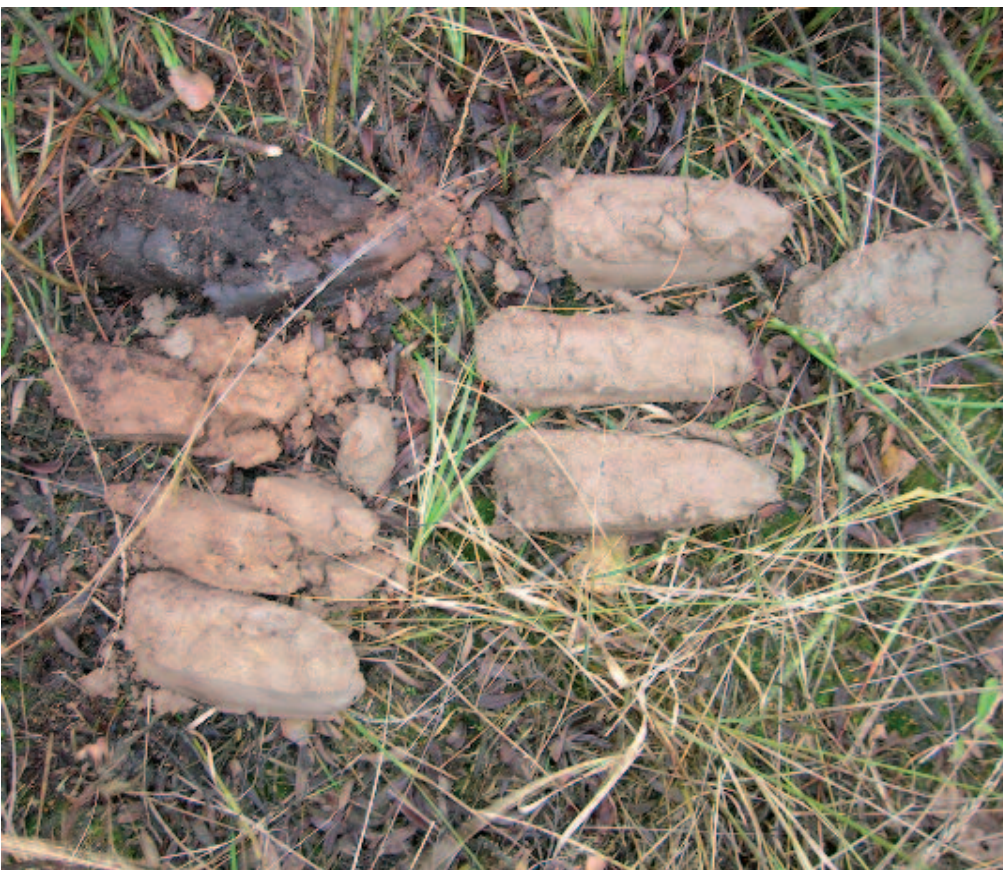
**Foto 7.** Gooreerden zijn kenmerkend voor de dekzandlaagten en slenken. Hier een gooreerd, waar in het bovenste deel van de C-horizont micropodzolering optreedt. Door sterkere grondwaterstandsfluctuatie spoelt organische stof in (foto: H. Smeenge).

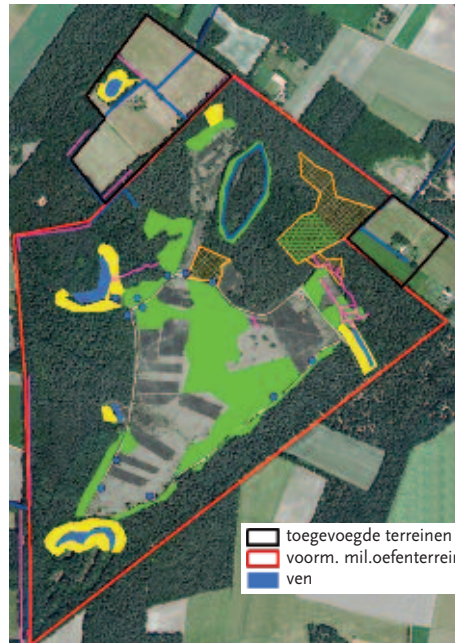
**Fig. 5.** Maatregelen uit het Natuurherstelplan (Smeenge, 2008; kaartmateriaal Dienst Landelijk Gebied).

- Maatregelen**
- zandgaten dempen
  - sloten dempen
  - greppels dempen
  - rabatten omvormen
  - vennen vrijstellen
  - bosomvorming
  - bosopslag verwijderen

Omdat het projectgebied in hoofdlijnen samenvalt met de begrenzing van lokale grondwatersystemen in het freatisch watervoerendpakket zijn de noodzakelijke herstelmaatregelen betrekkelijk eenvoudig uitvoerbaar. Om verdroging en verzuring te verminderen worden alle interne ontwateringen gedempt met leemhoudend zand. Ook de greppels die nu geen water voeren worden gedempt om vrije afstroming over maaiveld weer mogelijk te maken. Bovendien wordt zo voorkomen dat deze greppels weer gaan draineren wanneer door antiveroeringsmaatregelen de grondwaterstanden weer zijn gestegen. Door het uitvoeren van hydrologische herstelmaatregelen wordt circa 16.000 m<sup>3</sup> water in het gebied vastgehouden. Een andere maatregel om de grondwaterstanden te verhogen is het omvormen van bos naar heide. Er zal ca 17 ha bos en bosopslag worden verwijderd, onder andere langs venoevers (fig. 5). Door de vernatting zal het aandeel gras in de vorm van Pijpenstootje verminderen. Plaggen is hier contraproductief en daarom ongewenst doordat de leemlagen (buffering en schijnspiegels) worden aangetast of verwijderd. Het vrijhouden van bos blijft nodig om verbossing te voorkomen. Verbossing heeft niet alleen gezorgd voor verdroging, maar eveneens voor versnippering van de heide en het ontstaan van

(gekwantificeerd in een bestek: Bosgroep Midden Nederland, 2008) binnen drie jaar na aankoop zijn uitgevoerd. Om te komen tot een integrale inrichting voor de twee aangrenzende blokken landbouwgrond heeft DLG een landschapsecologisch onderzoek uitgevoerd (fig. 5) en aanliggende grondeigenaren enthousiast gemaakt voor een integrale gebiedsontwikkeling. Inmiddels heeft Stichting IJssel-landschap samen met Stichting Marke Gorsse Heide het terrein verworven, waarbij Stichting Marke Gorsse Heide zich over het beheer ontfert. De aangrenzende landbouwgronden worden in het proces van natuurherstel meegenomen. De visie van de Stichting Marke Gorsse Heide is dat het beheer en onderhoud samen met aanwonenden/lokale partijen wordt uitgevoerd. Inmiddels zijn er diverse natuurwerkdagen gehouden, is veel bosopslag verwijderd en wordt samen met aangrenzende eigenaren gewerkt aan de omvorming van de aangrenzende landbouwgronden naar natuur. De natuurherstelmaatregelen laten nog even op zich wachten omdat de EGM-subsidie is komen te vervallen. De Provincie heeft de natuurherstelmaatregelen echter in de ILG (Investeringsbudget Landelijk Gebied) opgenomen.
