# VLEERMUIZEN KUNNEN WEER NAAR DE KERK

Nicolette Hoogeveen & Ludy Verheggen

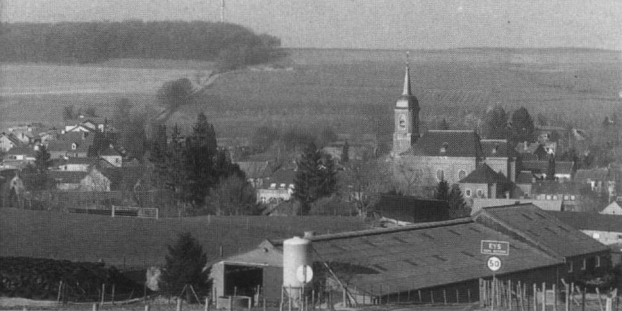
Kerk van Eijs met op de achtergrond het Eijserbos. Om van de kerk naar het bos te vliegen moeten vleermuizen de holle weg 'nemen'. De corridor-functie van die weg kan worden versterkt door de open stukken aan weerszijden in te planten met bomen. Foto Ludy Verheggen

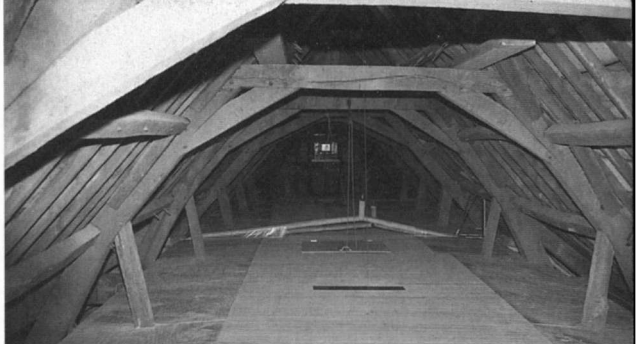
Om de mest van een grote groep vleermuizen op te vangen is op de zolder van de kerk van Oud-Valkenburg een vlonder gemaakt. Foto Ludy Verheggen

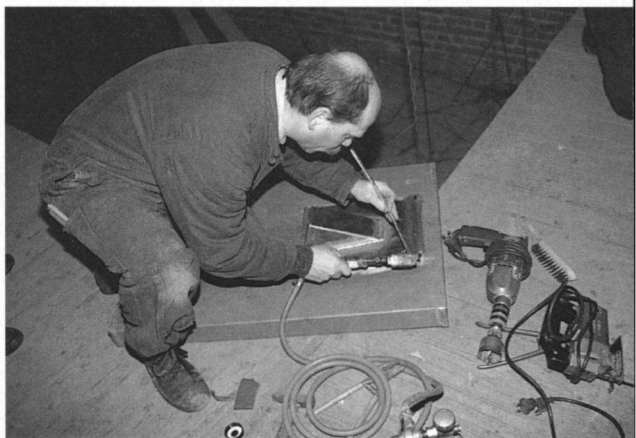
Hier wordt een zogenaamde 'monnikskap' aangebracht op het luikje van een toren. Foto Ludy Verheggen

Naast deze communicatieve maatregel zijn vaak ook technische ingrepen noodzakelijk. Door openingen in nu afgesloten ramen, luiken en galmgaten te maken kunnen kerken opnieuw toegankelijk worden voor vleermuizen. Ook kunnen zogenaamde monnikskap-

pen op het kerkdak worden aangebracht. Deze 'dakpannen' dienen oorspronkelijk als ventilatieopeningen voor de zolder, maar vleermuizen kunnen ze benutten als invliegopening. Verder is het creëren van openingen in aanwezige dakkapellen aan te bevelen, maar er zijn meestal ook nog wel andere mogelijkheden om nieuwe openingen op de kerkzolder of de kerktoeren te maken.
