## Waarom moet de Muskusrat bestreden worden?

In dit artikel dat werd overgenomen van de brochure 'De Muskusrat' van het ministerie van landbouw en visserij, directie faunabeheer, die in de volksmond vaak 'Bisamrat' wordt genoemd, de nodige informatie.

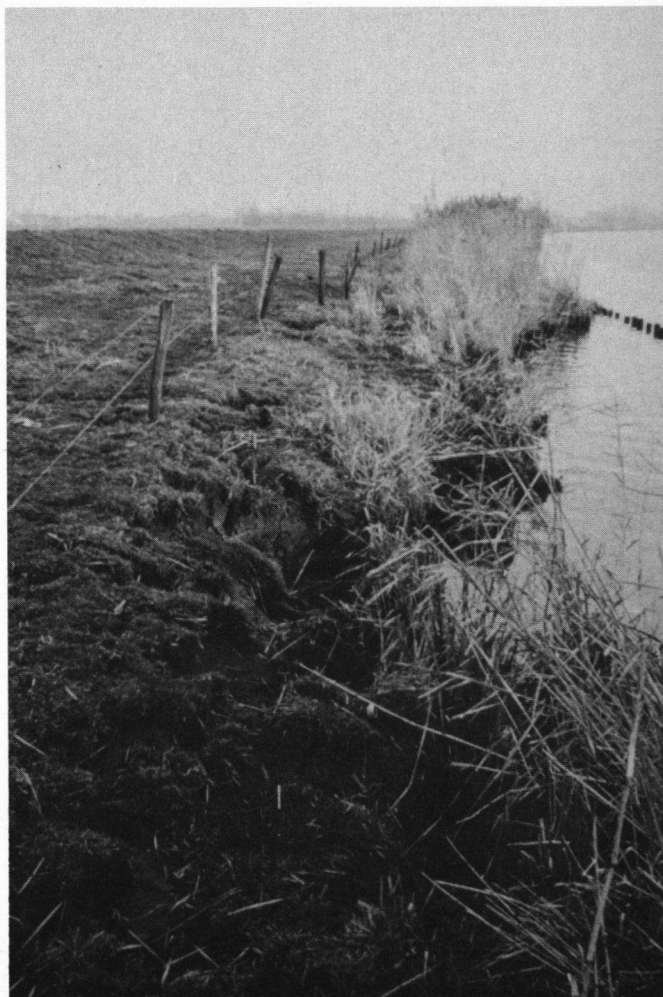
**Afbeelding 7.**  
Door vretelij en graverij aangetaste  
oeverbegroeiing van riet. De golfslag  
heeft thans op de oever vrij spel.

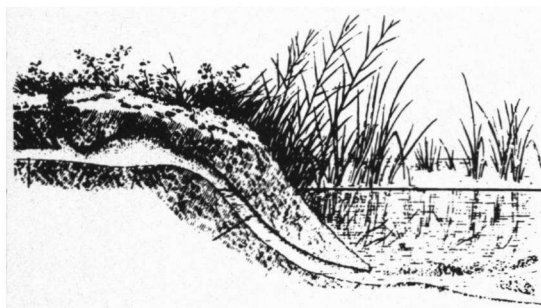
*Afbeelding 6.*  
Doorsnede van een hol van een Muskusrat in een oeverkant.

1. Doodgevonden of overreden exemplaren, of dieren, die in visuiken gevangen zijn.
2. Gangen in oevers, bijna zo ruim als konijnenholen, met de ingang onder water. Voor bewoonde in- of uitgangspijpen ziet men dat de bodemkleur iets afwijkt (zie afb. 6).
3. Bij een uitgebreid gangensysteem ontstaan vaak oeverbeschadigingen en verzakkingen, die veroorzaakt worden door het instorten van hollen.
4. Ongeveer 12 cm brede, platgetreden looppaden door de oevervegetatie, die vaak
