# Vleermuisonderkomen (*Chiroptera*) in geluidswal bij Beilen

C.J.M. van Berkel

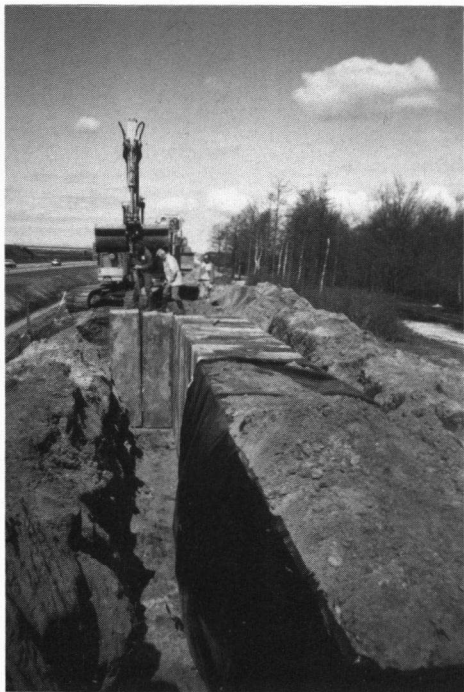
Foto's links en rechts:  
Het plaatsen van de elementen.  
Naar kleurendia's van L. Klamer.

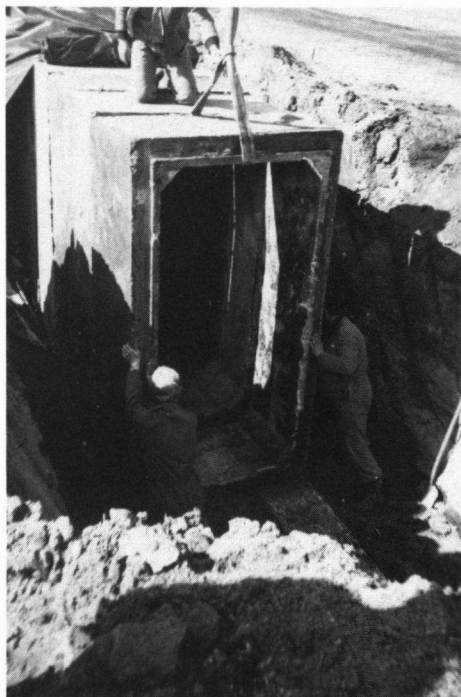
## 2    **Figuur 1.**

### **Bovenaanzicht geluidswal met vleermuisonderkomen.**

- 1 = afdichting met 3 verticale beton damplaten
- 2 = dakafdichting met 3 beton damplanken
- 3 = zij-afdichting met 6 horizontale beton damplanken
- 4 = dichte deur met invliegopening
- 5 = verspringende windschotten
- 6 = roosterdeur
- 7 = steensmuur
- 8 = betonnen duikerementen

Talud 1 : 2

In de figuren 1 en 2 zijn respectievelijk het bovenaanzicht en een dwarsdoorsnede weer-

gegeven. Vanaf de deur rechtsaf heeft de tunnel 22 elementen waarmee de lengte bijna 17 meter is. De elementen werden niet strak aangeschoven. Ertussen werden kieren van 1 à 2 cm opengelaten om schuilplaatsen voor de vleermuizen te creëren (figuur 3). Aan de buitenzijde werd zwart landbouwplastic aangebracht om het binnenvallen van grond en water te verhinderen. Door de plaatselijk brokkelige structuur van de tweedehands duikerelementen zijn er al veel aanhechtingsplaatsen voor vleermuizen. Daarnaast werden er in elk duikerelement nog drie ruwe patio-blokken bevestigd, één aan de bovenzijde en twee aan de zijkanten. Dit om nog meer aanhechtingspunten en schuilplaatsen te krijgen. Als ingang is een kleine tunnel gemaakt waarin twee deuren.

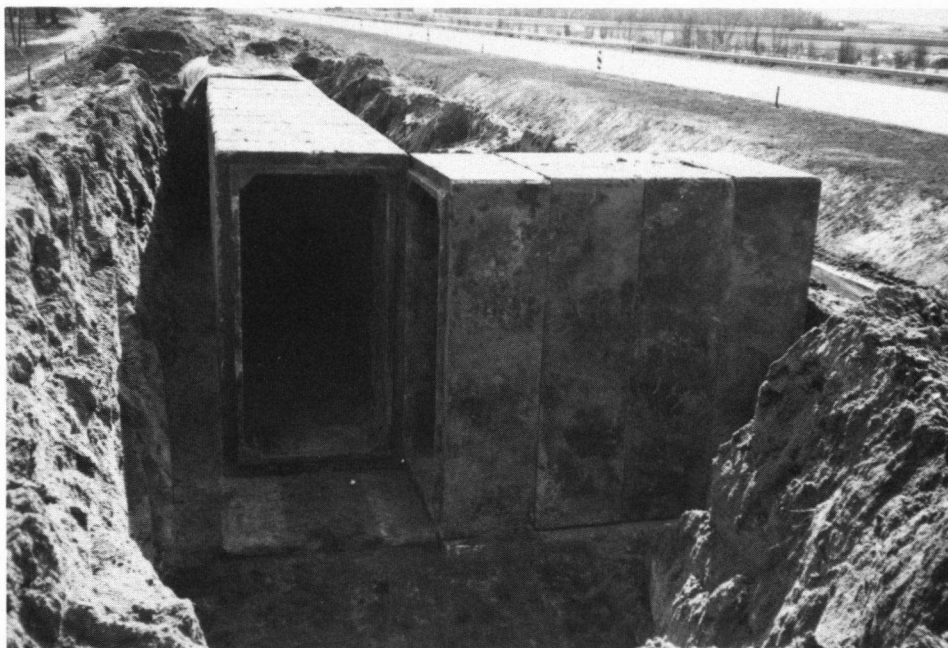
Aanblik van de tunnels met inganggedeelte.  
Naar een kleurendia van L. Klamer.

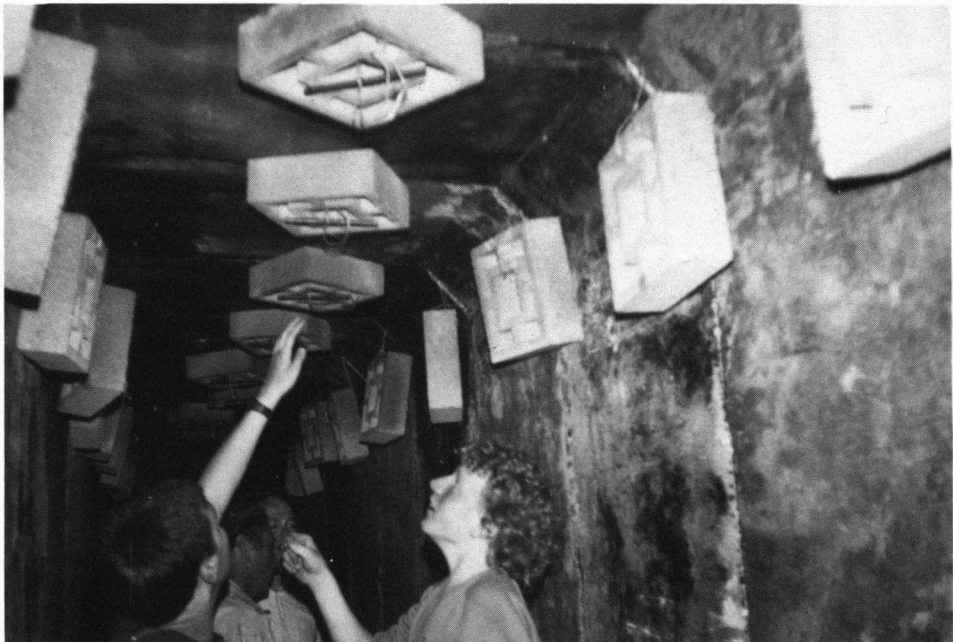
*Foto boven:*  
**Het plaatsen van de elementen.**

*Foto onder:*  
**Opgehangen patio-blokken, nog vóórdát ze goed op hun plaats gezet waren.**  
Naar kleurendia's van L. Klamer.
