Nieuwe breedwand voor oeverzwaluwen in Zanderij Crailoo

Jelle Harder

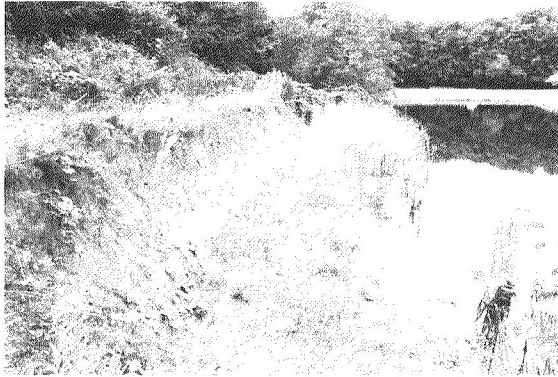
Zanderij Crailoo, oude situatie oeverzwaluwrand

In samenwerking met de eigenaar van het gebied, het Goois Natuurreservaat (GNR), is de wand indertijd opgebouwd door langs een dijkje een pakket lemige grond aan te brengen, waarin de zwaluwen hun nestgangen konden graven. Een aantal vrijwilligers was aan het begin van elk jaar druk bezig om de oude wand zoveel mogelijk in goede conditie te houden. Daarbij werden met de schep ingestorte delen weggehaald en de wand zo steil mogelijk afgestoken. Op andere momenten werd door het GNR een enkele keer een minikraantje ingehuurd om de wand te herstellen. Het voortdurend afsteken van de wand leidde er toe dat de dikte van de leemlaag steeds smaller werd.

Gaandeweg het broedseizoen was het eigenlijk ook nodig om de begroeiing die er op kwam weg te halen. De wand raakte steeds meer begroeid, de oeverzwaluwen kregen het lastig om hun nestgang te graven of te bereiken.

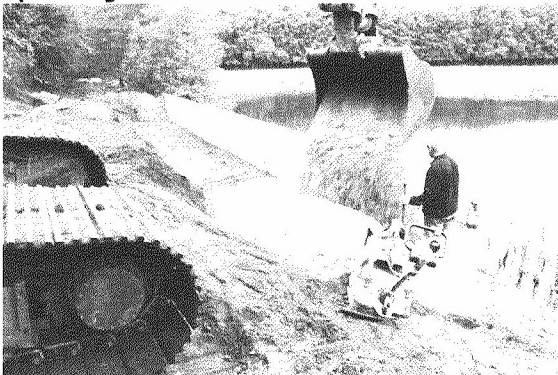
Bouw oeverzwaluwrand

oude oeverzwaluwwand in Zanderij Crailoo gedaan moest worden. De laatste jaren kwamen er slechts kleine aantallen oeverzwaluwen broeden, of ze waren geheel afwezig. Op mijn voorstel, om op dezelfde plaats een betonnen kunstwand voor oeverzwaluwen te bouwen, werd vrijwel direct positief gereageerd door het GNR. Direct daarna ben ik eind 2013 gestart met de voorbereidingen: het opstellen van een goed plan met begroting, aanvragen van subsidies, offertes laten maken door de aannemer en andere leveranciers en het aanvragen van een omgevingsvergunning bij de gemeente Hilversum. Voordat een vergunning verleend is ben je zo drie maanden verder. Al deze zaken vragen dus veel tijd.

Nadat de subsidies waren toegekend en de omgevingsvergunning verleend, zijn de materialen besteld. Het GNR begon direct met het verwijderen van een aantal bomen zodat er een goede en veilige toegang tot de werkplek mogelijk was. Op 6 oktober 2014 startte de uitvoering van de aannemer en aan het einde van de volgende dag was de wand gereed! Dat alles zo snel en vlekkeloos is verlopen, is mede te danken aan de ervaring die begin 2013 is opgedaan bij de bouw van een vergelijkbare wand op de rioolwaterzuivering in Huizen.
