Vleermuis in de leiding

REGENWATERRIOOL

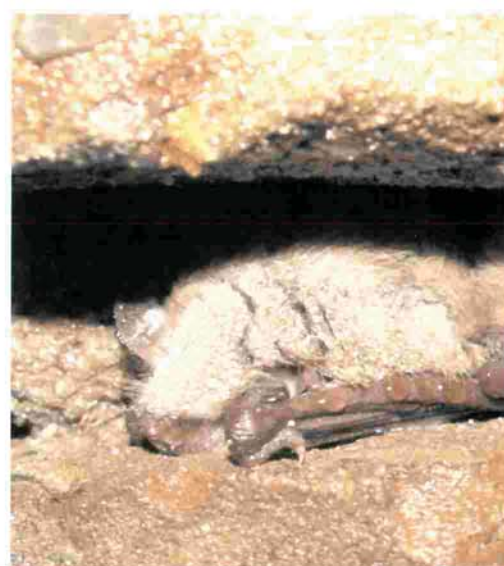
Boven: Watervleermuizen hebben 's winters een 'hangplek' nodig: een vorstvrije plaats met een hoge luchtvochtigheid, zonder predatoren en bij voorkeur in de buurt van hun zomerverblijf.

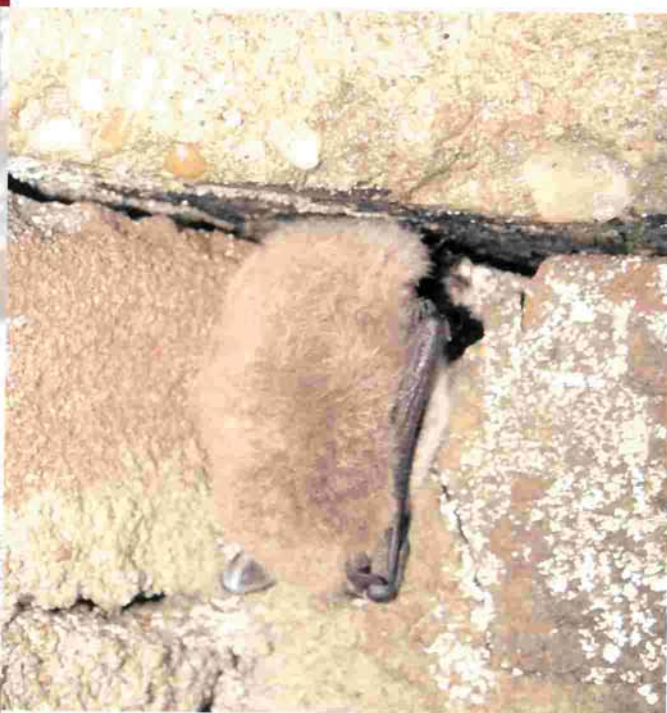
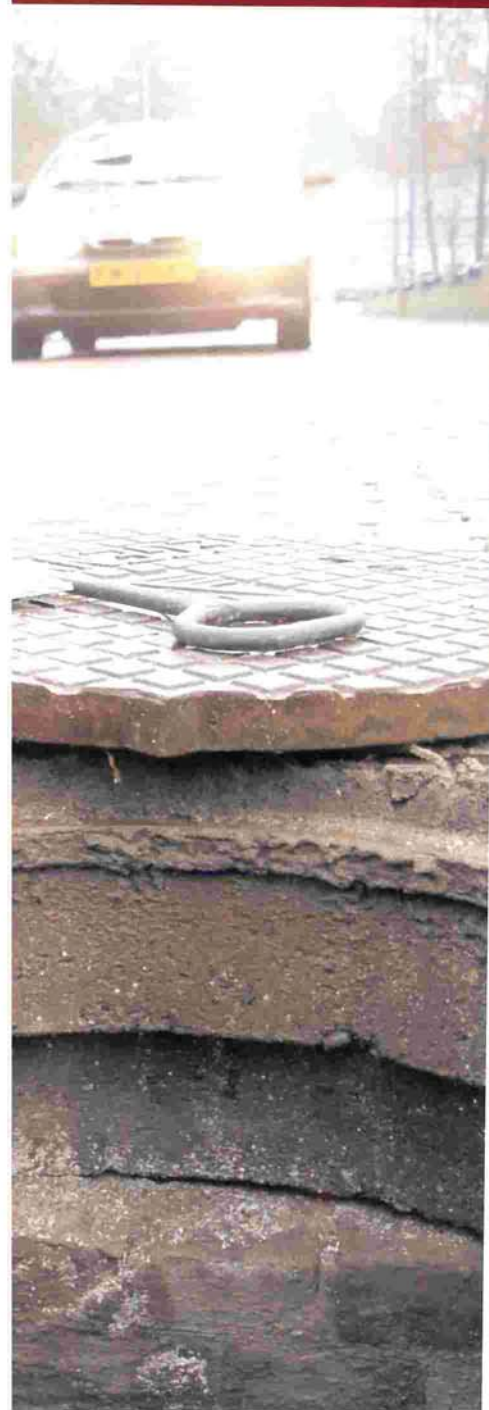
Onder: De vleermuizen in het rioolstelsel op de Du Moulin-kazerne zitten soms op beperkte diepte onder het wegdek. Links onder de putring zit de Watervleermuis van de rechterfoto.

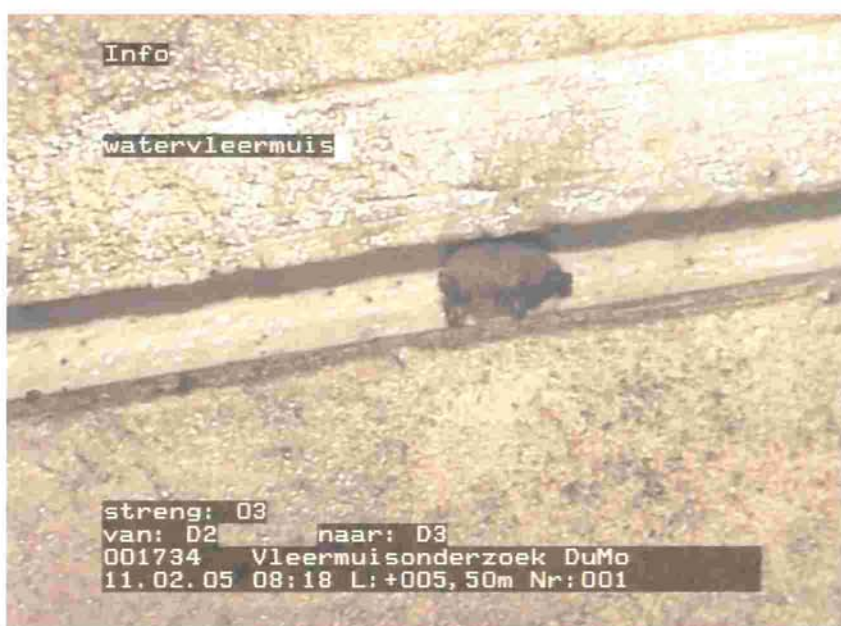
streng: 03
 van: D2 naar: D3
 001734 Vleermuisonderzoek DuMo
 11.02.05 08:18 L:+005, 50m Nr:001

Watervleermuis in de voeg tussen twee rioolbuizen in de Du Moulinkazerne. Dit dier heeft bijna 72 meter gevlogen door een leiding met een diameter van 30 cm. FOTO: GMB RIOOLINSPECTIE

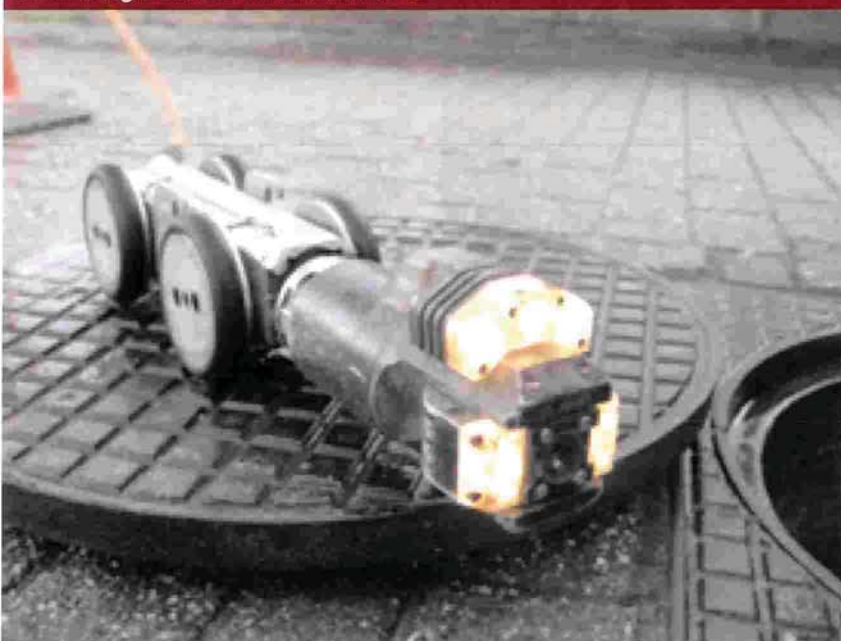
Onder: De robot toont het verborgen leven in ondergrondse rioolstelsels. De camera zit in de kop van de robot, tussen de lampen. De camerakop kan 360 graden rond draaien in het verticale vlak. Tijdens de rit door de riolen sleept het karretje de kabel achter zich aan, die de verbinding vormt tussen de robot en de opnameapparatuur die zich in een controlewagen bevindt. FOTO: FONS BONGERS
