# Herstel van de waardevolle muurvegetaties langs de Geul in Valkenburg

## OPGEDANE ERVARINGEN TIJDENS EN NA DE RESTAURATIE VAN DE KADEMUREN

M.R. de Redelijkheid, Waterschap Roer en Overmaas, Postbus 165, 6130 AD Sittard, e-mail: m.deredelijkheid@overmaas.nl

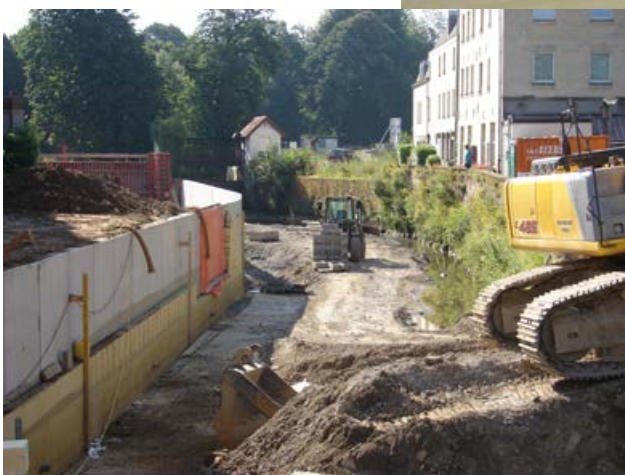
FIGUUR 6

*Aanzicht van een nog kale kademuur na restauratie. De inspringende vlakken zorgen voor potentiële standplaatsen (foto: Marco de Redelijkheid).*
