André Jansen, Jaap Bouwman, Chris Rövekamp & Jan Sevink

Visie van Het Nationale Park De Hoge Veluwe op natte natuur, van visie naar planvorming en uitvoering

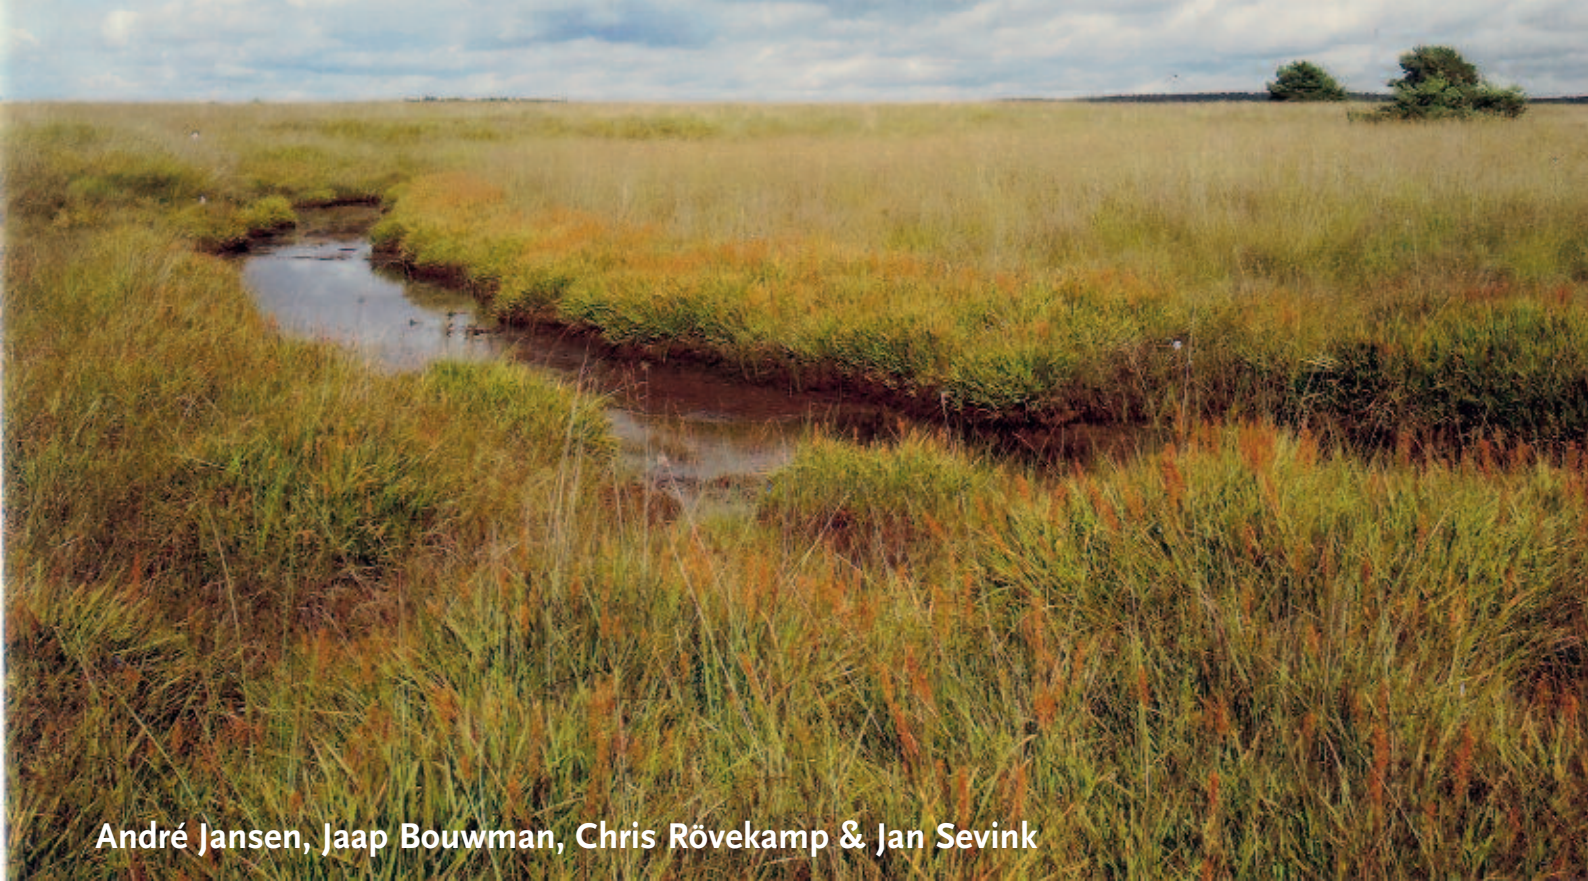
Foto 1. Beenbreek (*Narthecium ossifragum*) is abundant langs de randen van de heidebeek de Ijzeren Man in het Deelense Veld (foto: A.J.M. Jansen).

de sneeuwsmeltwaterwaaier. Uit waterstandsmetingen in peilbuizen blijkt dat het gaat om plaatsen met stabiele hoge grondwaterstanden (Jansen et al., 2008). Ze worden in stand gehouden door oppervlakkige toevoer van water over slecht doorlatende lagen (podzol B en 'placic' horizonten). Aan de benedenstroomse zijde van de geulen duurt deze zijdelingse toevoer (kwel) van lokaal grondwater het langst: daar zijn deze lagen over grotere oppervlakten aaneengesloten en is het schijnspiegelpakket dikker. Hier bevinden zich goed ontwikkelde veenmosrijke natte heiden, vochtige heischrale graslanden, zwak gebufferde vennen en hoogveentjes (foto 1). Het verschil tussen hoogste en laagste waterstand bedraagt hier gedurende het jaar maximaal 35 cm.

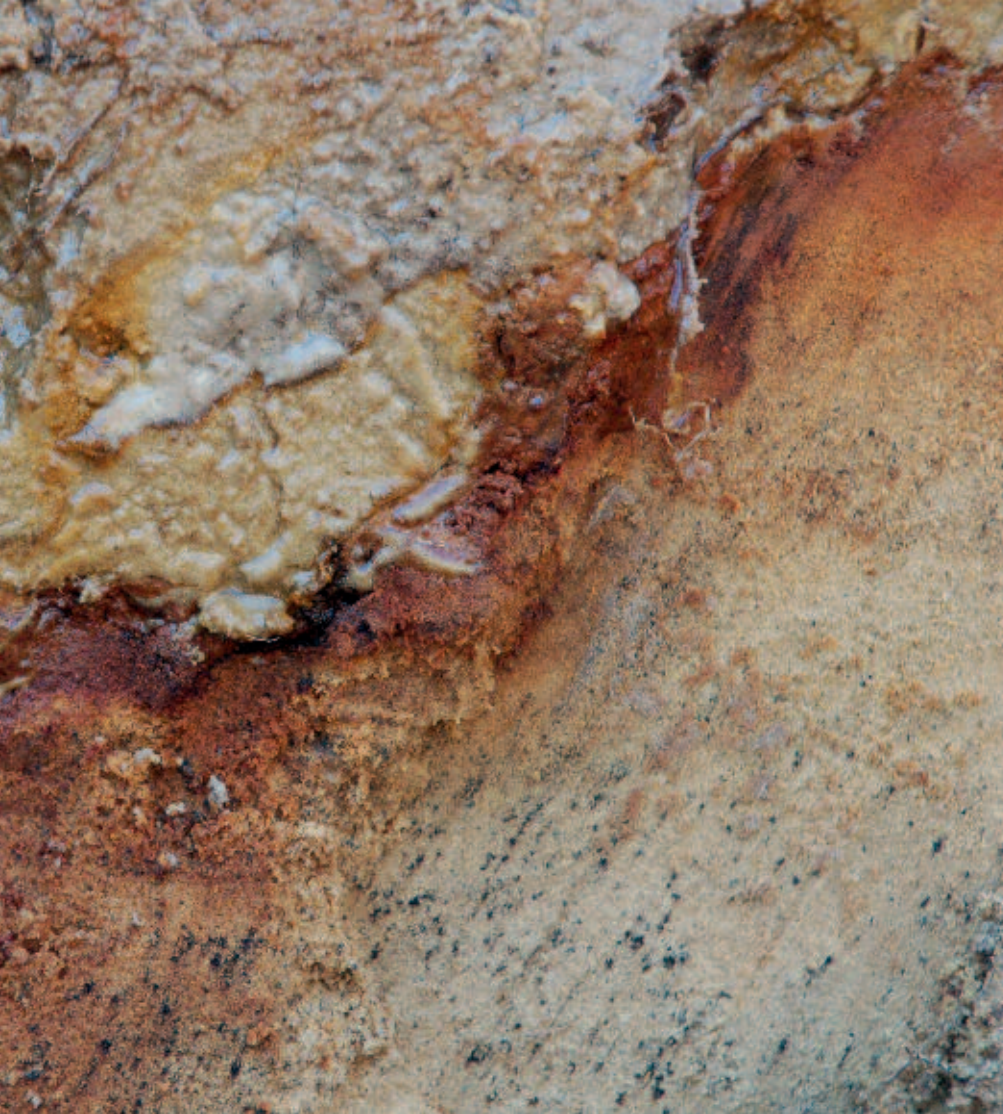
Foto 2. Een placic B horizont (donker roestrood door ijzer) in de Wolfskuilen in het Deelense veld waarboven water stagneert, terwijl de onderzijde droog is (foto: A.J.M. Jansen).

In de meeste gevallen echter – bijvoorbeeld vrijwel het gehele Deelense veld en het gebied rond jachthuis Sint Hubertus – gaat het vooral om waterstagnatie op een zogenoemde placic B (foto 2). Dat is een

dun, hard en heel slecht doorlatend ijzerbandje, dat ontstaat bij waterstagnatie op de overgang van fijn zand of leem (met overwegend kleine poriën) naar grindhoudende grove zanden (met grote poriën). Niet alleen grof op fijn, maar ook fijn op grof leidt tot waterstagnatie, en dat laatste is hier het geval. Die waterstagnatie leidt tot afvoer van ijzer uit de bovengrond (in gereduceerde vorm) en de neerslag van ijzer in het onderliggende grove materiaal, waar in de grote poriën zuurstof aanwezig is. Is het dekzand of stuifzand te dik (meerdere meters), of juist te dun (minder dan 1 meter), dan wordt geen placic gevormd. Overigens komt die placic ook veel voor in begraven podzolen, oorspronkelijk gevormd in een dunne laag dekzand over oudere grindrijke afzettingen. De placic zit dan in de onderzijde van de podzol B horizont en deze combinatie is bijzonder ondoorlatend. Van oorsprong waren de vijvers bij jachthuis Sint Hubertus vennen, ontstaan door stagnatie op zo'n placic. Vandaar ook dat ze reddeloos verloren gingen bij doorgraving van die stagnerende laag, maar resten zoals in de Veentjeswei lijken nog steeds te functioneren (Eysink et al., 2013). In het Deelense veld, waar een relatief dunne laag dekzand op licht naar het

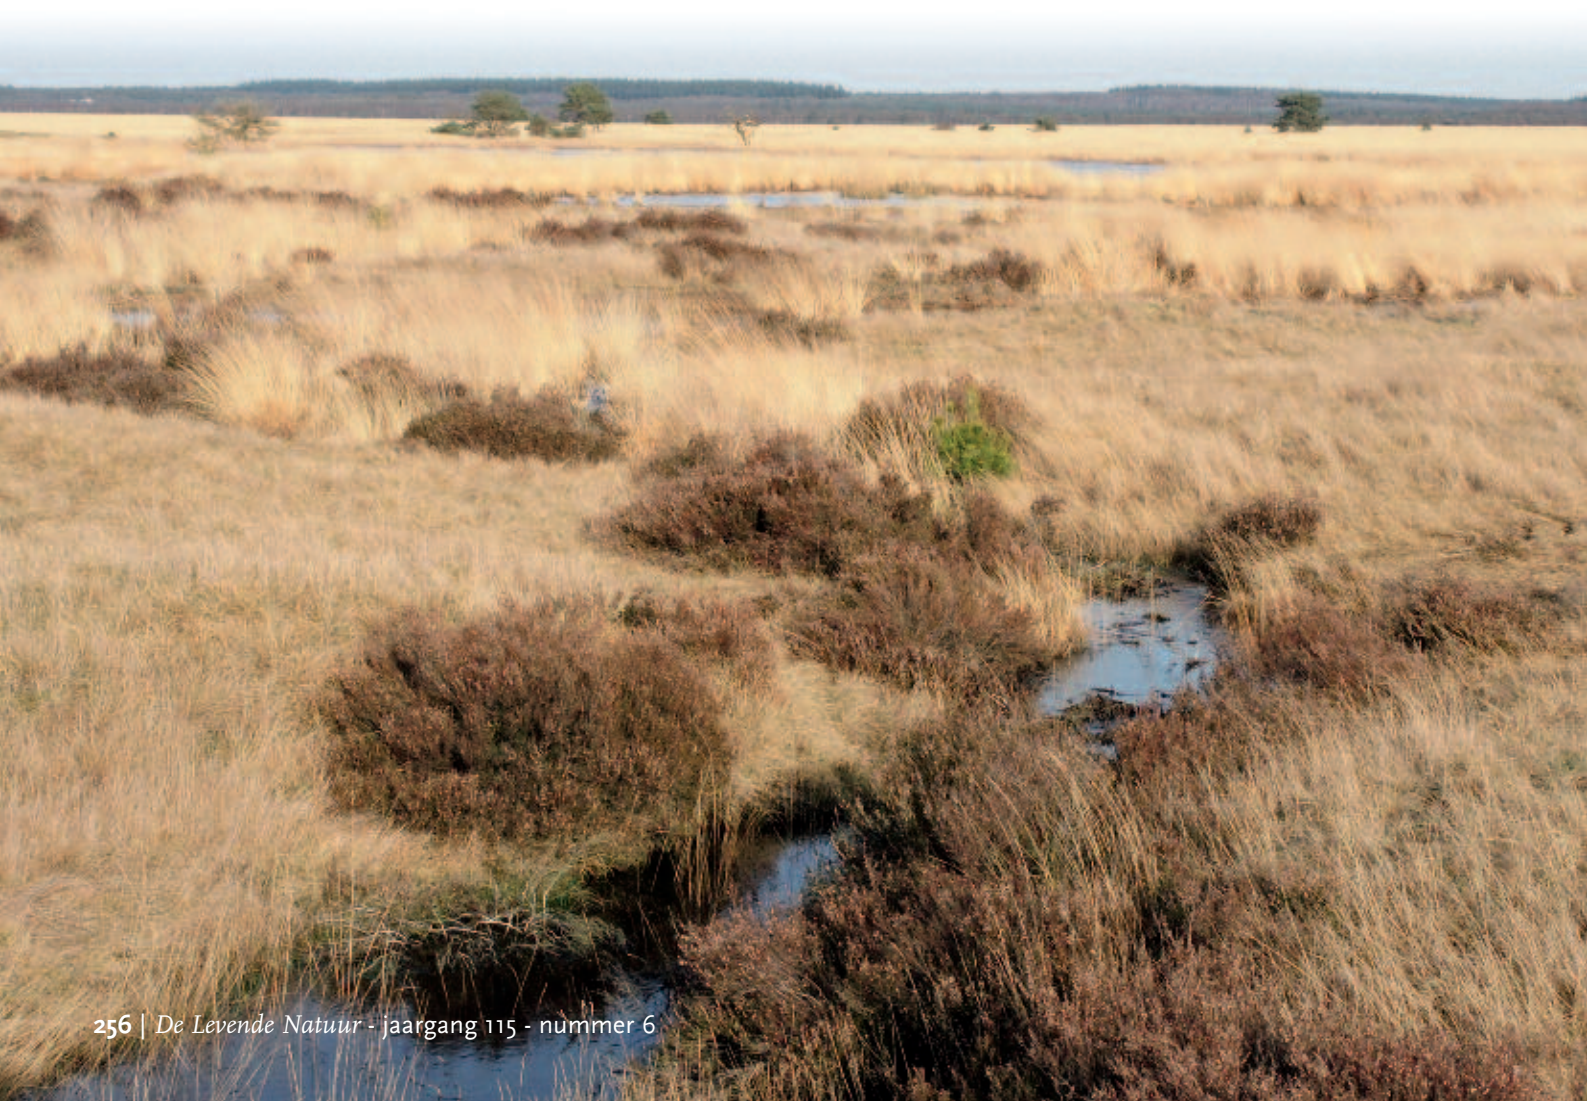
Foto 3. De heidebeek IJzeren Man was afgedamd door een kade met fietspad. Na het verwijderen van deze kade stroomt er weer water door de beek. De Pijpenstrootjebegroeiing (*Molinia caerulea*) en plas op de achtergrond geven min of meer de verbreiding weer van slecht doorlatende bodemlagen, terwijl de Fijn-schapengrasvegetatie (*Agrostis vinealis*) op de voorgrond juist wijst op de afwezigheid van zulke lagen (foto: A.J.M. Jansen).

Meer naar het westen wordt het zanddek te dik en in het oosten komen dek- en stuifzand nog maar sporadisch voor. Dat laatste geldt ook voor het zuidelijk deel van het Park, hetgeen verklaart waarom ook daar schijngrondwatersystemen vrijwel ontbreken. Overigens, daar waar een dik pakket dekzand aanwezig was en geen stagnatie optrad, kon door verstuiving reliëfomkering optreden, een situatie waarbij de uitgestoven laagten waar het dekzand tot op de grindrijke ondergrond is afgestoven kurkdroog zijn en de meer oostelijk gelegen hogere delen met een stagnerende laag kletsnat. Tijdens zeer natte perioden kunnen die laagten plots in beken veranderen, die het overtollige water naar het westen afvoeren (foto 3).

lijk alternatief is het toedienen van steenmeel in de intrekgebieden. Verdroging heeft lokaal bijgedragen aan de achteruitgang van grondwaterafhankelijke levensgemeenschappen. Aan de zuidflank liggen enkele diepe sloten en langs de paden plaatselijk bermsloten. Belangrijker is de onnatuurlijke stagnatie die in de geulen optreedt bovenstrooms van het fietspad en de Heiweg. Deze zijn hier op dammen gelegd. Door de bovenstroomse stagnatie kan benedenstrooms minder water afstromen. In de winter van 2013-2014 zijn alle sloten gedicht en is plaatselijk bos gekapt. Dit heeft meteen geleid tot hogere grondwaterstanden en afvoer van water over maaiveld. Het fietspad is gedeeltelijk verlegd naar hogere gronden en ter plekke van de geulen zijn een voorde (een doorwaadbare plaats) en bruggen aangelegd. Het oppervlaktewater vloeit nu onbelemmerd af en de IJzeren Man is opnieuw een heidebeek (foto 3).
