# Gloednieuwe oeverwaluwand

## Toolenburgerplas Haarlemmermeer

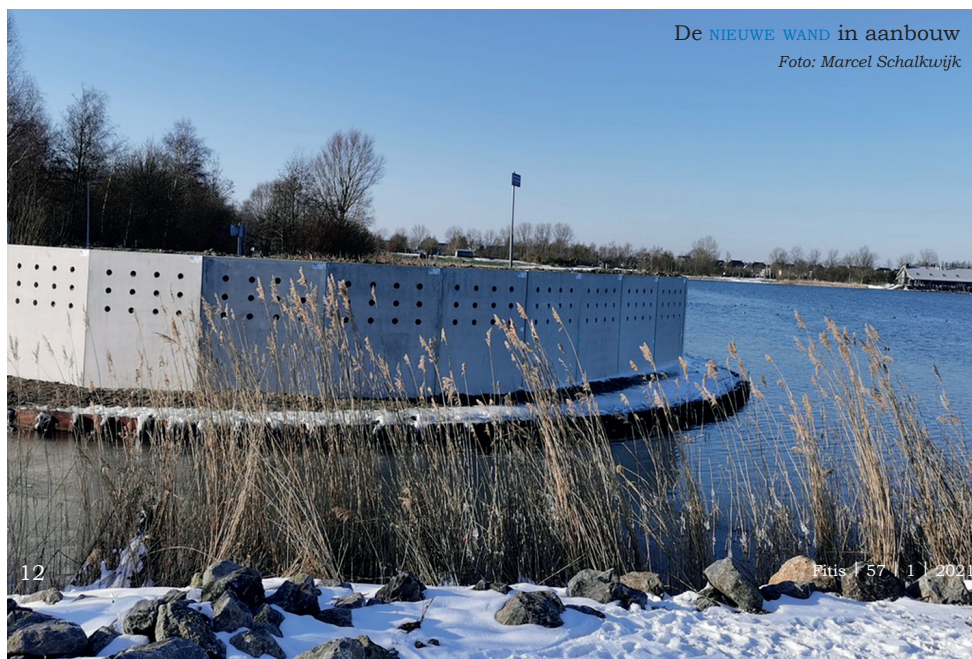
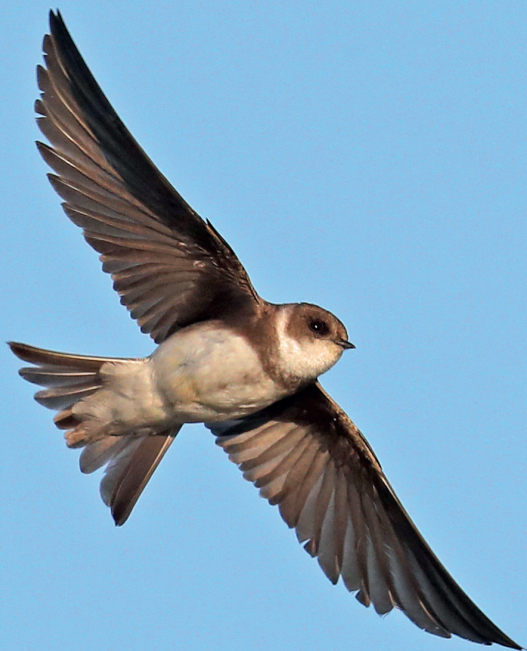
De nieuwe wand krijgt evenals de oude een halve maanvorm, maar in plaats van 100 nestgaten, komen er nu 144. Er zitten 12 nestholten in een paneel, dus er zijn 12 panelen geplaatst. Daarachter is zavelzand (1 deel klei en 2 delen zand) gestort, waarin deze bijzondere zwaluwsoort, die aan hun poten een

vlaggetje hebben om het zand de pijp uit te werken, hun nesten kunnen uitgraven. Het zand van de oude wand is afgevoerd naar een depot.
