# Plaggen als beheersmaatregel ervaringen in de Amsterdamse Waterleidingduinen

Om de natuur nieuwe kansen te geven zijn in de Amsterdamse Waterleidingduinen (AWD) grootschalige ingrepen uitgevoerd. Maar ook de kleinschalige projecten in dit gebied verdienen de aandacht. In dit artikel worden drie projecten beschreven: reconstructie van geuloevers, het plaggen van verruigde valleien en van een voormalig akkertje, het Weitje van de Blauwe Paal. De ligging van deze projecten is globaal weergegeven op de kaart op pagina 7.

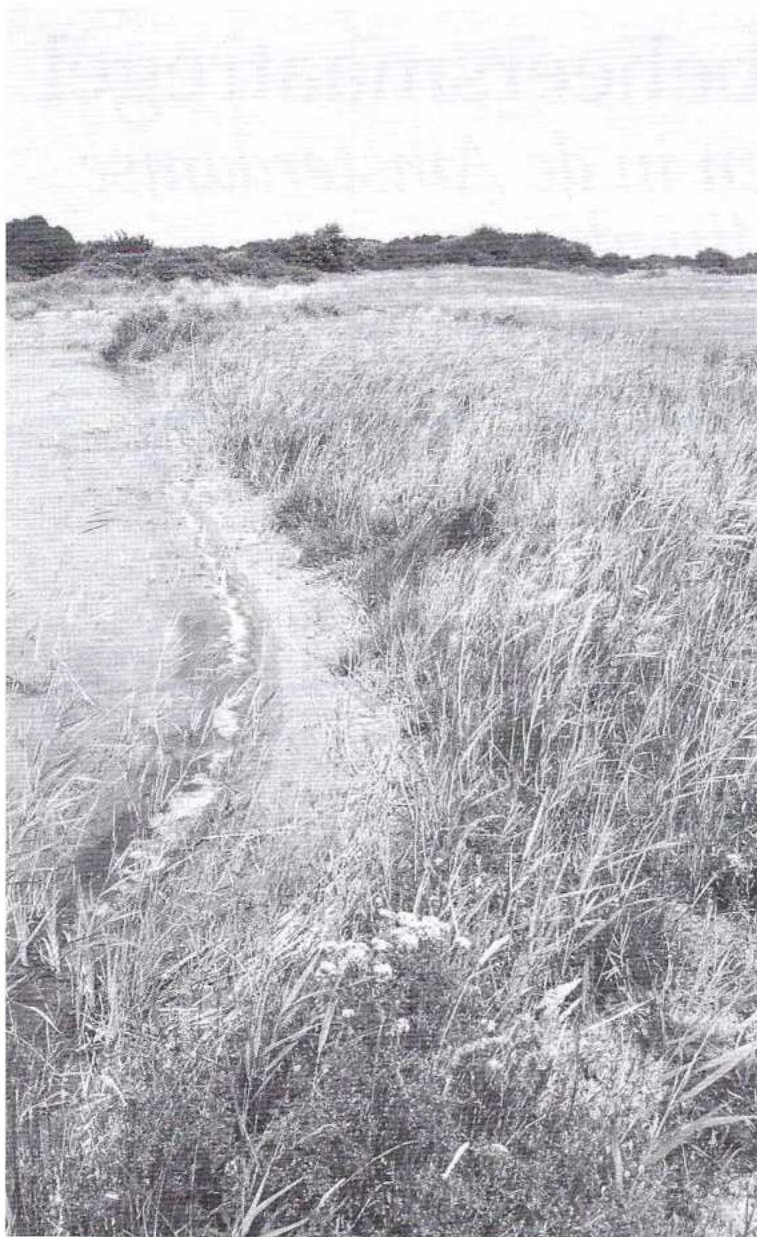
Het strand van Geul 25 in augustus 1995. Hier heeft zich in vijf jaar een open riet- en duinrusbegroeiing ontwikkeld (foto: Joop Mourik).

Vanaf augustus 1992 worden elk jaar zes vegetatieopnamen op de oostelijke oevers gemaakt. Al in het eerste jaar na de ingreep was er verschil in de plantengroei op de stranden van geul 25 en 26 waarneembaar. Langs geul 25 ontstond een open begroeiing met duinrus als belangrijkste soort. Langs geul 26 was er het eerste jaar een 'vloedmerk' vegetatie langs de waterlijn met veel rode ganzevoet en kluwenzuring. Zo'n vloedmerk zien we ook op het Weetje van de Blauwe Paal, waar de kruipwilg in een smalle zone langs de hoogwaterlijn groeit.

De kruipwilg neemt inmiddels ook langs de geulen een belangrijke plaats in, vooral langs geul 26. Op het strand van geul 25 blijft duinrus dominant. Tot het vierde jaar na de herprofilering is de vegetatie op beide onderzochte oevers gemiddeld vrij laag gebleven. In 1995 was er een omslagpunt naar een hoge kruidenvegetatie met ijl riet en duinrus langs geul 25 en met een dichte begroeiing van riet en kruipwilg en plaatselijk ook duinriet of watermunt langs geul 26.

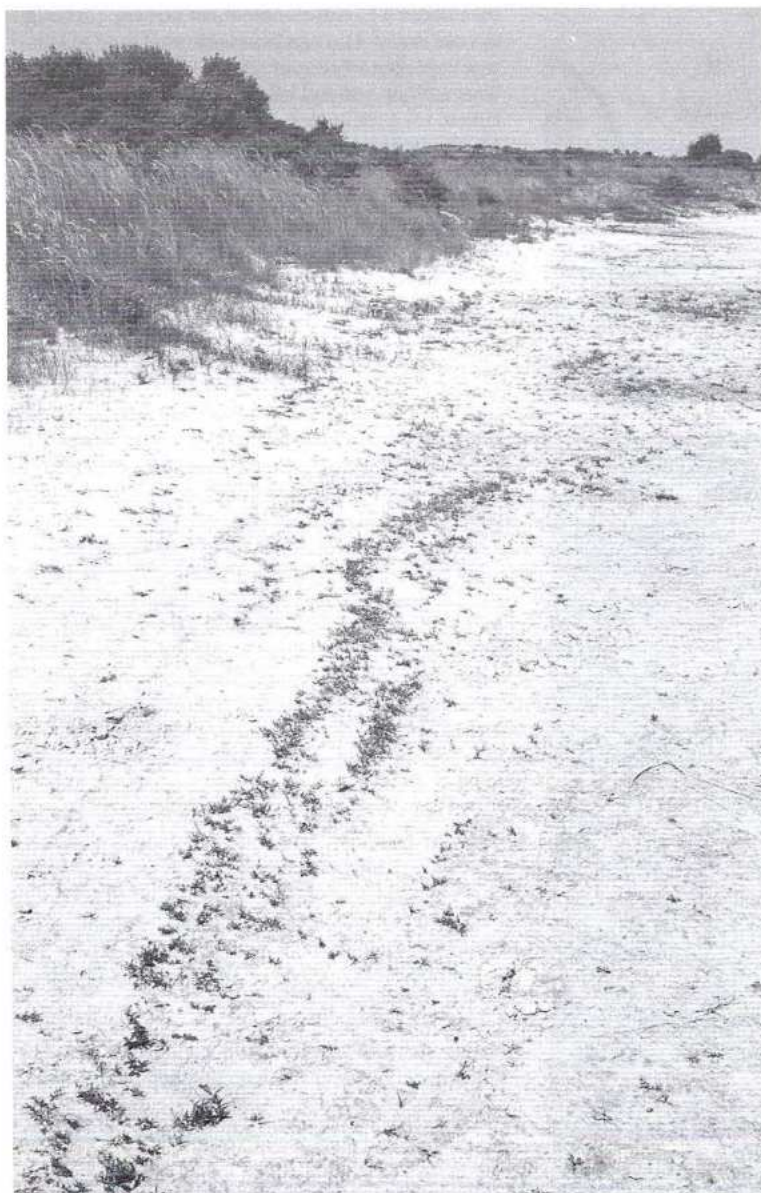
Een vloedmerk van kruipwilg langs de waterlijn bij het Witte van de Blauwe Paal (foto: Kees Langeveld).
