De Haagse Beek, van stadssloot tot frivole watergang.

ADRIAAN BROUWER

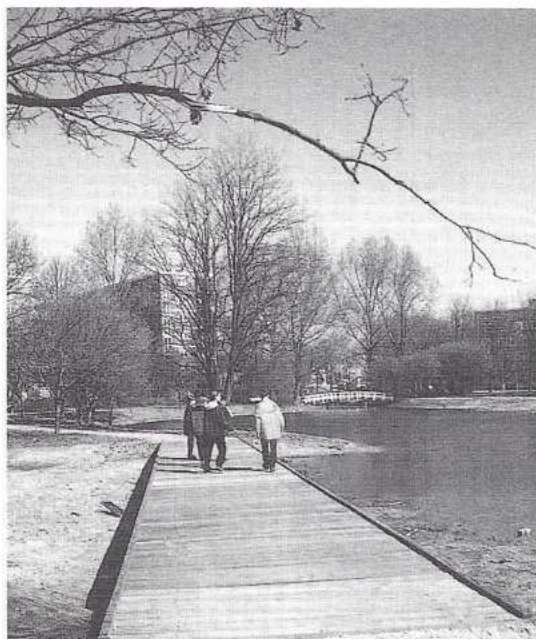
Eén van de drie aangelegde vlonders in het tweede traject. Links het nog niet ingezaaide hooiland, rechts de Haagse Beek (foto: Adriaan Brouwer).

De beschoeiing wordt niet overal verwijderd. Allerlei vormen van recreatie moeten kunnen blijven plaatsvinden. Zo wordt er bijvoorbeeld graag gevist in de beek. Het recreatieve aspect in het tweede traject wordt nog eens versterkt door in de hooilanden houten vlonders aan te leggen. Al wandelend kijkt men van daar af boven op de aanwezige flora.

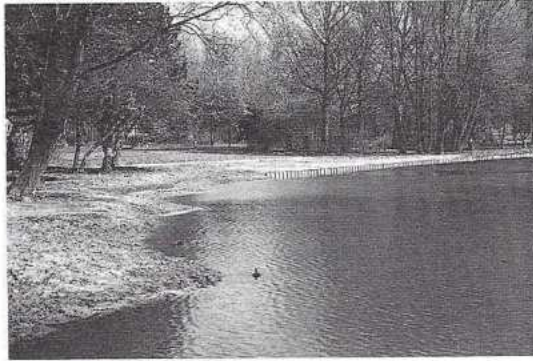
Op de voorgrond de aangelegde natuurvriendelijke oever. Op de achtergrond de nieuw aangelegde beschoeiing (foto: Adriaan Brouwer).

De herstelmaatregelen lopen sterk uiteen. De Haagse Beek wordt bijvoorbeeld gebaggerd. Maar ook worden er bloemrijke weiden aangelegd en inheemse struiken en bomen op de oevers geplant. Eén van de meest karakteristieke eigenschappen van een beek zijn de natuurlijke oevers. Tot voor kort had de Haagse Beek aan beide kanten een harde verticale oeverbescherming. Een geleidelijke overgang tussen land en water biedt echter veel meer mogelijkheden voor een grote diversiteit aan planten. Daarom is besloten om op een groot aantal plaatsen een natuurvriendelijke oever aan te leggen. Dit wordt gerealiseerd door de harde beschoeiing te verwijderen, de oever vervolgens tot een flauw talud af te graven en dit vervolgens in te planten met oeverplanten zoals de gele lis, de grote egelskop of de kattenstaart. Het aantal soorten wordt nog eens vergroot door dat op een aantal plaatsen in met name het tweede traject vochtige hooilanden worden aangelegd. Door gedeeltelijk de bestaande gazons af te graven ontstaat een vochtige situatie waar de gewone dotterbloem, de grote ratelaar, de pinksterbloem en de echte koekoeksbloem zich goed thuis voelen.

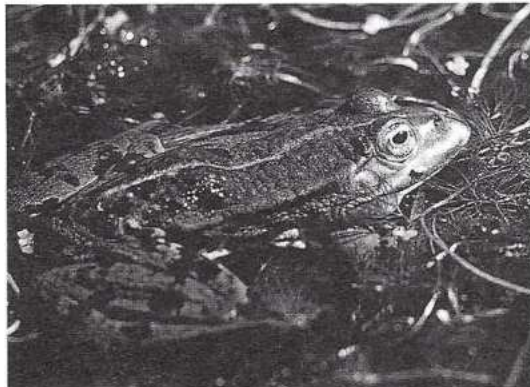
De ondiepe oevers van de schiereilanden zijn een prima plek voor amfibieën zoals de groene kikker (foto: Jaques van der Neut).

Om het meanderende karakter van de Haagse beek te versterken, worden in de bestaande grote waterpartijen schiereilanden aangelegd. Door hun relatief grote omvang zijn deze uitermate geschikt voor de ontwikkeling van rietkragen. Voor moerasvogels als bijvoorbeeld de karekiet is dit een ideaal leefgebied. Daarnaast bieden de ondiepe oevers van deze schiereilanden een prima plek voor amfibieën en vissen om hun eieren af te zetten. Bovendien hebben de waterplanten een zuiverende werking, wat de waterkwaliteit ten goede komt.
