# Klifduin

FRANS BEEKMAN

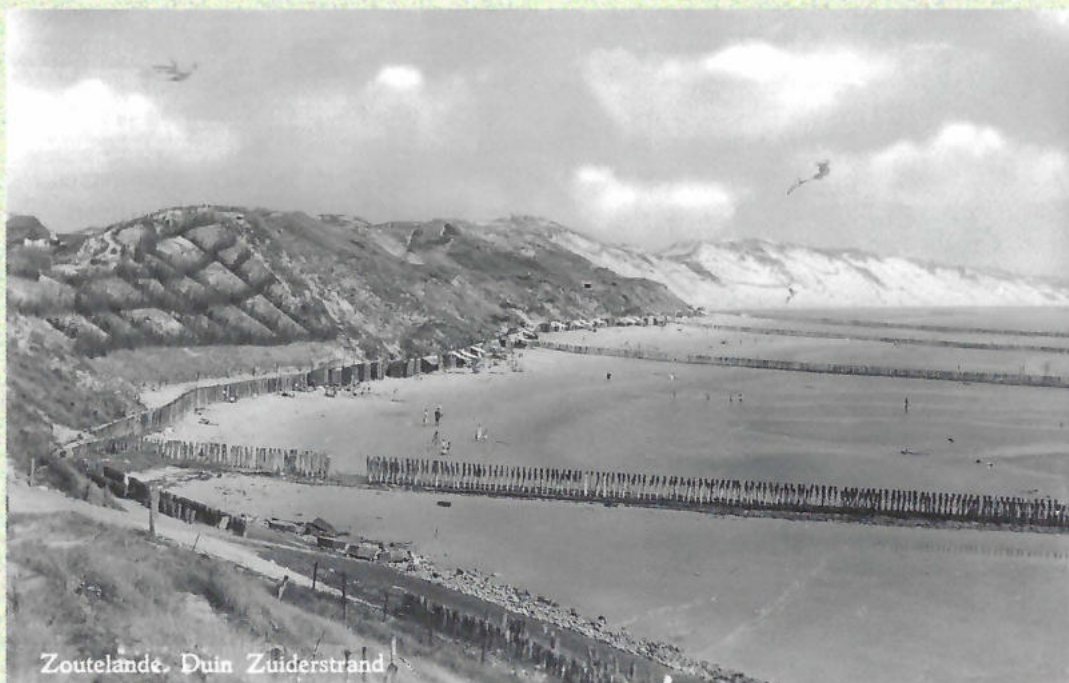
***Beschermd tegen de koude noordenwind ligt aan de voet van de hoge en smalle duinen tussen Vlissingen en Zoutelande een populair strand, zichtbaar aan de badhokjes. De zeereep is hier opvallend steil, we noemen dat een klifduin. De prentbriefkaart geeft een zeer verhelderend beeld van dit duinlandschap.***

Klifduin ten zuiden van Zoutelande (1963).  
Uitgave boekhandel  
Joh. Kruit, Zoutelande.  
Collectie F. Beekman.

Het duin tussen deze twee plaatsen werd minder beschermd en week daardoor achteruit. Hier was sprake van een 'rollende zeereep'. De motor achter het erosieproces in de monding van de Westerschelde is de circa 20 meter diepe geul het Oostgat. Tussen de strandpalen 26 en 30 varen door deze uitmondingsgeul kleinere zeeschepen vlak langs het strand. Om de stroom af te leiden en verlaging van het strand tegen te gaan, is ten zuiden van Zoutelande een viertal strandhoofden gemaakt, die bestaan uit een dubbele rij forse houten palen. Op de dijk voor het dorp staan overigens korte perkoenpalen, die de golfloop op de dijk moeten afzwakken. Het effect van de strandhoofden is goed zichtbaar. De afslag is hier gestopt en het klifduin is begroeid geraakt. Aan de linkerkant wordt dit gestimuleerd door het plaatsen van rijshouten schermen en de aanplant van helm. Een bunker-tje uit de Tweede Wereldoorlog steekt uit het duin en dateert zo de zeereep. In het midden van de foto is het duin bij Groot-Valkenisse wel 46 meter hoog. Het stuivende zand is daar steeds vastgelegd om overstuiving van het cultuurland achter de duinen te voorkomen. De duinkam groeide daardoor omhoog. Op het rechter kustgedeelte tussen Groot-Valkenisse en Dishoek (= Dijkshoek) is goed te zien dat het klifduin achteruit is geweken en nog kaal is. Daar zijn tussen 1965 en 1970 eveneens strandhoofden geplaatst.
