# Bodemerosie in en rond Natura 2000-gebieden in het Heuvelland

## DE HERKENNING EN BEOORDELING VAN EROSIE- EN SEDIMENTATIEVORMEN

R.W. de Waal, R.J. Bijlsma & H.T.L. Massop, Wageningen Environmental Research, Postbus 47, 6700 AA Wageningen, e-mail: rienkjan.bijlsma@wur.nl

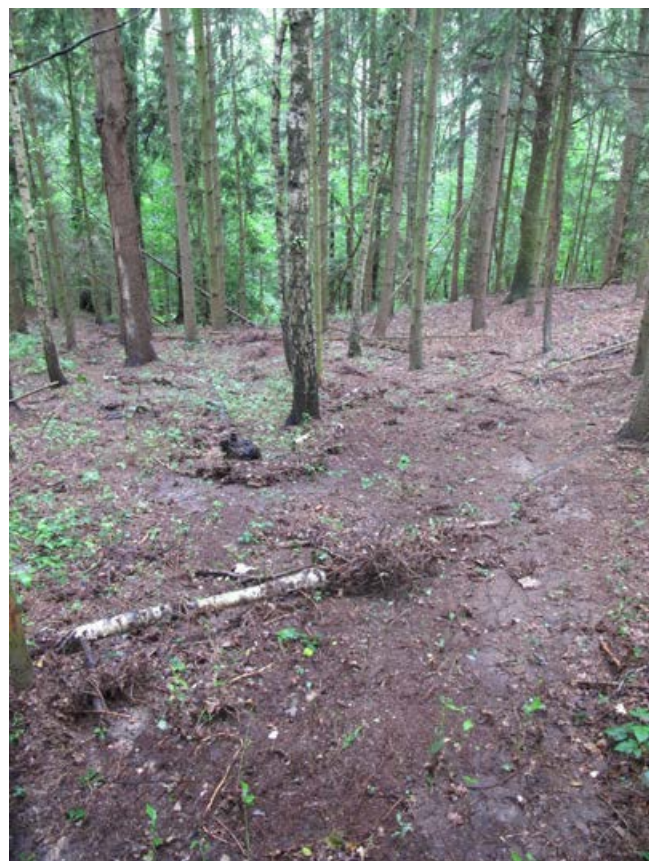
FIGUUR 1

Aanzienlijke sheet-erosie op een convexe plateaurand in het Bunderbos (foto: Rein de Waal, 2016).

De tweede fase in het erosieproces is de verplaatsing van de losgemaakte bodemdeeltjes door afstromend water. De meest voorkomende vorm is sheet-erosie: oppervlakkige, niet-insnijdende erosie die gepaard gaat met geringe sedimentatie over een breed front [figuur 1]. Dit is de minst ingrijpende vorm van erosie, maar deze beslaat wel relatief grote oppervlakken. Bij de minst heftige vorm van sheet-erosie hoort sedimentatie van een zeer dun laagje (<2 cm) colluvium op de helling. Vaak blijft sheet-erosie beperkt tot het

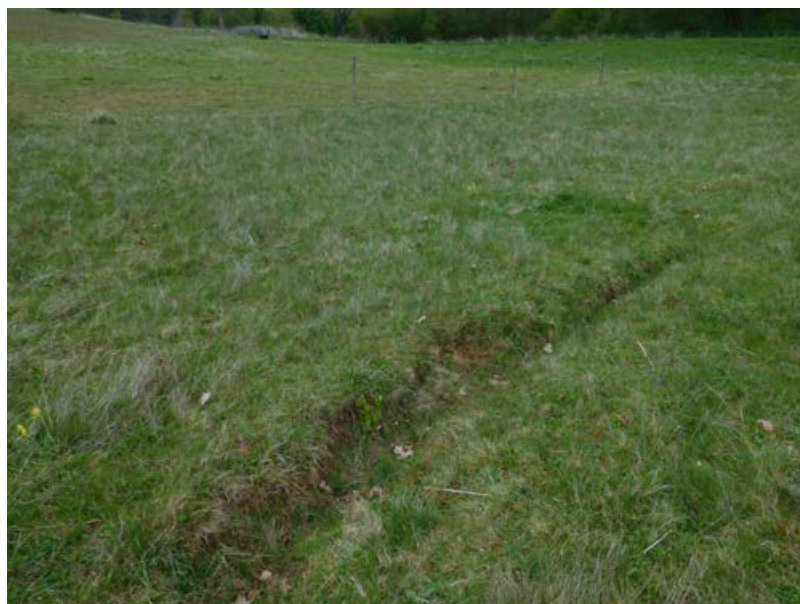
FIGUUR 2

*Oude rill-erosie op de Bemelerberg (Verlengde Winkelberg) opgetreden na plagwerkzaamheden (foto: Rienk-Jan Bijlsma, 2017).*

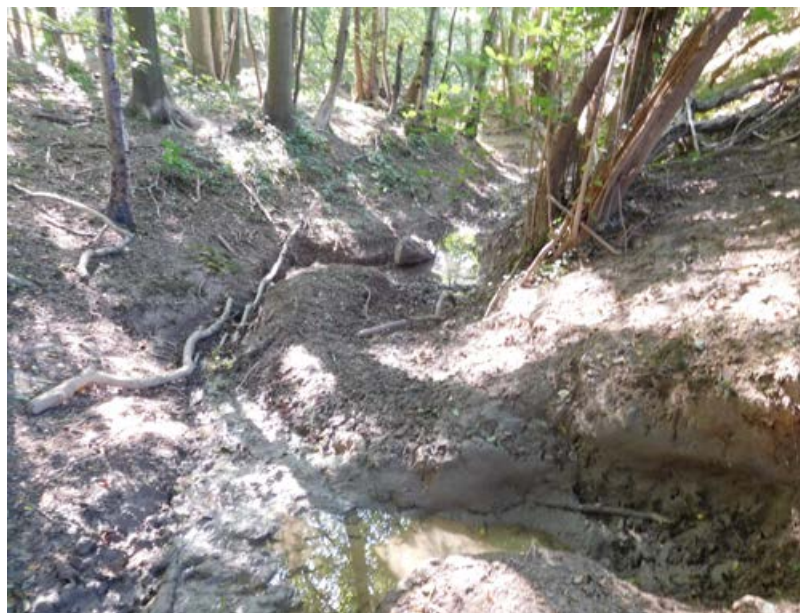
FIGUUR 3

*Gully-erosie in het dal achter een dam in Kloosterbos-Oost (foto: Rienk-Jan Bijlsma, 2016).*

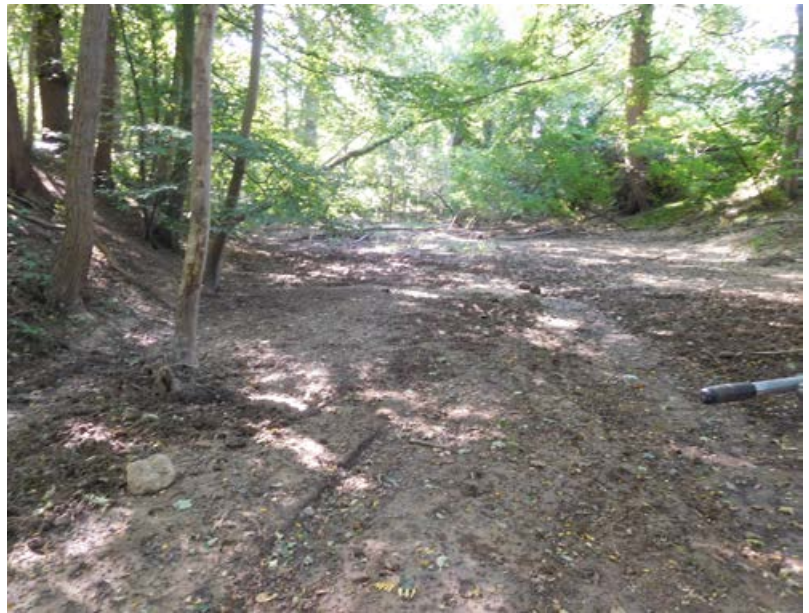
FIGUUR 4

*Sediment afgezet in het dal voor een dam in Kloosterbos-Oost (foto: Rienk-Jan Bijlsma, 2016).*

het meegevoerde materiaal kan neerslaan. Op kleinere schaal doet dit zich voor op relatief vlakke hellinggedeelten (terrassen en erosie-nissen, groeves) of achter natuurlijke of kunstmatige obstakels, zoals dammetjes en verhoogde paden en in erosiedalen in de helling (droogdalen, gullies en grubben) [figuur 4]. Deze sedimentatie kan leiden tot waaierachtige vormen die aaneen kunnen groeien tot colluviale hellingvoeten in vlakke dalbodems. Grootschaliger hellingvoetzones, die plaatselijk zelfs terrassen kunnen vormen, komen in Zuid-Limburg ook voor, maar die stammen uit historische erosieperioden, bijvoorbeeld de uit de Romeinse tijd stammende erosiefase bij Gronsveld aan de westzijde van het Savelsbos (DE WAAL, 1982).
