De Gierzwaluw (*Apus apus*), niet te tellen en lastig te beschermen

Jaap Langenbach

Sinds de auteur in 2006 midden in de grote gierzwaluwkolonie van Woudsend kwam te wonen houdt hij deze vogels scherp in de gaten. Met eigen ogen als ze de lucht onveilig maken en met de camera bij de nestkasten achter het dakbeschot van zijn woning. In dit artikel zet hij een aantal wetenswaardigheden over deze bijzondere maar erg onbekende vogel op een rij en schetst hij de problemen bij de bescherming van nestplaatsen.

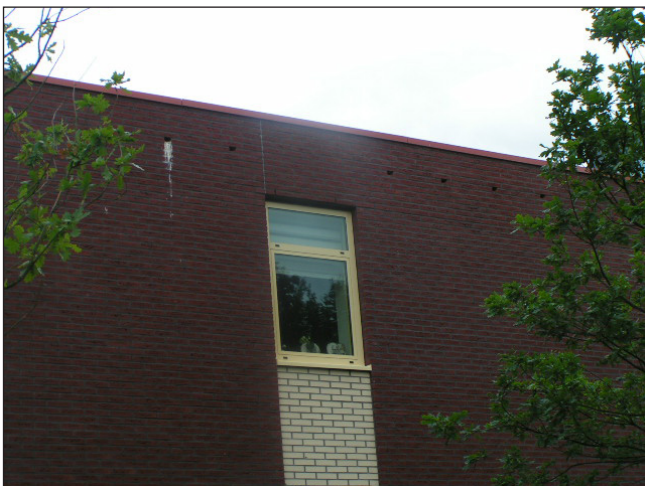
Figuur 1. Neststenen, Doniahiem Sint Nicolaasga juni 2013. Alleen de linker steen is bezet, door een Spreeuw (*Sturnus vulgaris*) (foto Jaap Langenbach).

De compensatie mislukt verder vaak door ondeskundige uitvoering. Nestkasten of neststenen (figuur 1 en 2) zijn van het verkeerde type of worden op de verkeerde plaats geprojecteerd en zullen dan niet door de vogels gevonden worden. Lokgeluiden afspelen helpt, maar wordt niet voorgeschreven in

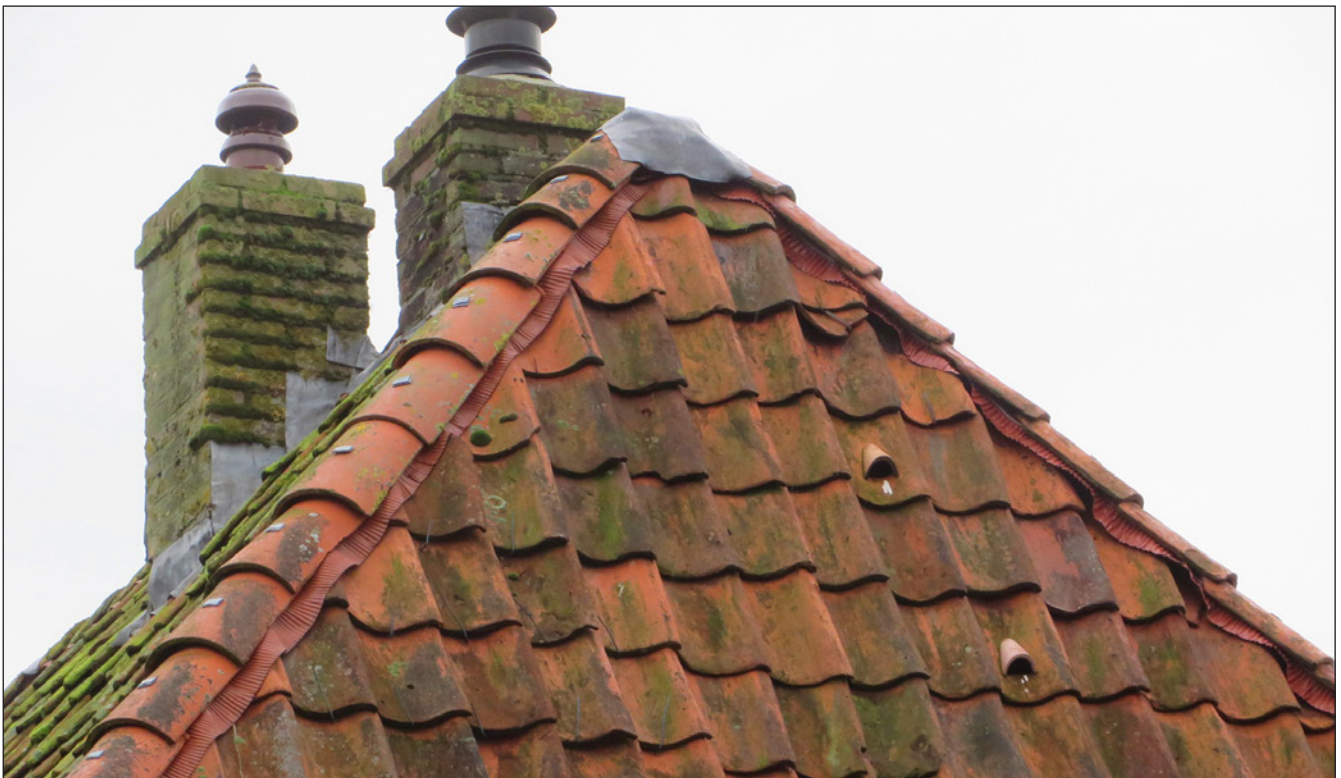
Figuur 3. Broedplaatsverlies en -behoud in Woudsend, juni 2013. Bij de rechter helft van het gesplitste pand zijn de nestingen met de rode keperstrips ontoegankelijk gemaakt. Bij de linker helft zijn de strips wat op gebogen en drie huifjespannen geplaatst. Rechts is uitgestorven, links wordt weer gebroed (foto Jaap Langenbach).

Als alternatief voor afgedichte ingangen naar nestplaatsen achter dakpannen is heel lang het dakpanhuifje (figuur 3) gepromoot. Heel wat projecten zijn op die manier volgens de regels van de wet "opgelost" maar de Gierzwaluw had er geen belangstelling voor, omdat ze dat type ingang eenvoudigweg niet kennen. En als ze er al belangstelling voor hadden, dan was dat vaak op een geïsoleerd dak met nauw sluitende pannen zodat de jongen omkwamen van de hitte. Diverse huifjesprojecten zijn wegens gevaar voor de vogels ontmanteld of zouden dat moeten worden. Of ze zijn in een buurt geplaatst waar nog nooit een Gierzwaluw gebroed heeft. Zonder lokgeluiden zijn dat zinloze projecten, overigens ook als het groepen nestkasten of ingemetselde neststenen betreft. Bij het zelf maken van een huifjespan worden makkelijk fouten gemaakt, bijvoorbeeld als de positie op de pan en ten opzichte van de panlat fout is. De vogels kunnen er dan wel in maar nooit meer uit. Het dakpanhuifje kan in principe op de lijst van verboden middelen, omdat de daken (nieuw en gerenoveerd) niet meer geschikt zijn.

In een enkel geval kan een dakpanhuifje wel een oplossing bieden. In Woudsend staat in de Bewaarskoallessteech een in twee vakantie-eenheden gesplitste stadsboerderij met een voor Gierzwaluwen zeer geschikt "doorwaaid" dak met vele openingen, scheve pannen en geen isolatie. Uit mijn inventarisaties waren een stuk of twaalf ingangen naar nestplaatsen bekend. Er was wat lekkage en de eigenaar van het rechter deel (figuur 3) heeft de pannen in 2008 recht gelegd, kapotte vervangen en (funest) de ingangen naar de nestplaatsen ontoegankelijk gemaakt met rode strips onder nok- en keperpannen. Er is geen isolatie aangebracht. Hij was niet bereid om mee te werken aan voorzieningen voor behoud van de nestplaatsen. Van de zes tot acht broedplaatsen bleek het volgende jaar geen enkele meer bezet. Wekenlang probeerden de vogels erin te komen, een tragisch gezicht.

Twee jaar later wilde de buurman hetzelfde doen, maar die wilde wel meewerken. De strips zijn op de bekende invliegplaatsen 2,5 cm opgebogen en de plakrand is verwijderd zodat de ingangen beschikbaar bleven. Aan voor- en achterzijde werden als extra ingangsoptie drie dakpanhuifjes geplaatst. Het jaar daarop bleek er als vanouds gebroed te worden. Het pand heeft weer een stuk of zes paartjes. Frappant is dat de huifjes (tot nu toe) alleen als uitgang worden gebruikt. Hopelijk gaan ze deze op den duur ook als potentiële ingang herkennen, want dan kunnen nog heel wat andere niet potdicht gemaakte panden als nestplaats behouden worden.

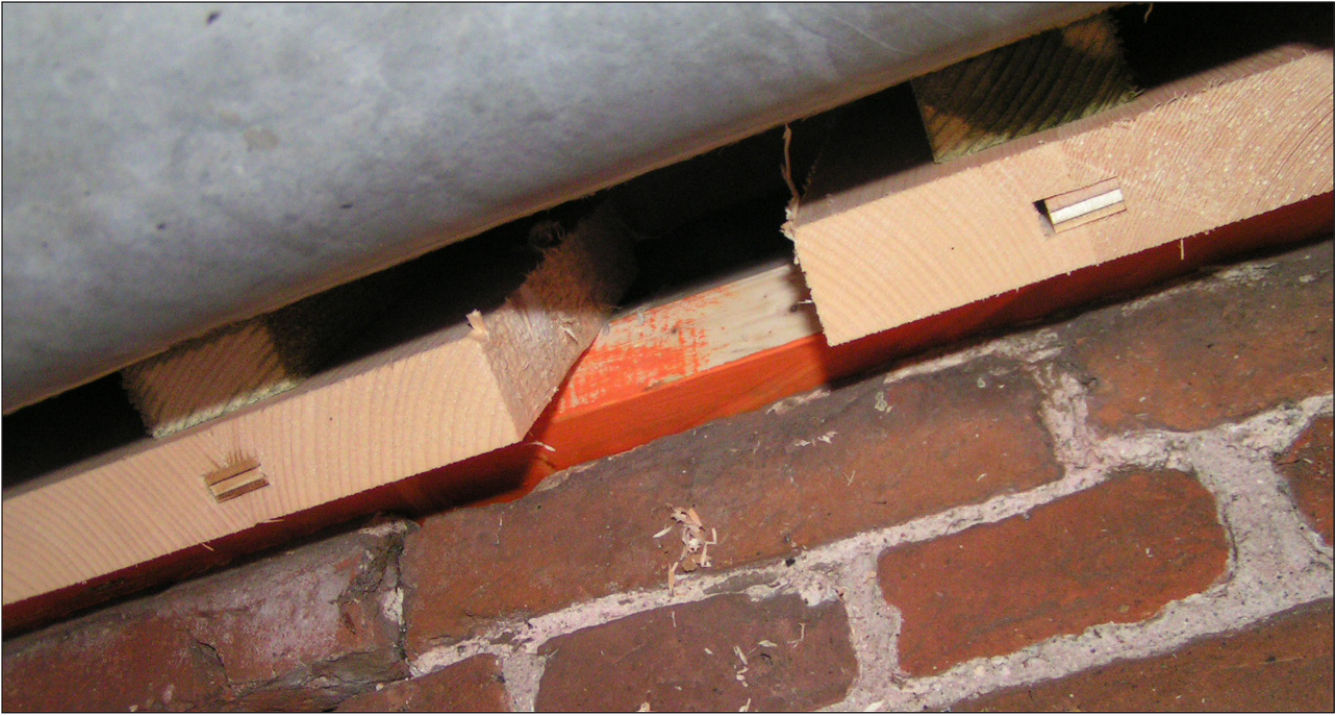
Figuur 4. Kerk Tjalleberd, december 2011. Nestingen, ontstaan door rotting van dakbeschot, zijn bij de vervanging behouden. Er wordt opnieuw op de (oranje) muurplaat gebroed (foto Jaap Langenbach).

Door een bewoner in de buurt kon de kolonie in de kerk van Tjalleberd op het nippertje behouden worden. De vogels gingen achter de dakgoten naar binnen door weggerotte gaten aan de onderkant van het overhangende dakbeschot en broedden op de houten muurplaat. De renovatie was in november 2011 al volop aan de gang, maar de attente bewoner sloeg alarm en schakelde mij in voor advies. De oplossing bleek gelukkig simpel: maak ter plaatse van de weggerotte ingangen weer een opening in het nieuwe dakbeschot.

Nog gelukkiger was dat de kerkbeheerder en het bouwbedrijf snel akkoord gingen en de maatregelen in het werk wilden inpassen. Een paar al dichtgemaakte openingen werden weer open gezaagd en ook de andere invliegopeningen konden behouden blijven. De volgende zomer werd er weer volop gebroed. De plaatselijke vogelwacht maakte aanvullend nog zes nestkasten die onder de dakgoten werden gehangen (figuur 5), maar deze werden t/m 2013 (nog?) niet benut. De giertjes benutten de openingen die ze kennen. De aanvliegroute ernaartoe, vanonder af, is

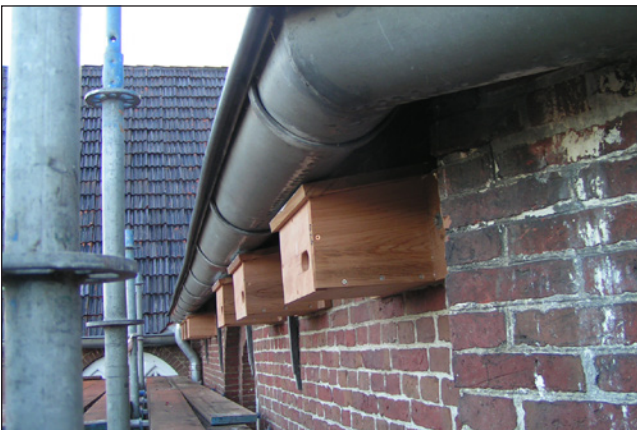
Figuur 5. Zes nestkasten aan de kerk van Tjalleberd, december 2011. Bij de poepstrepen vooraan is een traditionele ingang die wel benut wordt (door een Spreeuw en/of een Gierzwaluw) (foto Jaap Langenbach).

anders dan naar de nestkasten met de opening aan de voorkant. Hier had een ander type nestkast, met de opening in de bodem of een naar voren gekantelde voorzijde toegepast moeten worden.
